Protokol měření akustickým tomografem č. 041- 055-16

20.května 2016

Lokalita: Vrchlabí_Zámecký park

Taxon: *Acer pseudoplatanus* – javor klen

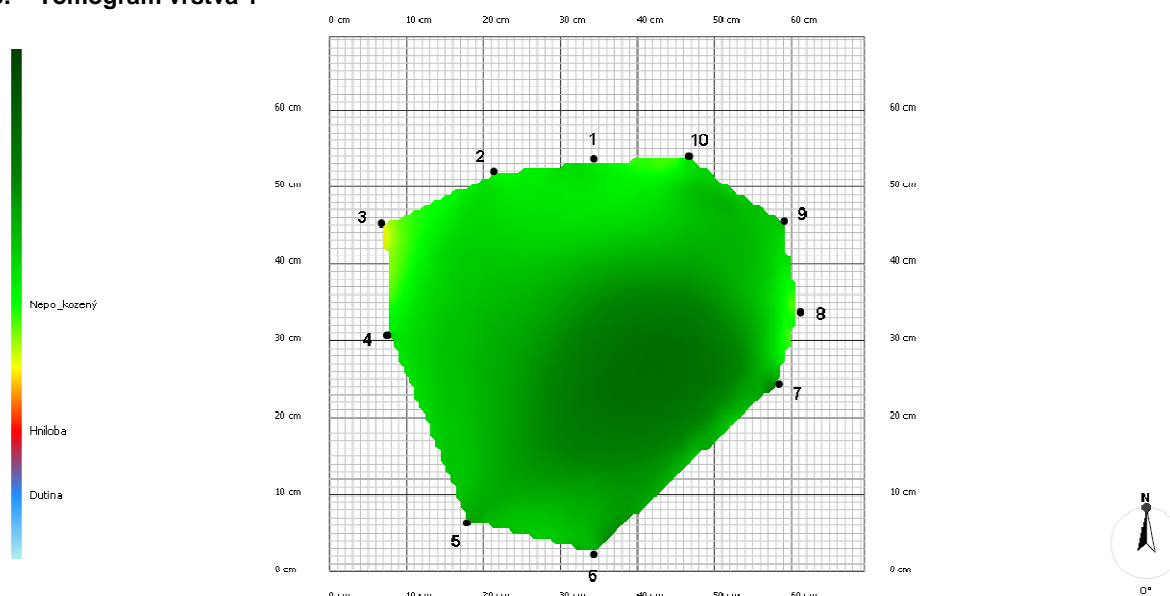
Obr. 3. – Tomogram vrstva 1

U stromu nebyla v místě měření detekována žádná dutina ani rozložené dřevo. Měřen byl pouze kmen na severní straně stromu. Změřená odolnost proti zlomu je 193 % při rychlosti větru 33 m/s. Vzhledem k ochrannému vlivu porostu a zhoršeným podmínkám pro zachycení obrysu koruny (resp. části koruny dvojkmene) je pevnost dostatečná. Nebyla prokázána infekce v místě rozdvojení kmene.

Z hlediska stability kmene není vyžadován žádný stabilizační zásah. Případné ošetření stromu realizovat dle plánu péče.

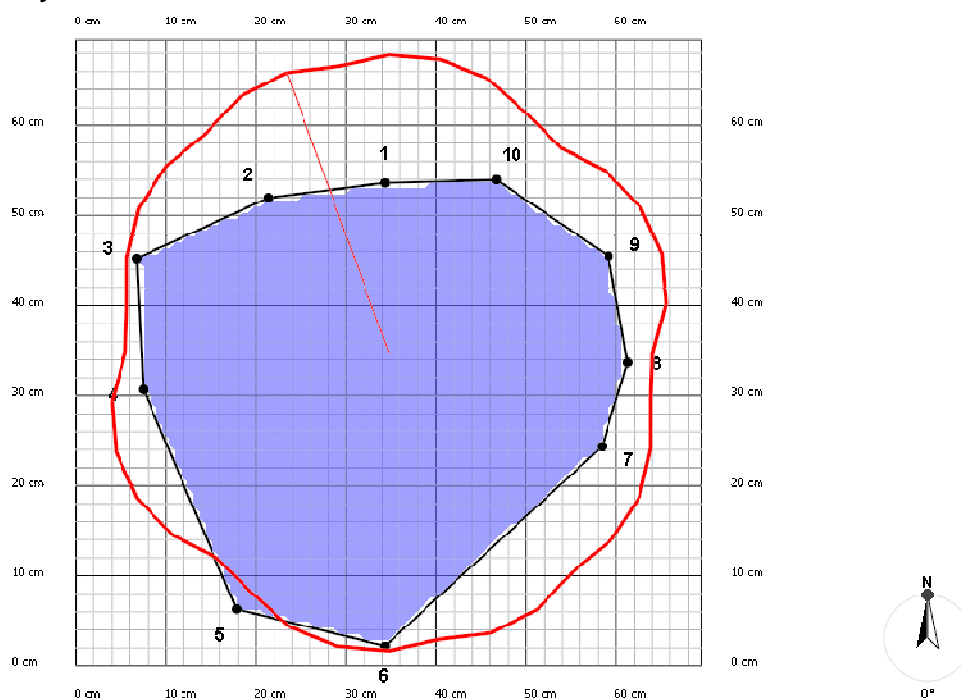
Obr. 5 – Mapa měřené vrstvy

Název vrstvy	Výška	Plocha defektu	Bezpečnostní faktor	Nebezpečí selhání stromu
Vrstva #'1'	0 cm	0 %	193 %	Nízké nebezpečí selhání

Bezpečnostní faktor: 193 %
