NÁVRH OCHRANY STROMŮ 20-5-16

Název akce : **Oprava obvodové zdi zámeckého parku Vrchlabí**

Místo stavby **Zámecký park Vrchlabí**

Datum: **květen 2016**

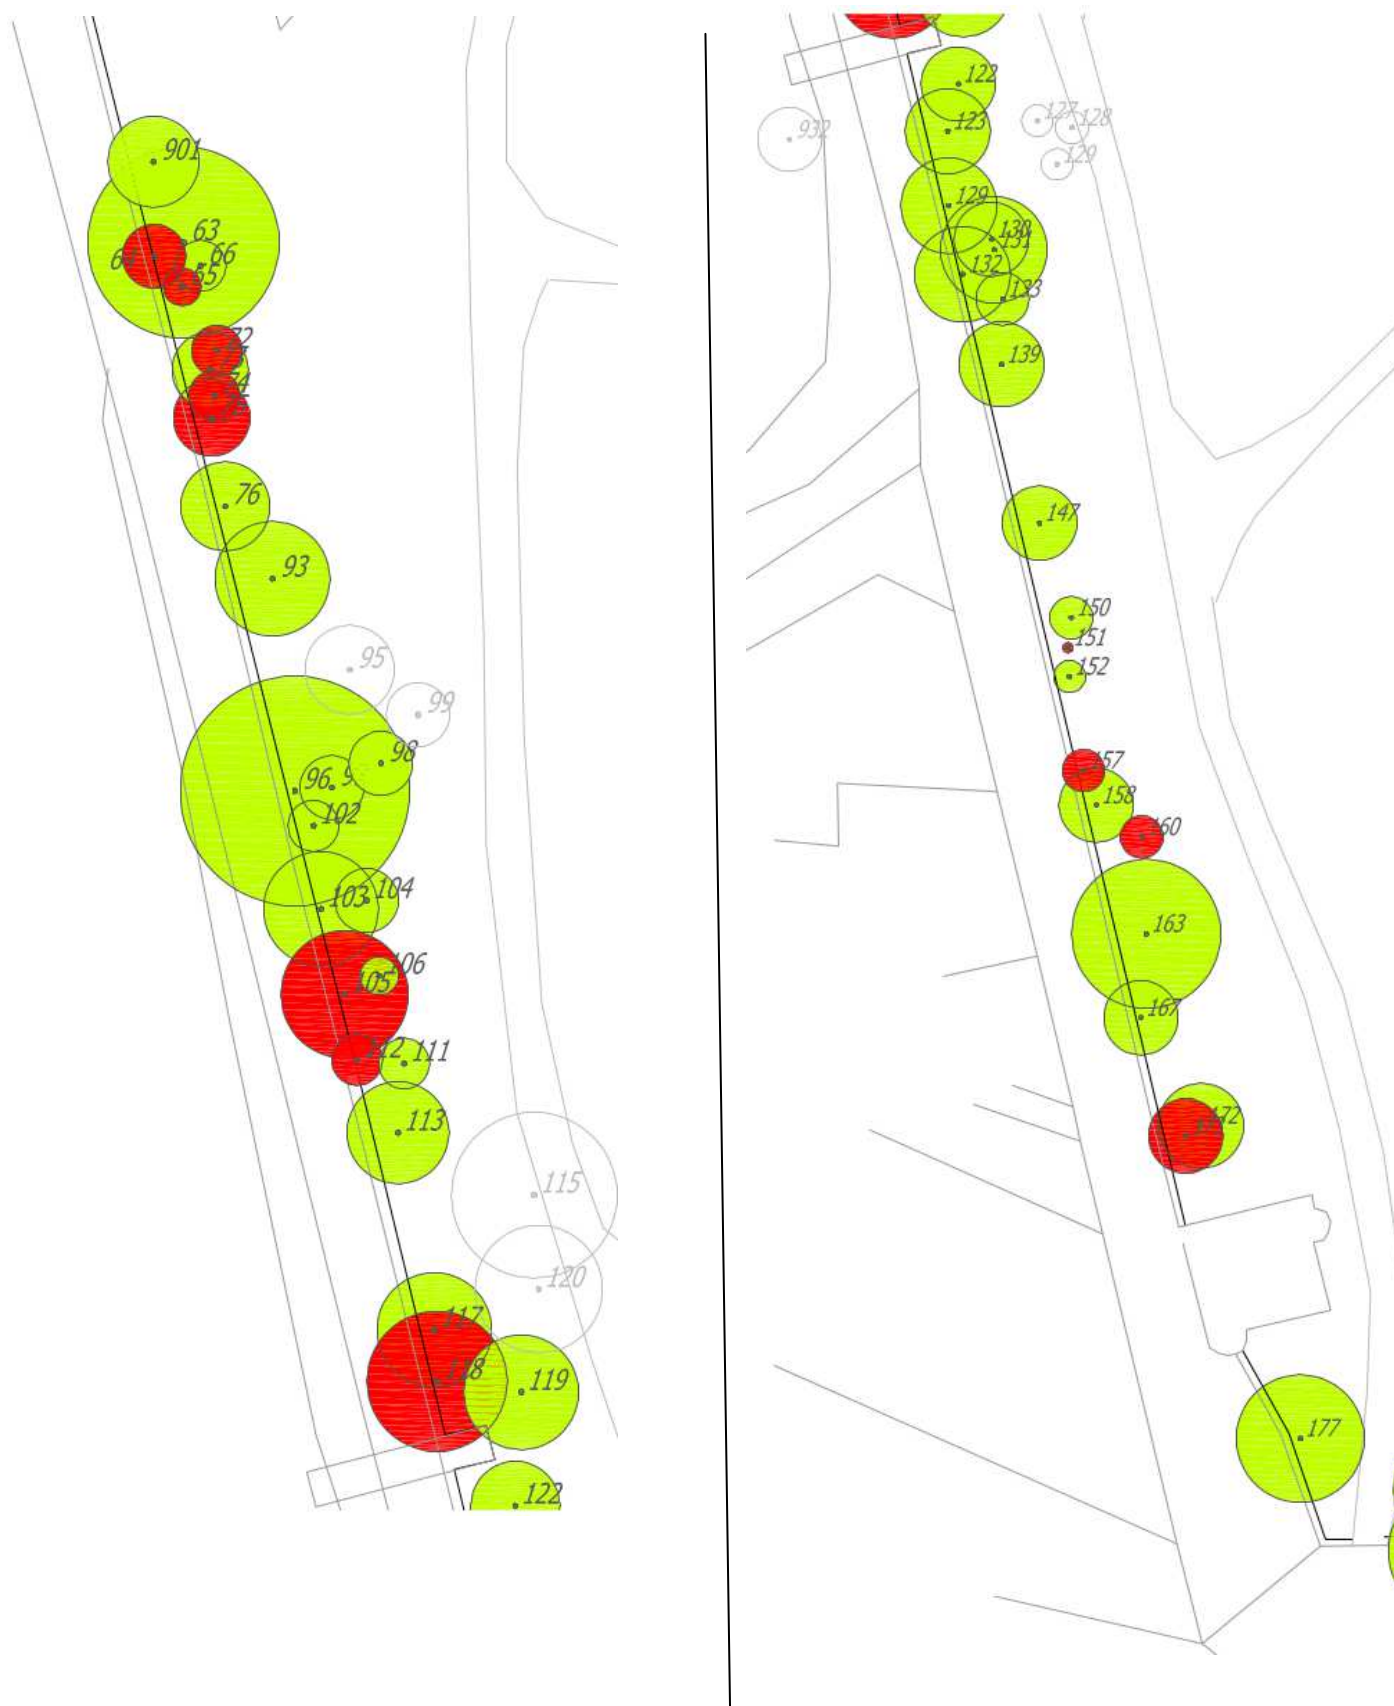
Obr. 2 – Lokalizace dotčených stromů, návrh kácení – úsek č. 1 a 2

Mezi cenné stromy, které jsou v přímém střetu se stavbou patří vzrostlé stromy s inv. č. 96, 103, 117, 129, 132, 385, 434 a 902, z čehož nejcennější a zároveň nejproblematictější je lípa č. 96 a buk č. 385. Další cenné stromy s kořenovým systémem výrazně zasahujícím do prostoru stavby jsou inv. č. 63 a 163. Mezi významné stromy patří skupina buků při východní straně parku inv. č. 358 až 363 a 397 až 406.

Méně hodnotné stromy v blízkosti zdi, stromy neperspektivní nebo se sníženou provozní bezpečností jsou v rámci návrhu ochrany určeny k odstranění. Navržené kácení musí být provedeno v souladu s legislativními požadavky na povolení proces kácení a vlastní práce musí být provedeny odbornou aforistickou firmou tak, aby nedošlo k poškození okolních dřevin a nadměrnému zhutnění půdy při manipulaci s dřevní hmotou.

Kácení doporučuji realizovat ve vhodném termínu v předstihu samotné stavby. Návrh ochrany stromů dále se stromy určenými ke kácení nepočítá a kácení včetně likvidace dřevního odpadu není navrženo do výkazu výměr ochranných opatření. Pokud z určitých důvodů nedojde k odstranění dřevin navržených na kácení, musí být tyto v průběhu stavby ochráněny obdobným způsobem, jako stromy určené k zachování. Vhodný způsob bude konzultován v průběhu stavby s dozorujícím arboristou.

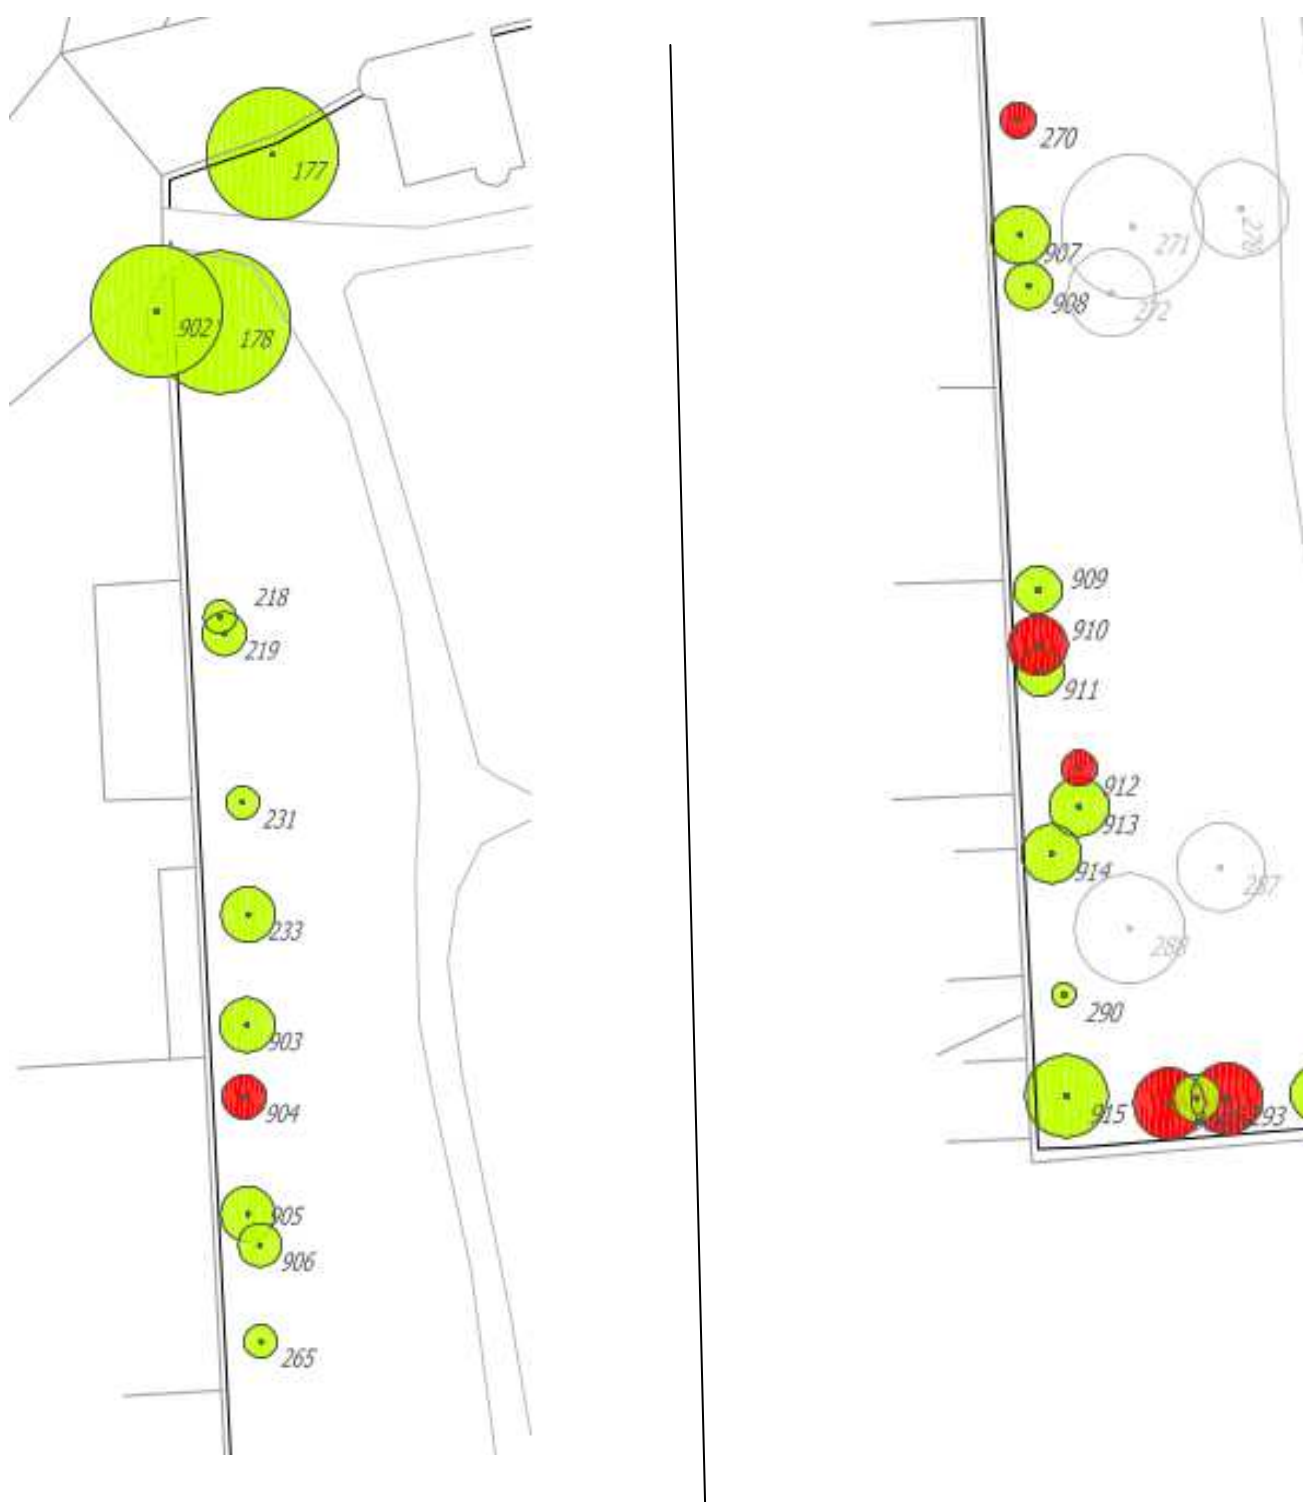
Obr. 3 – Lokalizace dotčených stromů, návrh kácení – úsek č. 3

V úseku č. 3 doporučuje opět opravu zdi s navýšením terénu směrem do parku a odstranění stromu inv. č. 902. Dále je navržen k odstranění břečťan porůstající část zdi.

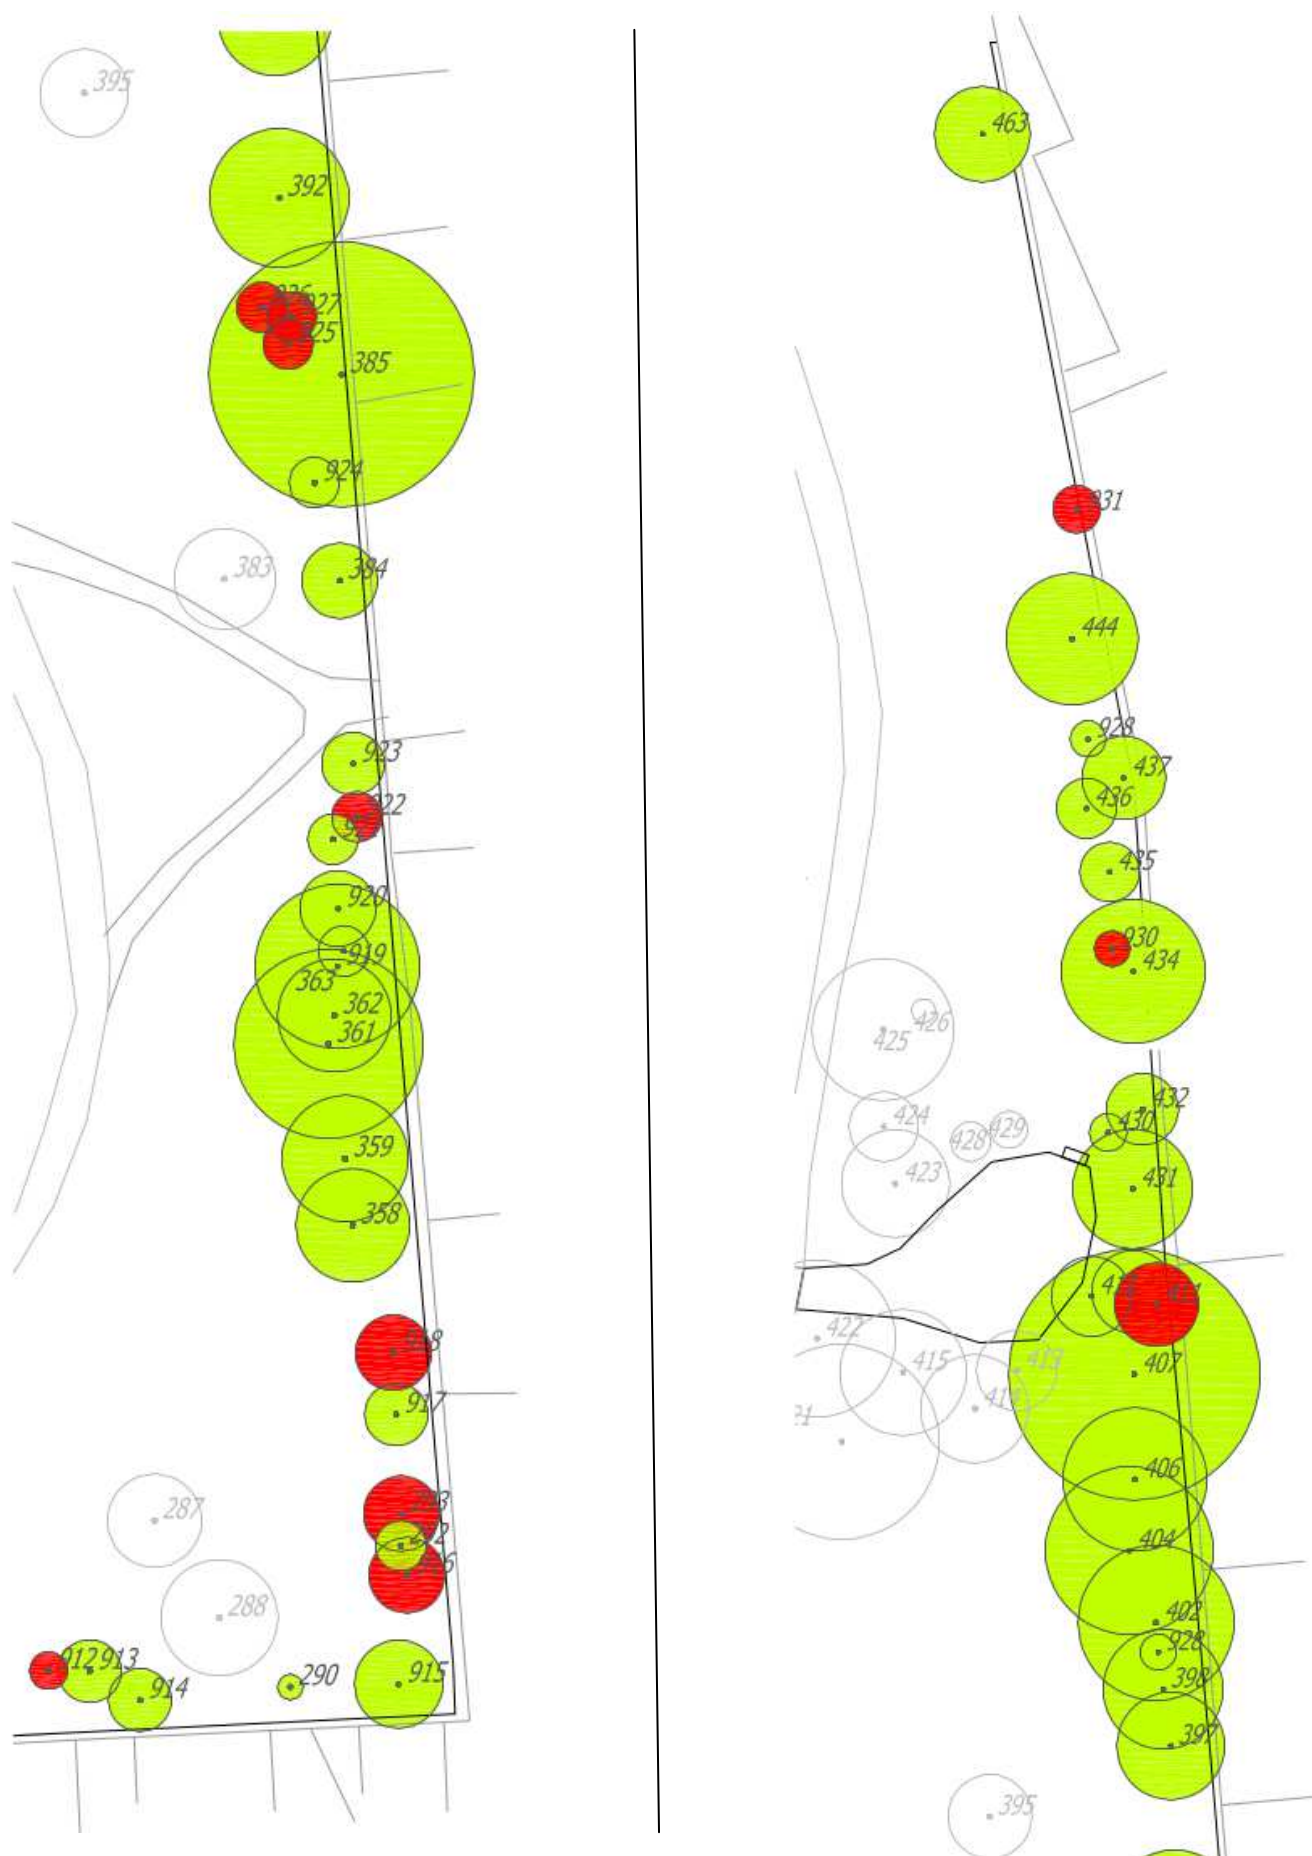
Obr. 4 – Lokalizace dotčených stromů, návrh kácení – úsek č. 4

V úseku č. 4 jsou navržena obdobná opatření jako u úseku č. 3.
