Protokol měření akustickým tomografem č. 044- 058-16

20.května 2016

Lokalita: Vrchlabí_Zámecký park

Taxon: *Fagus sylvatica* – buk lesní

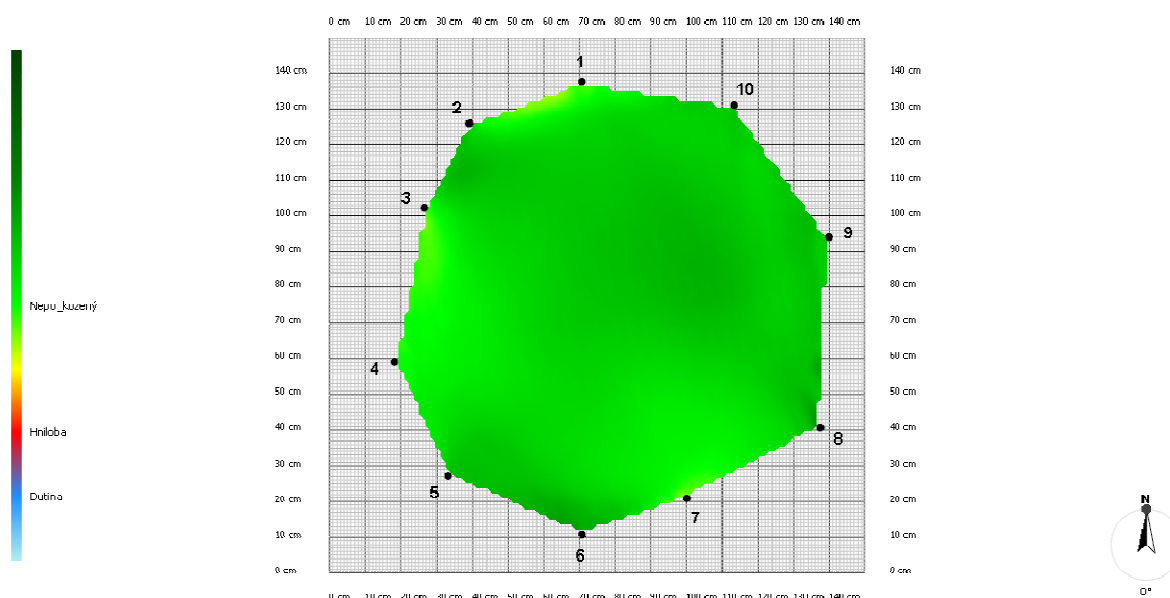
Obr. 3. – Tomogram vrstva 1

U stromu nebyla v místě měření detekována žádná dutina ani rozložené dřevo. Vypočtená odolnost proti zlomu je dostatečně vysoká - 479 % při rychlosti větru 33 m/s.

Z hlediska stability kmene není vyžadován žádný stabilizační zásah. Případné ošetření stromu realizovat dle plánu péče, navíc doporučuji mírnou symetrizaci koruny a lokální odlehčení velkých vodorovných větví se zvýšeným rizikem tzv. náhlého pádu větve v létě.

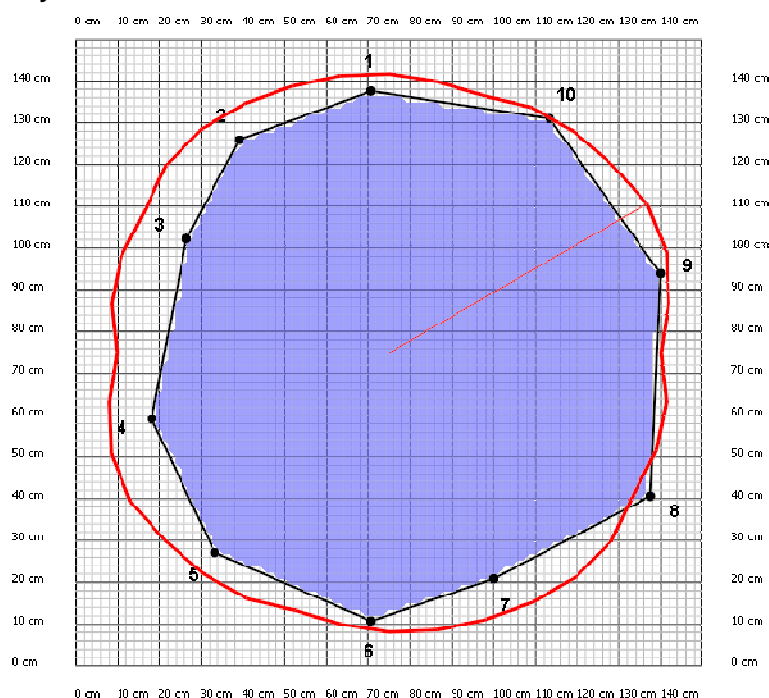
Obr. 5 – Mapa měřené vrstvy

Název vrstvy	Výška	Plocha defektu	Bezpečnostní faktor	Nebezpečí selhání stromu
Vrstva #'1'	0 cm	0 %	479 %	Nízké nebezpečí selhání
