Název stavby: **Vrchlabí, zámecký park**
Oprava zámecké stěny
Stavebně technický průzkum

Místo stavby: K.ú. Vrchlabí p.p.č. 54 a 55/5

Objednatel – majitel pozemku: Správa Krnap, Dobrovského 3, 543 01 Vrchlabí

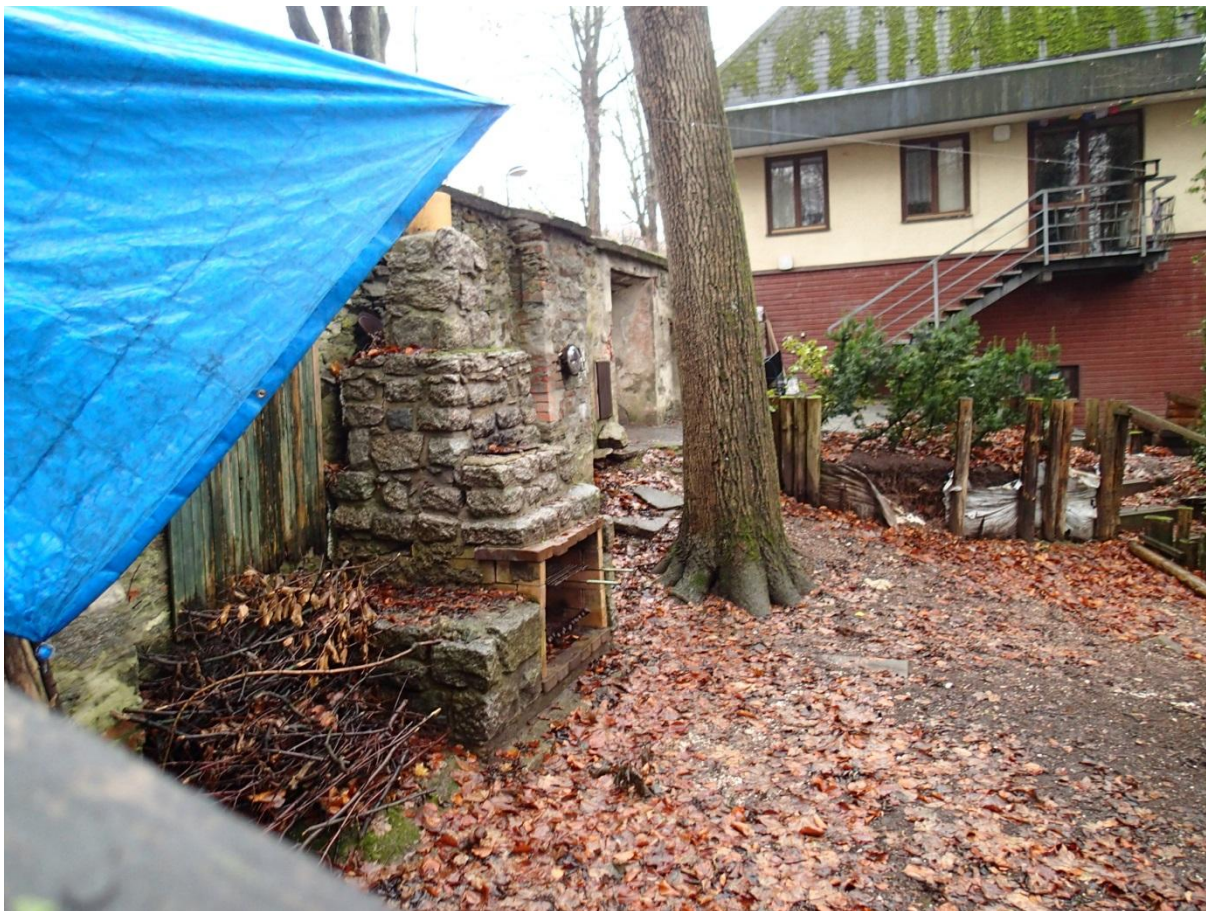
Úseky cihelných dozdívek mají zcela destruované cihly a zcela rozvolněné spáry. Místa jsou patrné rozpadlé úseky zejména v místech cihelných dozdívek a kaverny hluboké až 30cm.

Stávající zeď je nutno dozdíť a přezdíť v místě rozpadu zdiva , zejména cihelné části. Celou zeď je nutno hloubkově vyspárovat . Pod komunikací doporučujeme provést drenáž k odvodu průsakových vod. V koruně zdiva je nutno provést novou římsu. Betonová stříška by byla nahrazena skrytým věncem a byla by obnovena původní kamenná římsa. Nutno odstranit stromy v blízkosti zdi, které svým kořenovým systémem narušují základové zdivo stěny. V alternativě by bylo možno provést zpevnění těchto míst betonové podchycení s prostupy pro kořeny . Úsek , kde došlo k boulení zdiva bude nutno přezdíť nebo zpevnit pilíři. Nutno obnovit původní kamenné střílny ú přezdění ostění, parapetů a nadpraží . Poškozené a chybějící kamenné prvky nutno doplnit . Na straně komunikace nutno provést nepropustný odvodňovací příkop. U lávky lze uvažovat o obnově původního schodiště, které bylo strženo. Doporučujeme zvýšit úroveň terénu na straně do parku , aby byla zvýšena nezámrazná hloubka založení. Terén před zdí by měl být vyspárován od zdi. Základy musí být dozděny a hloubkově vyspárovány

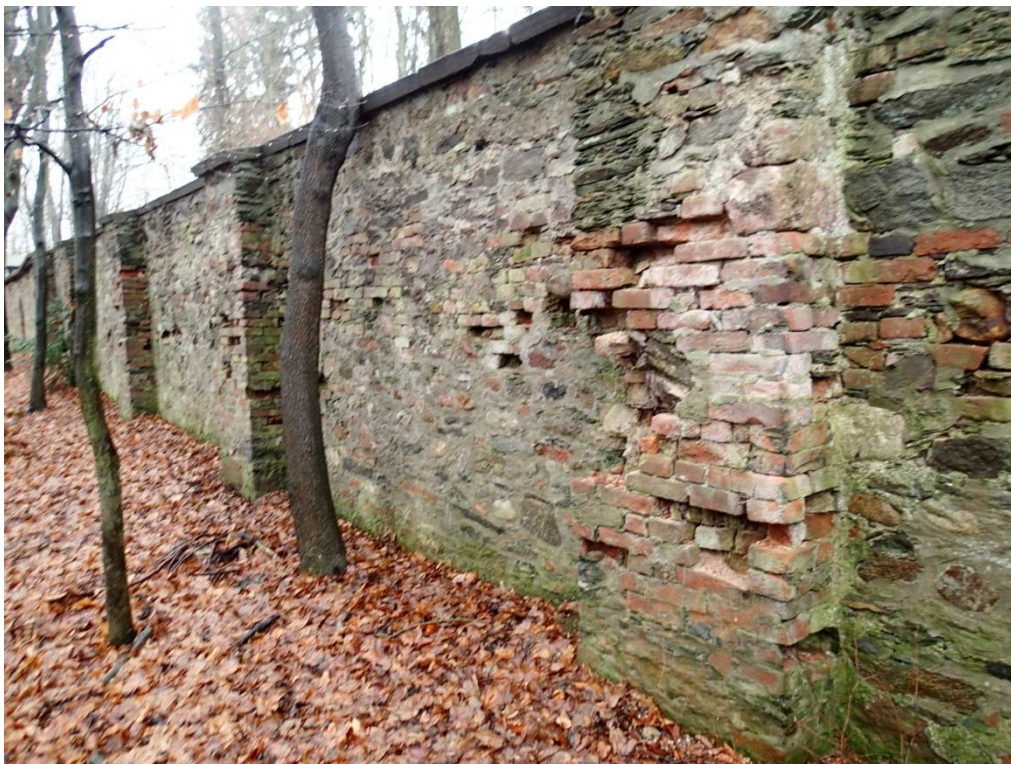
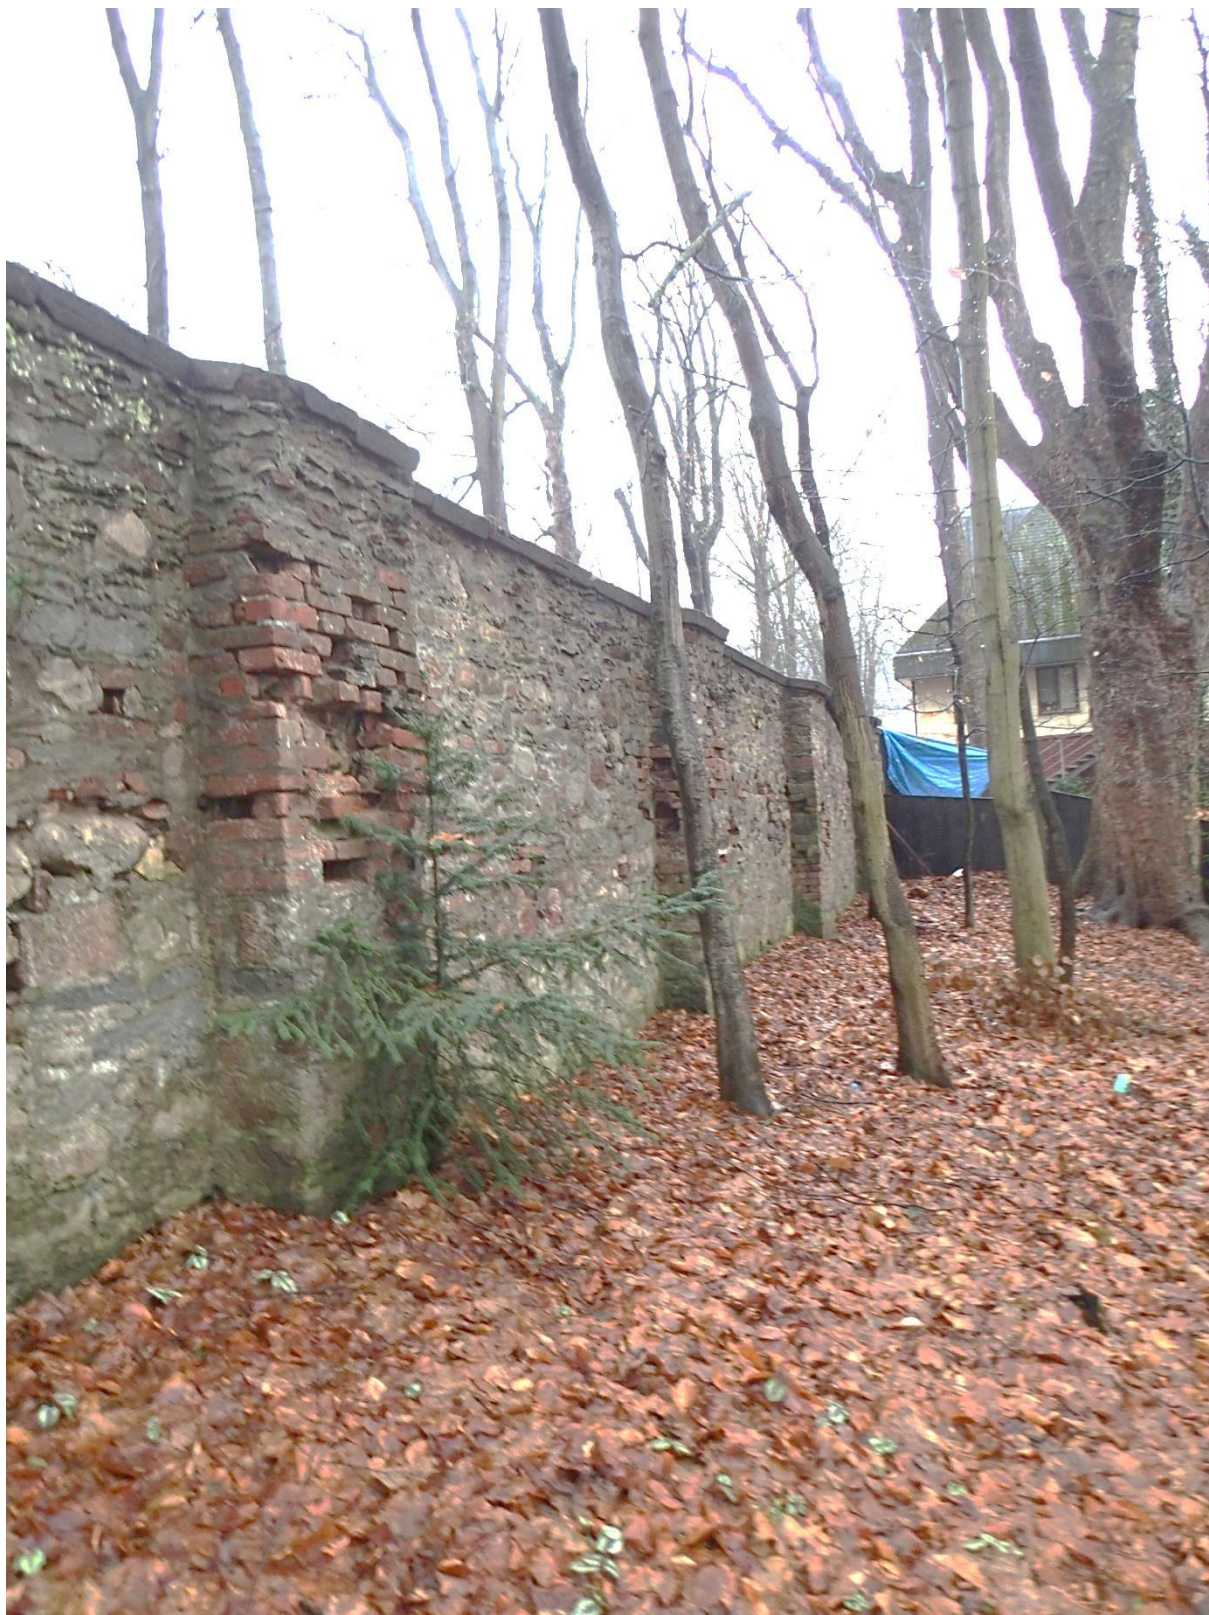
Kamenné zdivo má ze strany parku i komunikace místa s rozvolněnými spárami, části až bez pojiva.

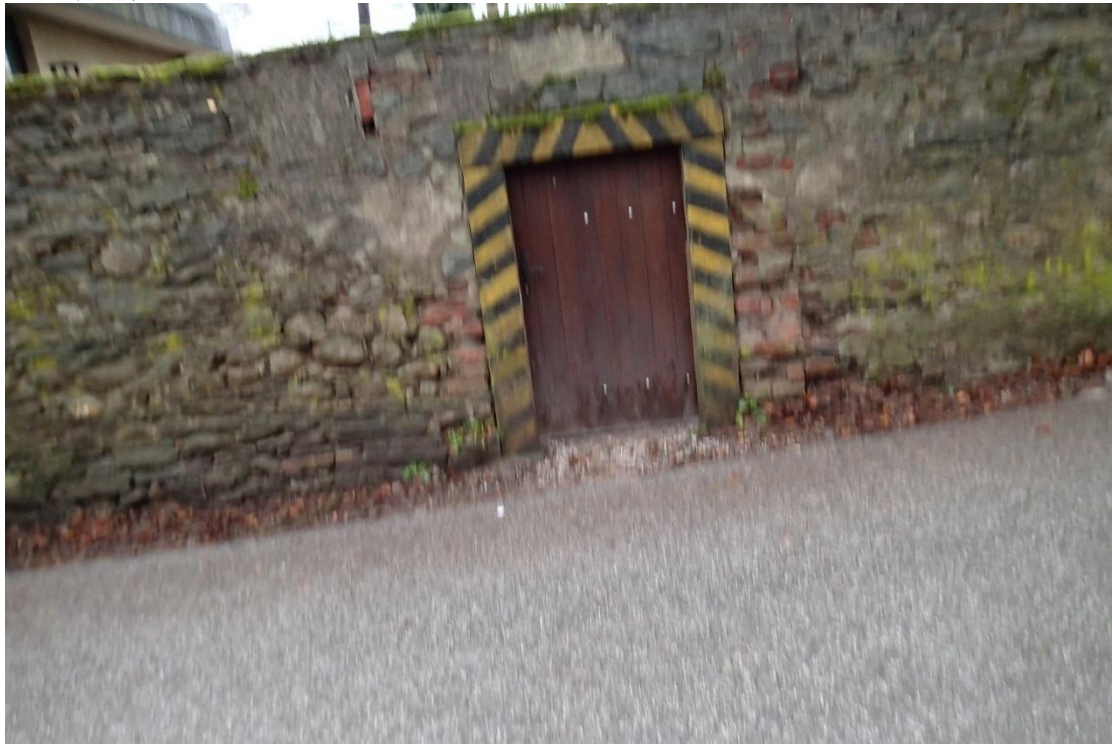
Římsa z pískovce tl. 100mm je položena ve zhlaví stěny formou pultové stříšky se sklonem 5 - 10°. Má minimální přesah přes okraj stěny 5cm. Římsa má uvolněné spáry a do stěny zatékají dešťové vody. Zhlaví stěny je narušeno vlhkostí

dešťových vod. Při patě stěny je zejména ze strany komunikace patrná zvýšená vlhkost a porost mechy a lišejníky. Asfaltová komunikace má spád ke krajnici ze šterku, odkud prosakují dešťové vody do zdiva paty stěny a základů. Odhalené sondy prokázaly, že zdivo je bez pojiva, s kavernami.

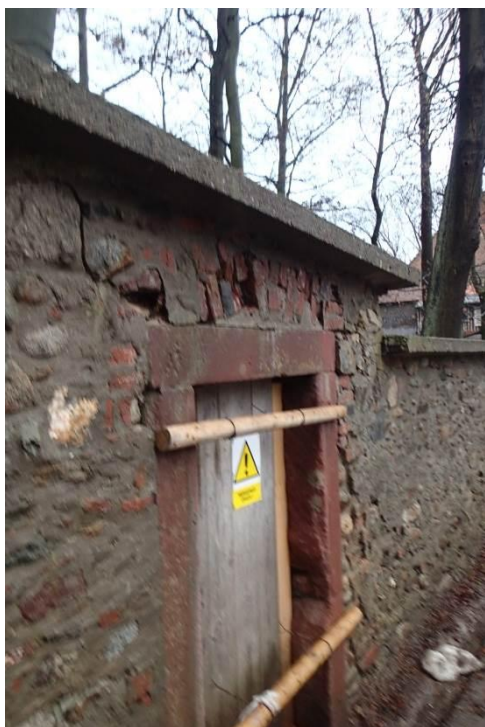
na straně parku. Ve zdi je prolomen otvor pro vstup s dřevěnými vraty. Kamenné ostění otvoru má odražené části kamene. Cihelné klenuté nadpraží má zcela destruované cihly s trhlinou v nadpraží

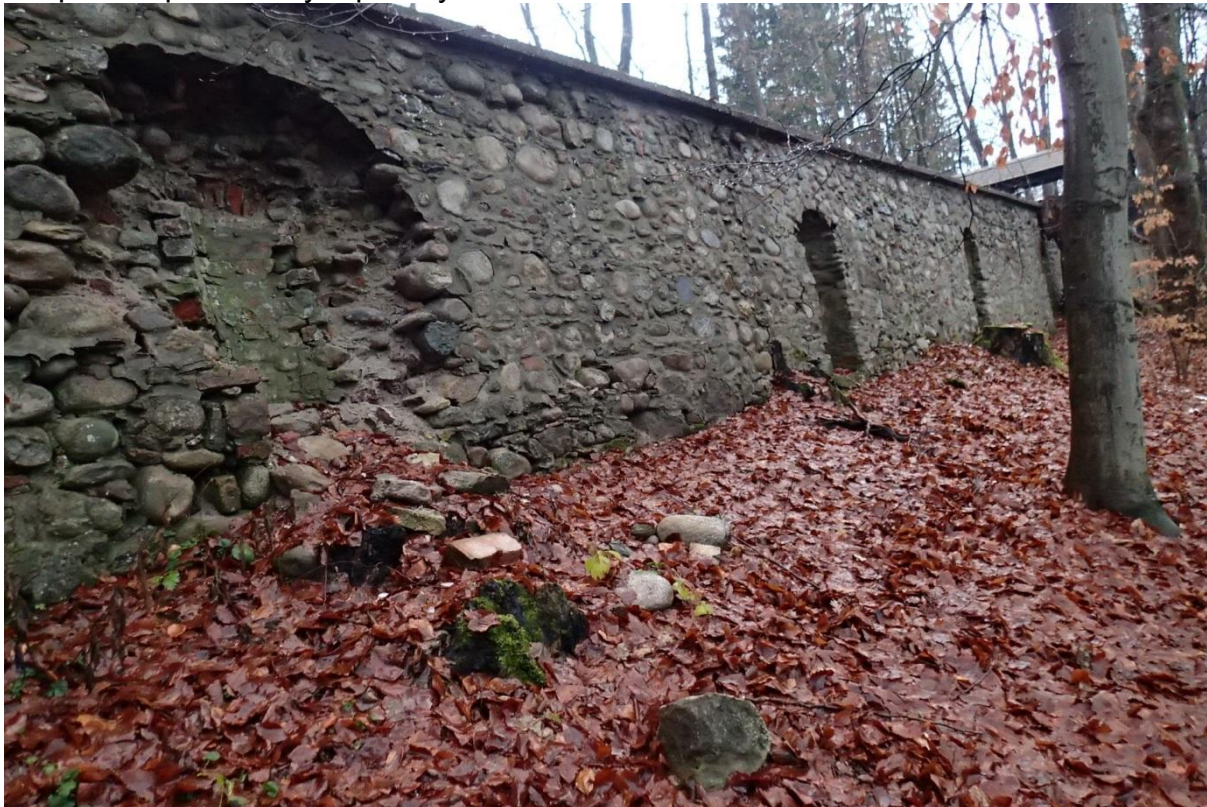
Ve stěně jsou ze strany parku výklenky hluboké až 0,5m s klenutým ostěním nadpraží a půlkruhovým půdorysem

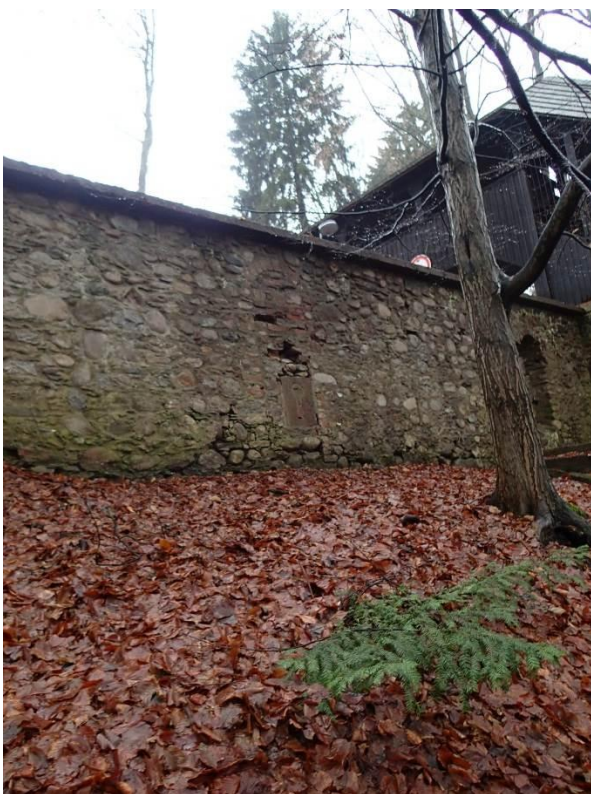
Ze strany ulice Dobrovského jsou patrné pískovcová ostění s otvorem tvaru „slzy“ vsazená k líci zdiva

Otvory jsou místně zazděné alt. zabetonované.

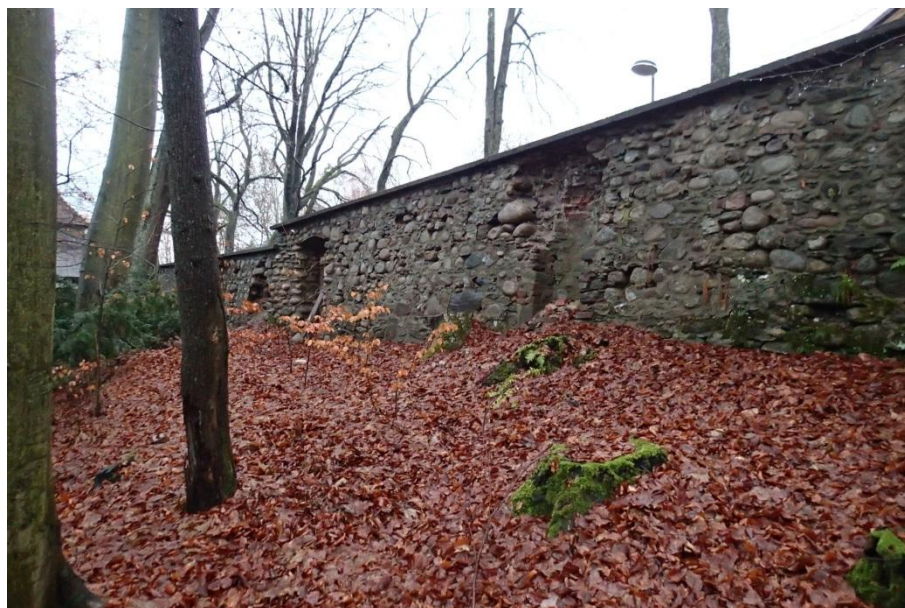
Ostění otvorů jsou zejména v JV části úseku zcela rozpadlá. V těchto místech se stěna vyklání – boulí.

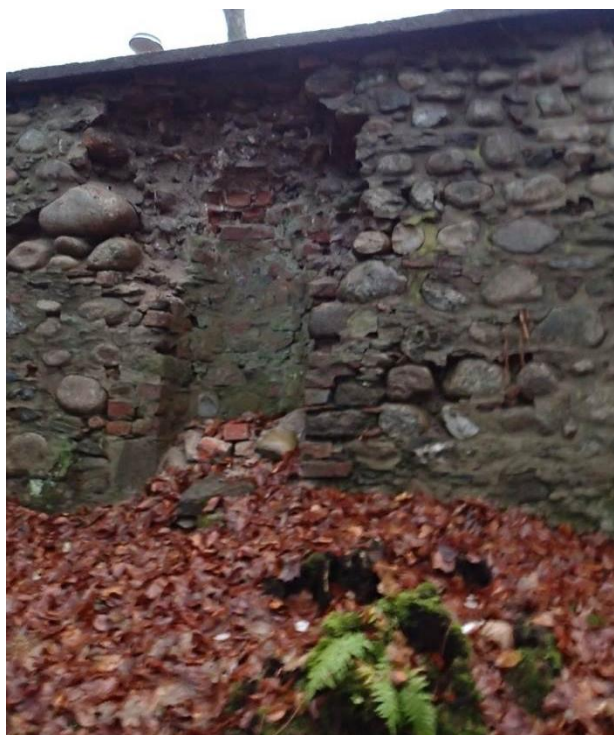
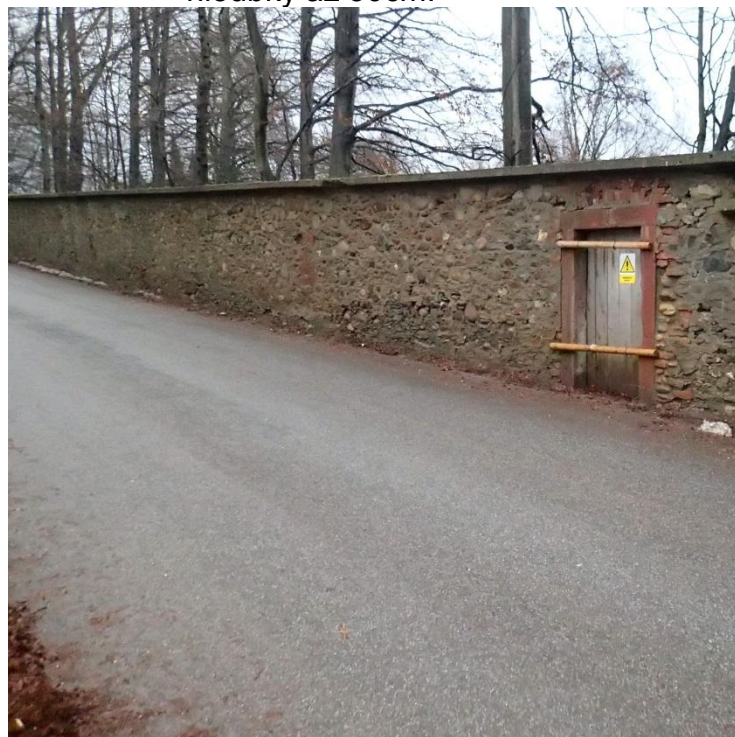
V této části úseku jsou patrné trhliny přes celou tloušťku. Kamenné bloky jsou uvolněné, bez pojiva, v místě styku u terénu s kavernami do hloubky až 30cm.

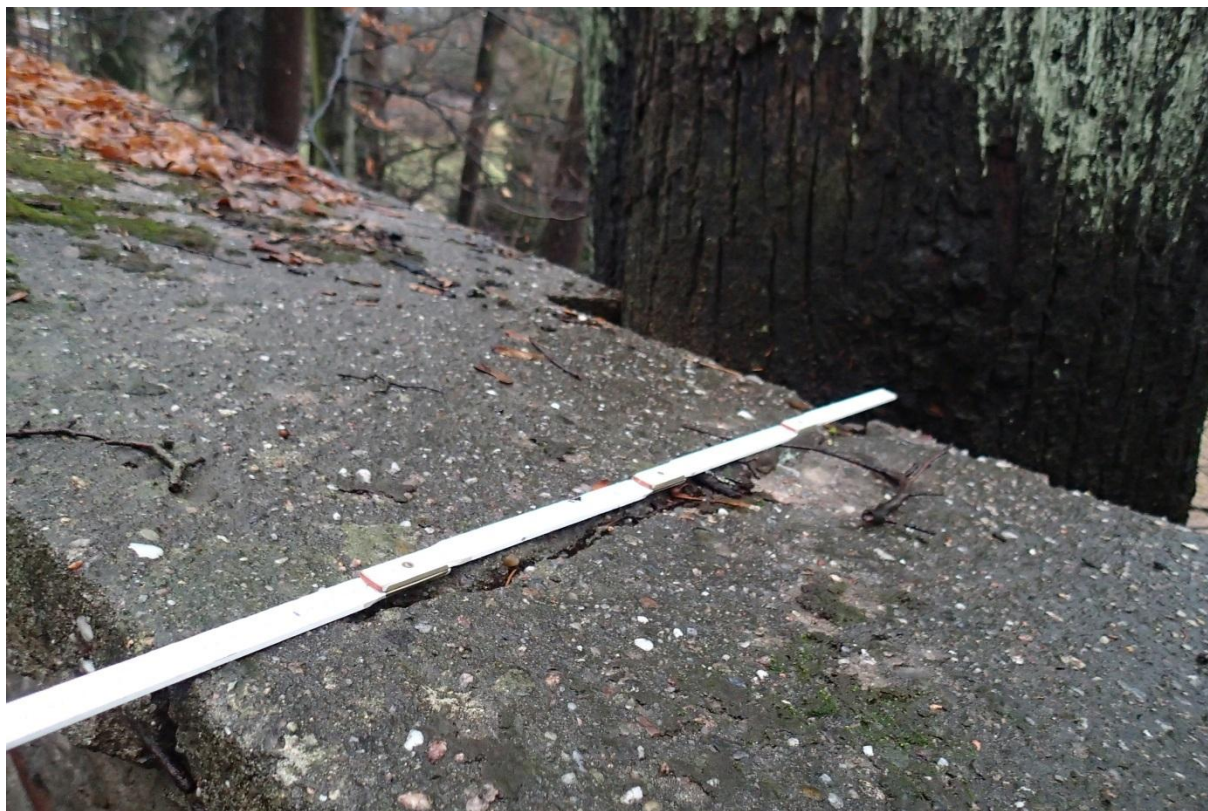
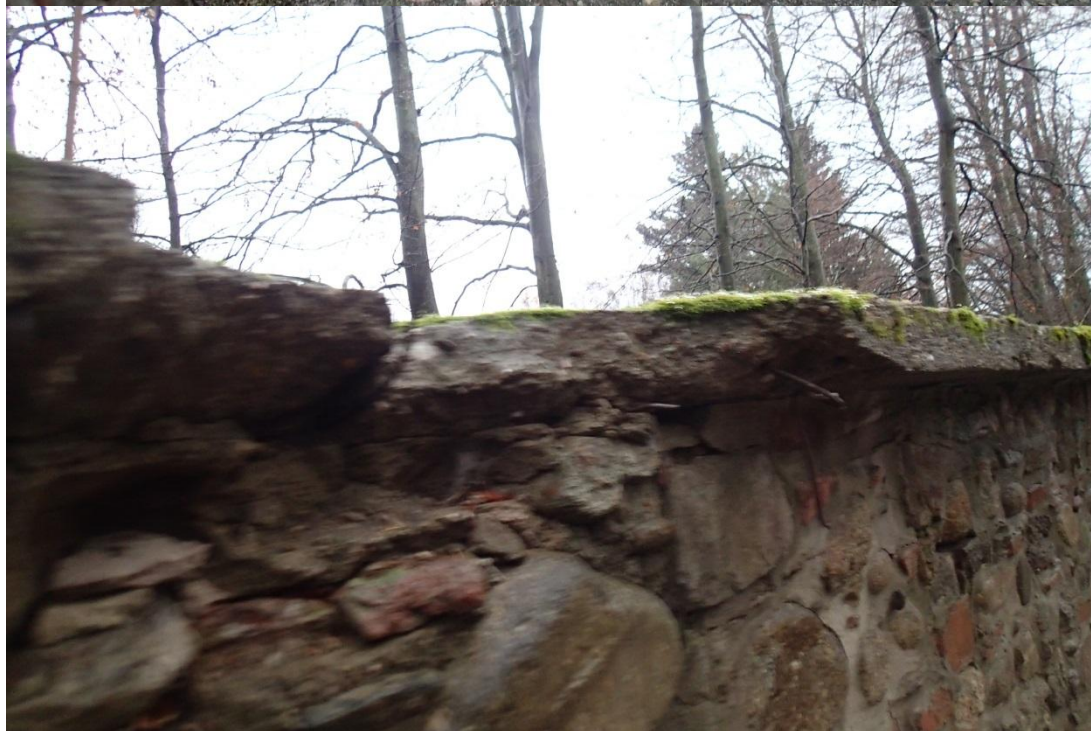
Římsa z betonu tl. 100 – 120 mm je položena ve zhlaví stěny formou pultové stříšky se sklonem 5 - 10°. Přes okraj stěny má přesah až 20cm. V místě přesahu je patrné skryté bednění z keramických bobrovek. Římsa je poškozená trhlinami v místě poruch v kamenné stěně. Tam, kde je vysazen strom, je římsa odražená, místy chybí. Spáry stěny zatékají dešťové vody. Zhlaví kamenné stěny je narušeno vlhkostí dešťových vod. Také je porostlá mechy a lišejníky.

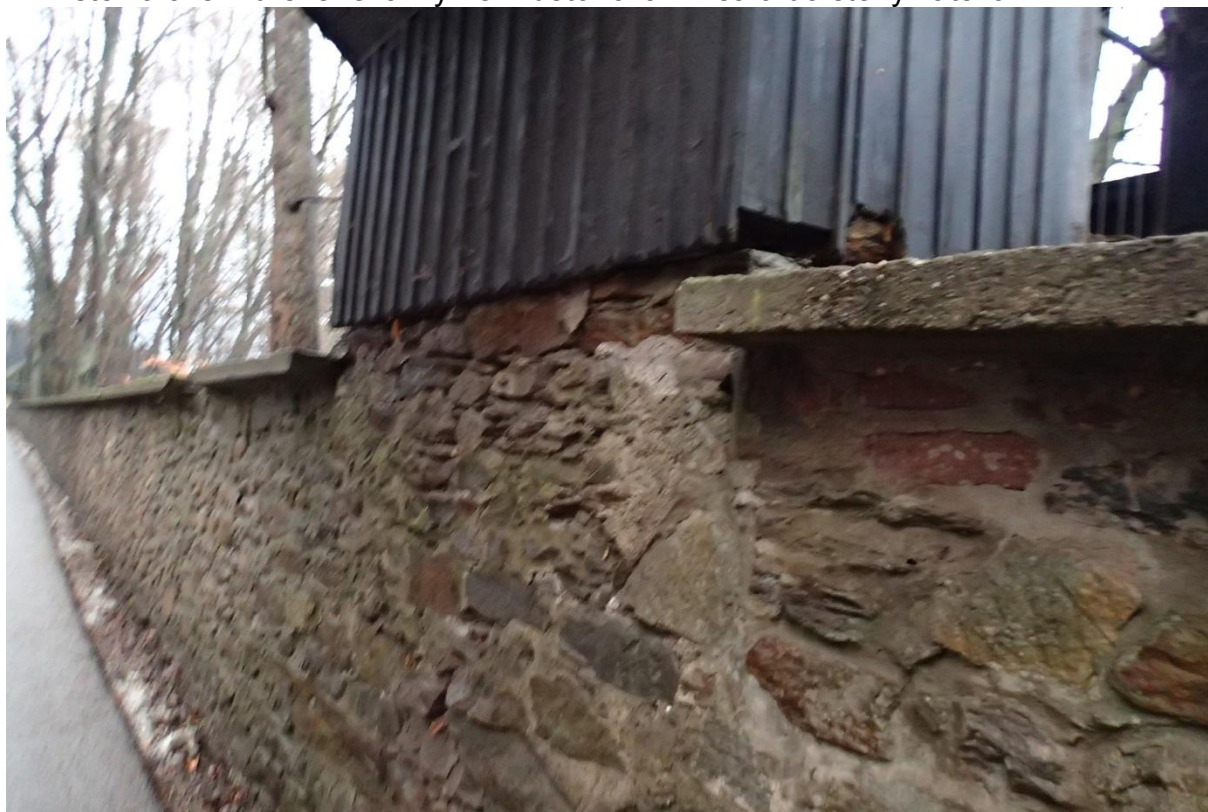
V místě založení dřevěné lávky není betonová římsa a do stěny zatéká.

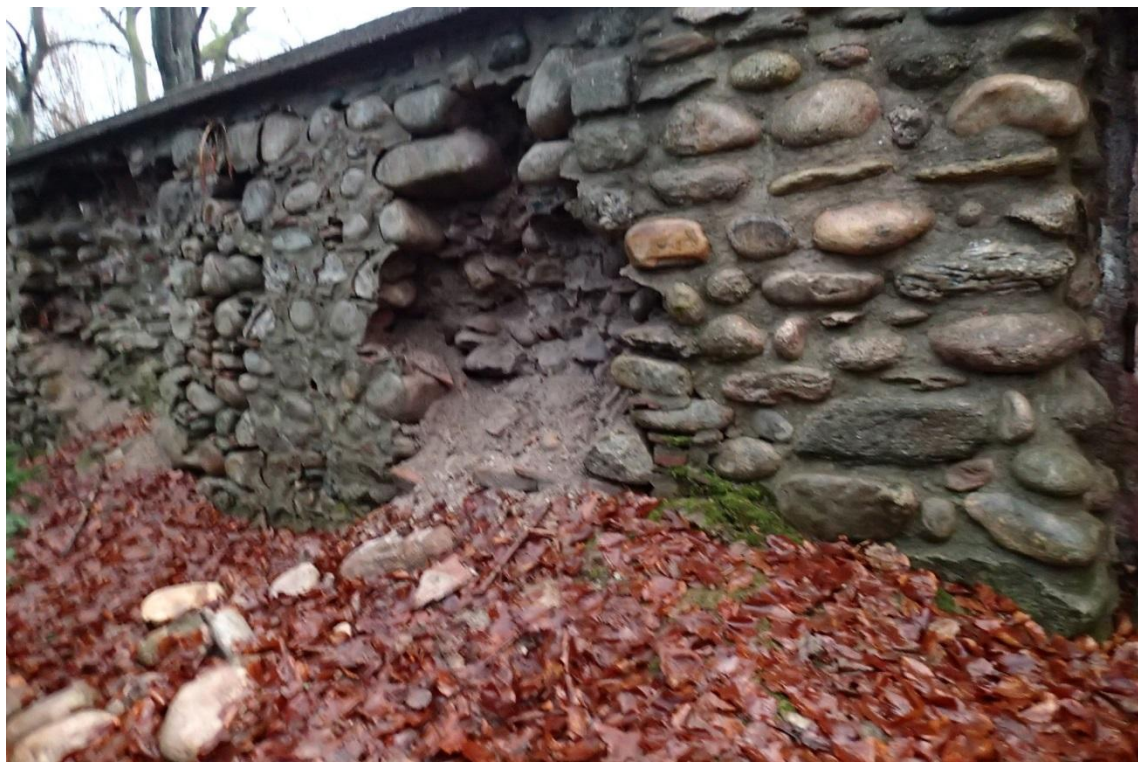
Ze strany parku je kamenné zdivo rozpadlé, kaverny hluboké až 50cm zejména na SV straně

Stěna se vyklání a úsek cca 72 m má zcela ohroženou stabilitu. Poškození římsy a destrukce kamenného zdiva stěny jsou patrná v místech, kde jsou v blízkosti stromy, které svým kořenovým systémem narušují stabilitu kamenné rovnániny založení stěny.

Celkově lze konstatovat, že nejohroženější části stěny jsou v úseku č.1, kde stěna sousedí s komunikací. Geotechnickým výpočtem byla ověřována orientačně únosnost a stabilita stěny. Dle výsledků výpočtu je přetížení komunikací nevhodné. U komunikace není stanovena omezená zatížitelnost pro provoz. Podle předběžných výpočtů je možná zatížitelnost komunikace 1,5-2,5t u neporušených stěn. Únosnost stávajících stěn snižuje mělké založení a celková destrukce zdiva zejména v jižní části – pod lávkou. Zeď nebyla koncipována jako opěrná , ale ohradní. Je nutno okamžitě omezit zatížitelnost komunikace, aby nedošlo ke zřícení zdi v důsledku přetížení od dopravy. Ke snížení účinkům od dopravy by přispělo vytvoření armovaného zemního tělesa ve stávající komunikaci. Armované zemní těleso by přeneslo účinky zemního

tlaku na které není zeď dimenzována. Při tomto řešení by nebylo nutno zesilovat stávající historickou zeď. V alternativě by bylo možno před zdí vytvořit v terénu před zdí betonovou úhlovou zeď k zachycení zemního tlaku.

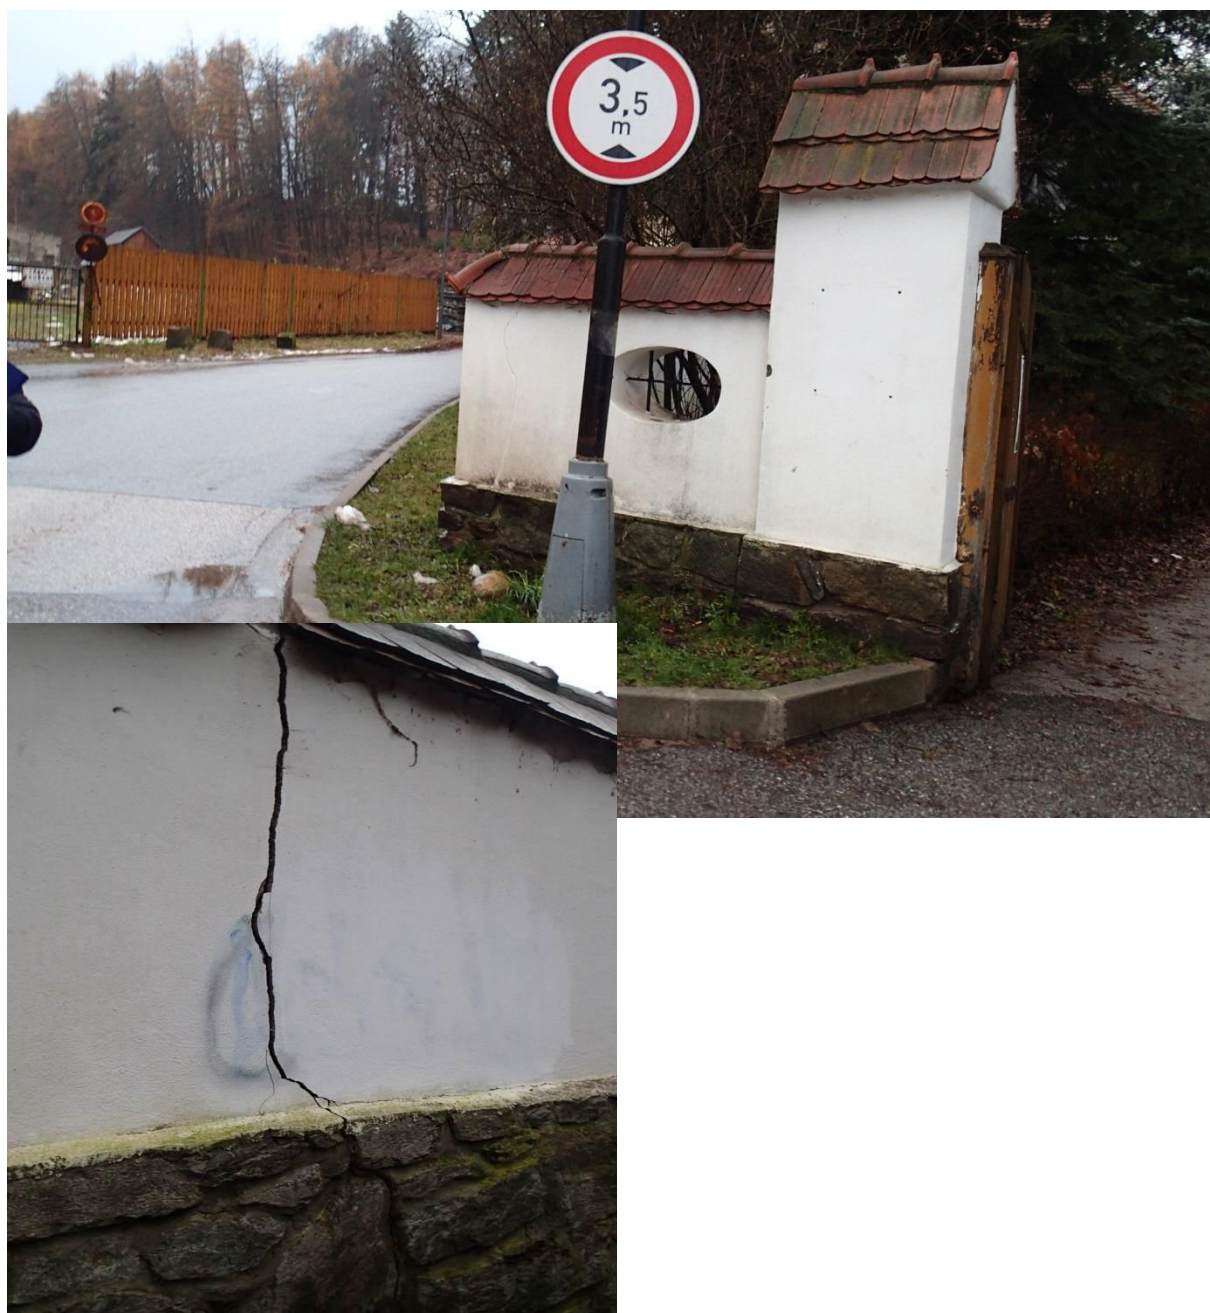
Stěna je zejména v jižní části porušená trhlinami přes celou šířku zdi

Stávající zeď je nutno dozdíť a přezdíť v místě rozpadu zdiva , zejména cihelné části v místě trhlín. Alternativně lze použít stehování. V koruně zdiva je nutno obnovit bobrovkovou střešní krytinu. Nutno provést opravu omítek. Nezbytné je řešit problematiku vlhkosti. Na straně komunikace nutno provést nepropustný odvodňovací příkop. Doporučujeme zvýšit úroveň terénu na straně do parku , aby byla zvýšena nezámrazná hloubka založení. Terén před zdí by měl být vyspárován od zdi. Základy musí být dozděny a hloubkově vyspárovány

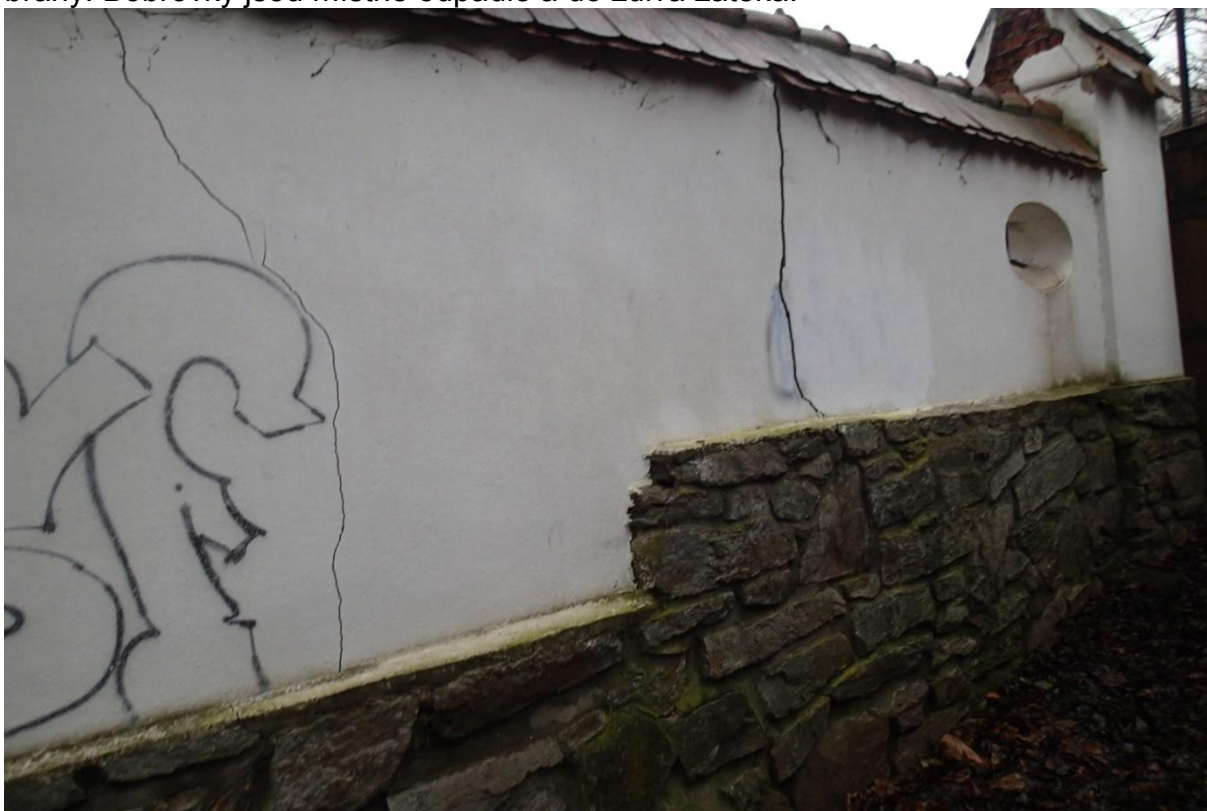
Otvory nemají chráněný parapet proti zátekům. Omítka a zdivo parapetů jsou destruovány vlhkostí. Nesoudržná omítka porušená trhlinami je ve zhlaví pilířů u brány. Bobrovky jsou místně odpadlé a do zdiva zatéká.

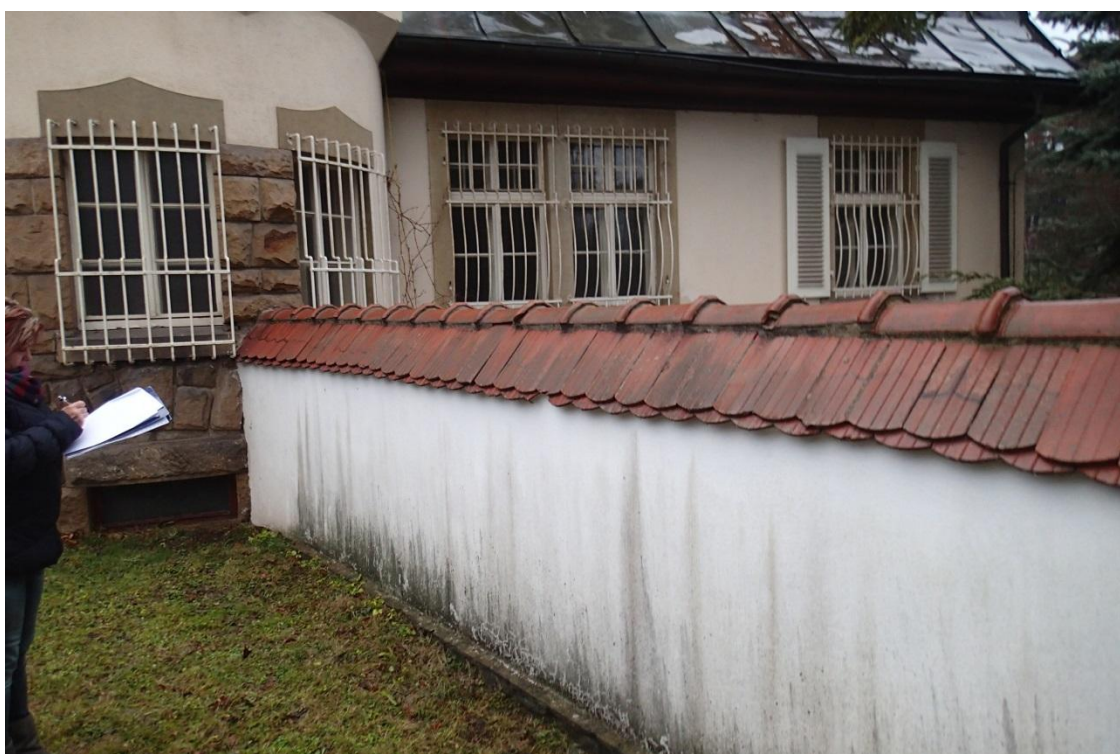
Poškození omítky lišejníky a trhlinkami je patrné v místě kamenného soklu, odkud přechází vlhkost do cihelného zdiva.

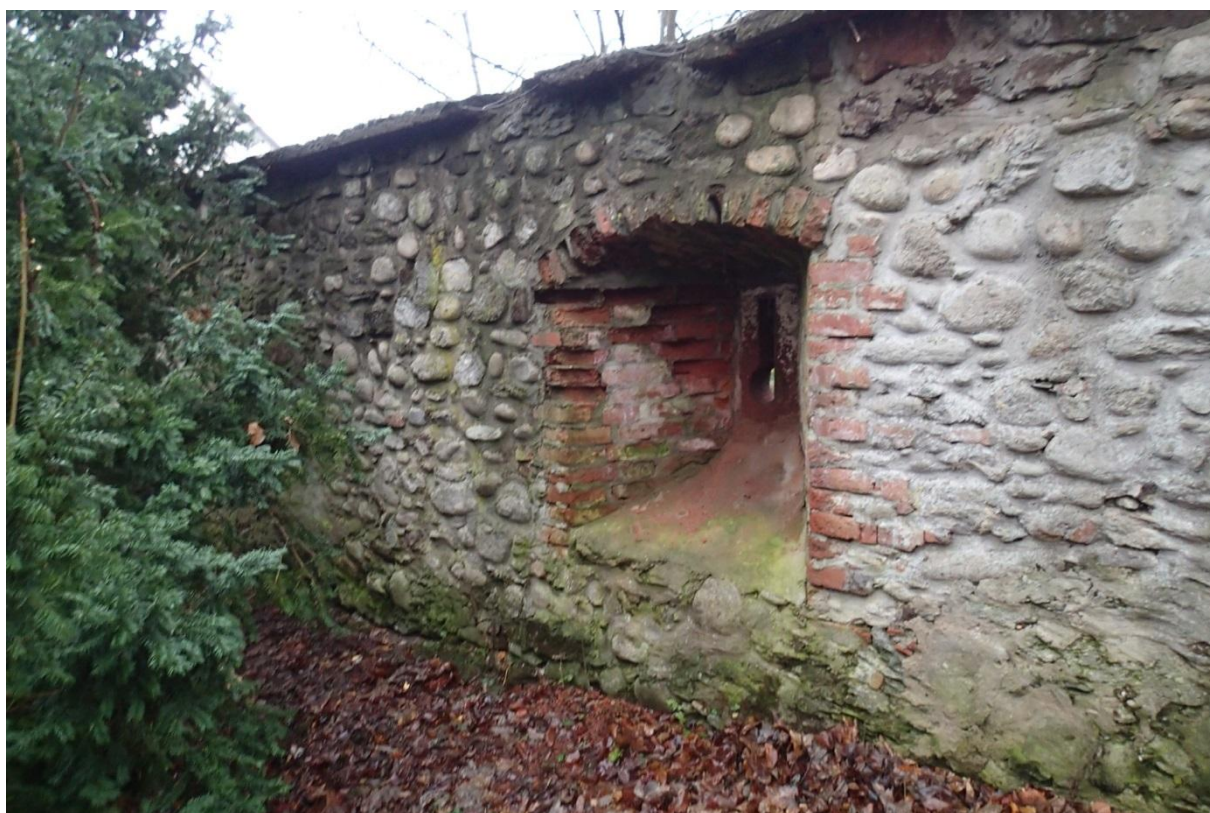
Ve stěně jsou výklenky s šikmým ostěním a klenutým cihelným nadpražím. Ostění je zarovnané vyzdívkou z plných cihel, rovněž parapet. Uprostřed výklenku jsou na vnější straně osazena pískovcová ostění s otvorem tvaru „slzy“ vsazená k líci zdiva. Většina cihelných dozdívek a kleneb nadpraží jsou zcela destruována, cihly jsou rozpadlé včetně pojiva a místy jsou patrné kaverny.

Stávající zeď je nutno dozdíť a přezdíť v místě rozpadu zdiva , zejména cihelné části. Celou zeď je nutno hloubkově vyspárovat , zejména z vnější strany / ulice Hálkova / .Doporučuje odstranit nevhodné přízdívky , nadezdívky a přístavby ze strany sousedních pozemků rodinných domů , které neoprávněně využívají historickou zeď. Nutno vyřešit problematiku dešťových vod z přilehlých pultových střech přístaveb. V koruně zdiva je nutno provést novou římsu. Betonová stříška by byla nahrazena skrytým věncem a byla by obnovena původní kamenná římsa. Nutno odstranit strom v blízkosti zdi, který svým kořenovým systémem narušují základové zdivo stěny. V alternativě by bylo možno provést zpevnění těchto míst betonové podchycení s prostupy pro kořeny . Nutno obnovit původní kamenné střílny ú přezdění ostění, parapetů a nadpraží . Poškozené a chybějící kamenné prvky nutno doplnit . Na straně parku nutno obnovit odvodňovací příkop a vyřešit jeho odtok . Doporučujeme zvýšit úroveň terénu na straně do parku , aby byla zvýšena nezámrazná hloubka založení. Terén před zdí by měl být vyspárován od zdi. Základy

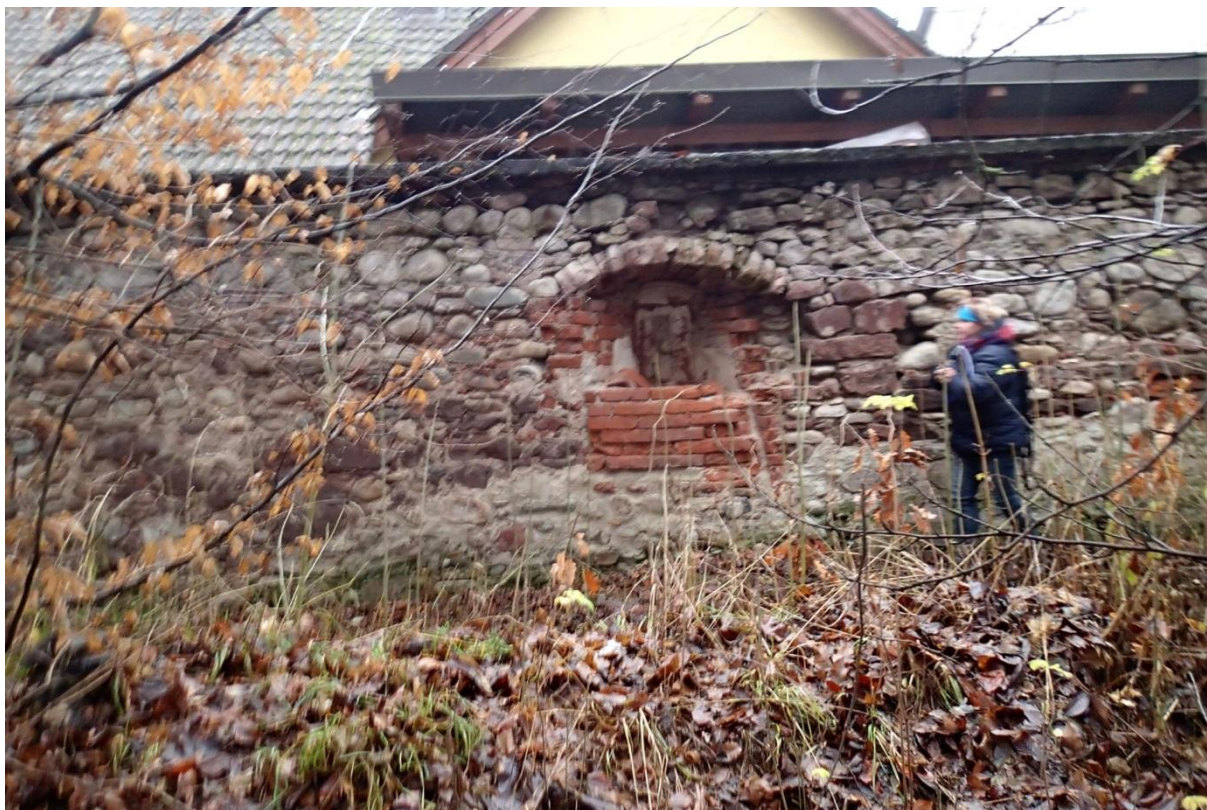
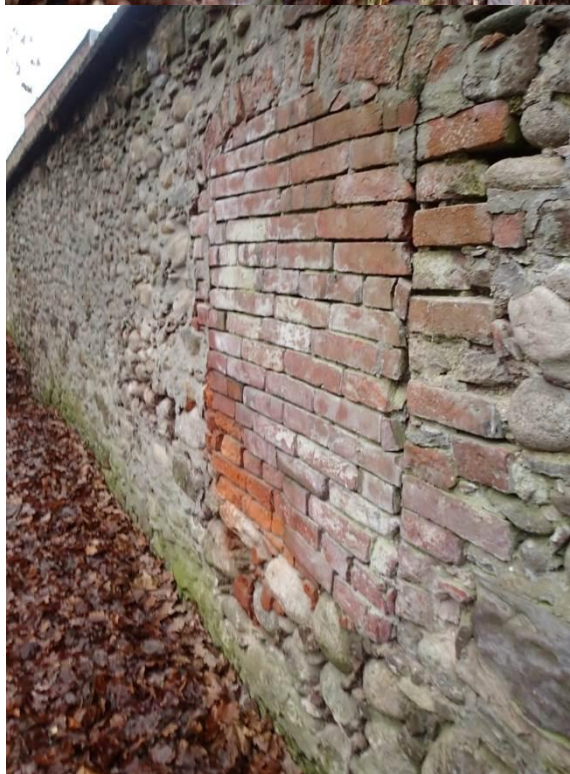
Některé výklenky jsou zazděny bez provázání zdiva, některé zazděny částečně. Někde pouze zabetonován otvor v pískovcovém ostění

Na vyznačených místech je zcela rozvolněné kamenné zdivo, bez pojiva s kavernami. Kaverny jsou patrné zejména v místech obnažených základů ze strany parku.

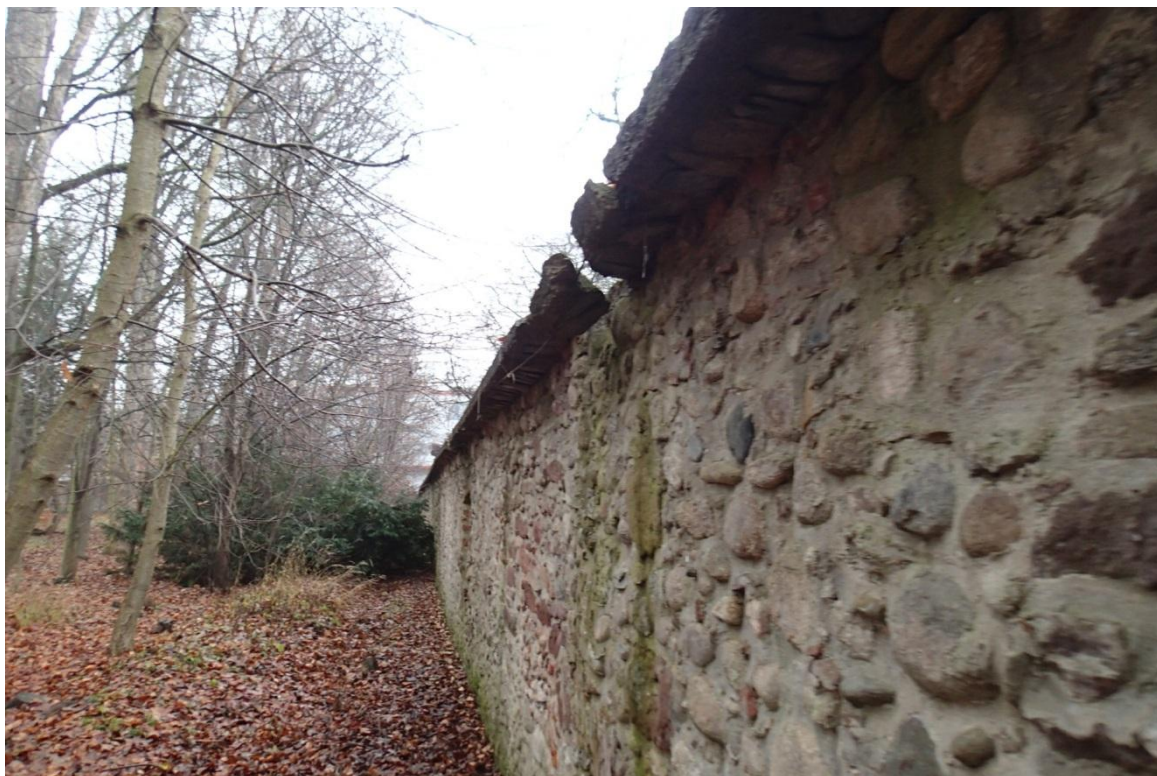
Zhlaví stěny je zastřešeno betonovou římsou tl. 100-120mm ve tvaru pultové střechy o sklonu 7 - 9°. Římsa je dožilá, místy zcela rozpadlá alt. odražená.

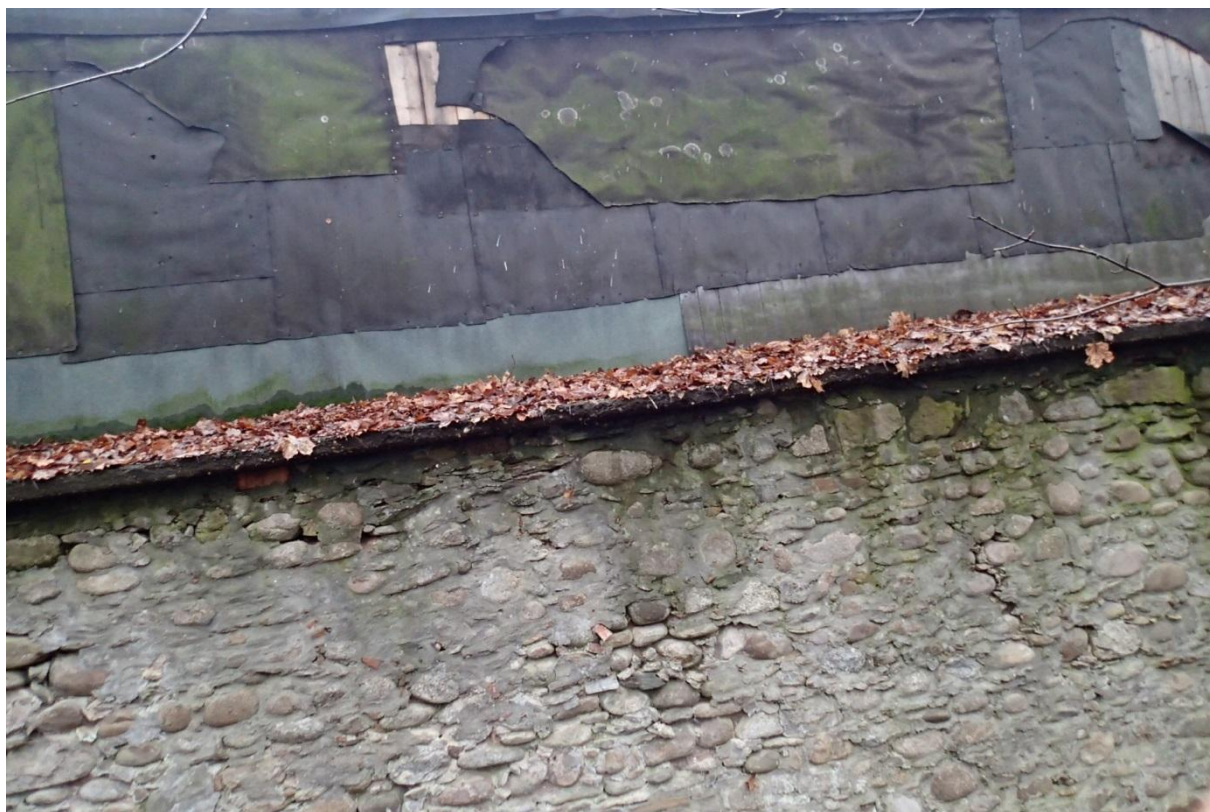
Ve vyznačených úsecích jsou přistavěné objekty ke stěně, místy na stěnu.

Srážkové vody ze střech vytékají na betonovou římsu.
