Název stavby: **Vrchlabí, zámecký park**
Oprava zámecké stěny
Stavebně technický průzkum

Místo stavby: K.ú. Vrchlabí p.p.č. 54 a 55/5

Objednatel – majitel pozemku: Správa Krnap, Dobrovského 3, 543 01 Vrchlabí

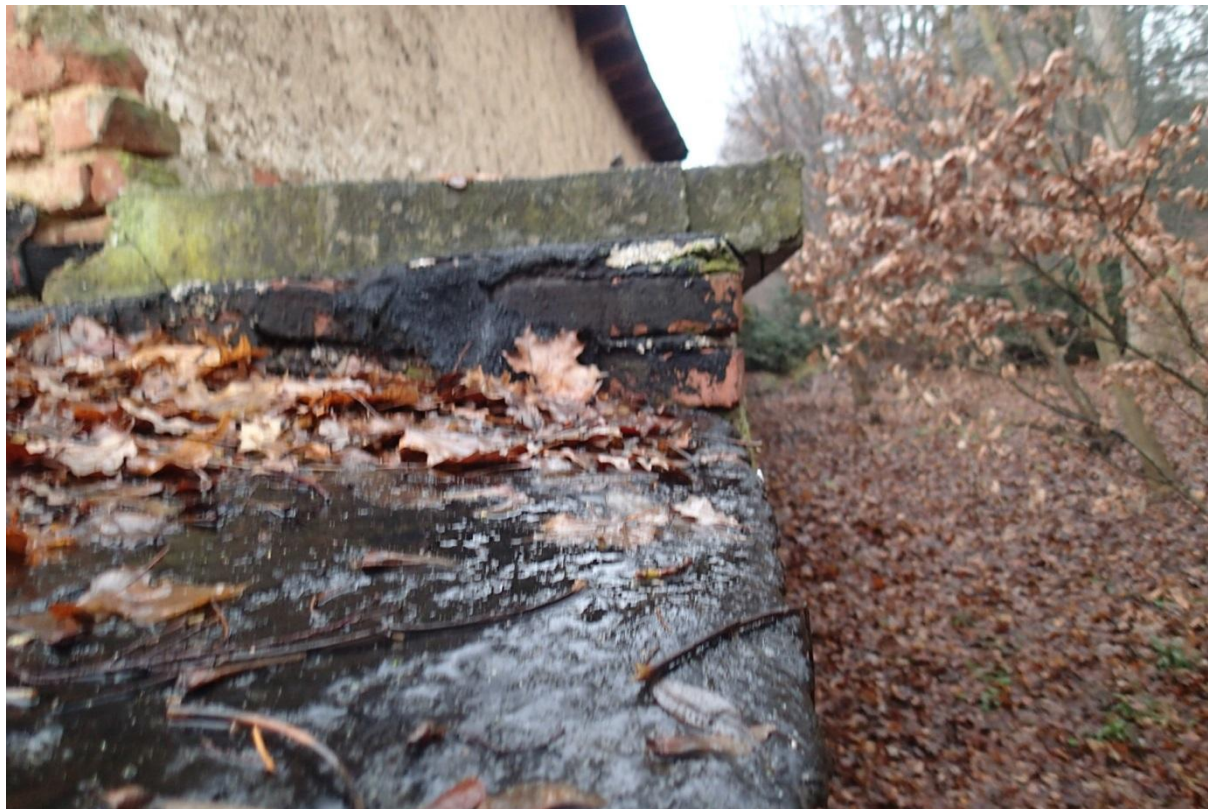
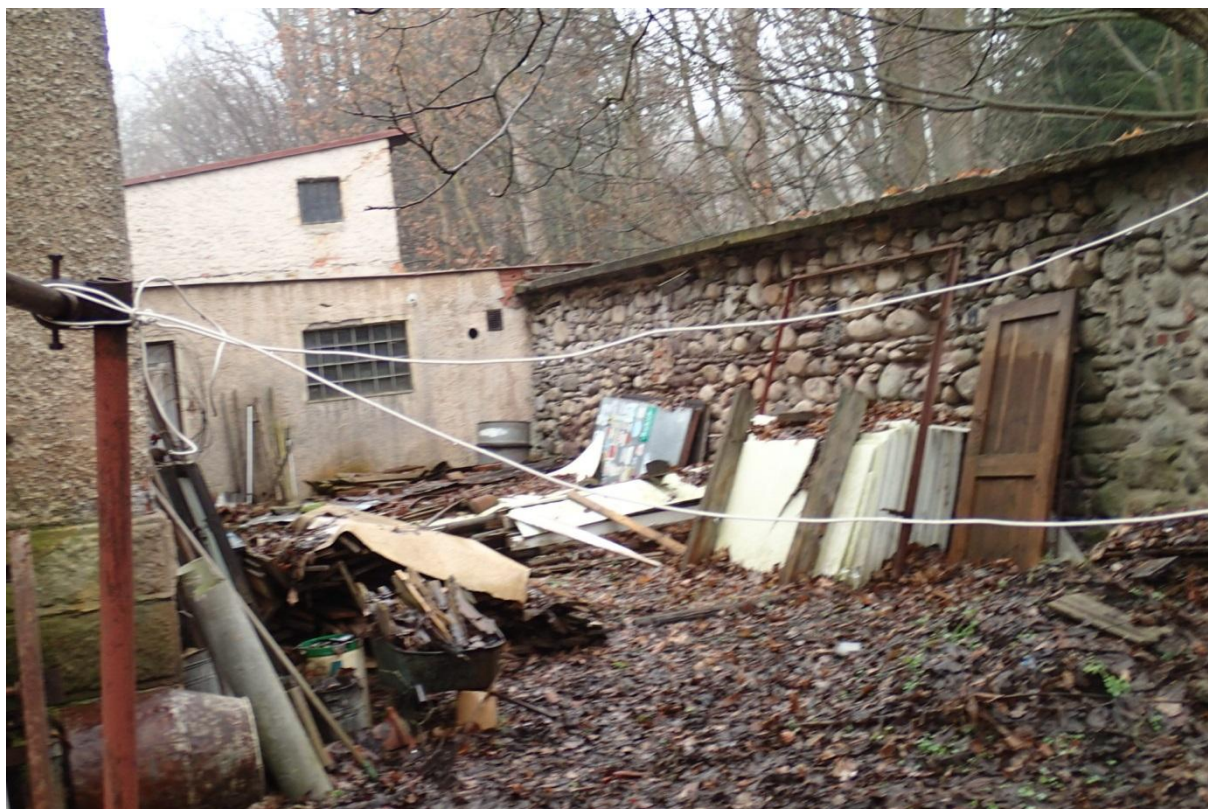
Stěna je porostlá břečťanem, jehož kořeny zcela porušují pojivo ve sparách kamenných bloků. Na pozemcích domů je skladován sypký materiál a stavební rum přímo na stěnu. Vyznačený úsek betonové římsy je pokrytý asfaltovým nátěrem a na

římse je založena cihelná stěna atiky garáže v ul. Hálkova Zejména ze strany pozemku domů v ul. Hálkova je kamenné zdivo bez pojiva, spáry jsou rozvolněné a jsou patrné kaverny.

musí být dozděny a hloubkově vyspárovány. Nutno odstranit břečťanový porost, který způsobuje silnou destrukci zdiva.

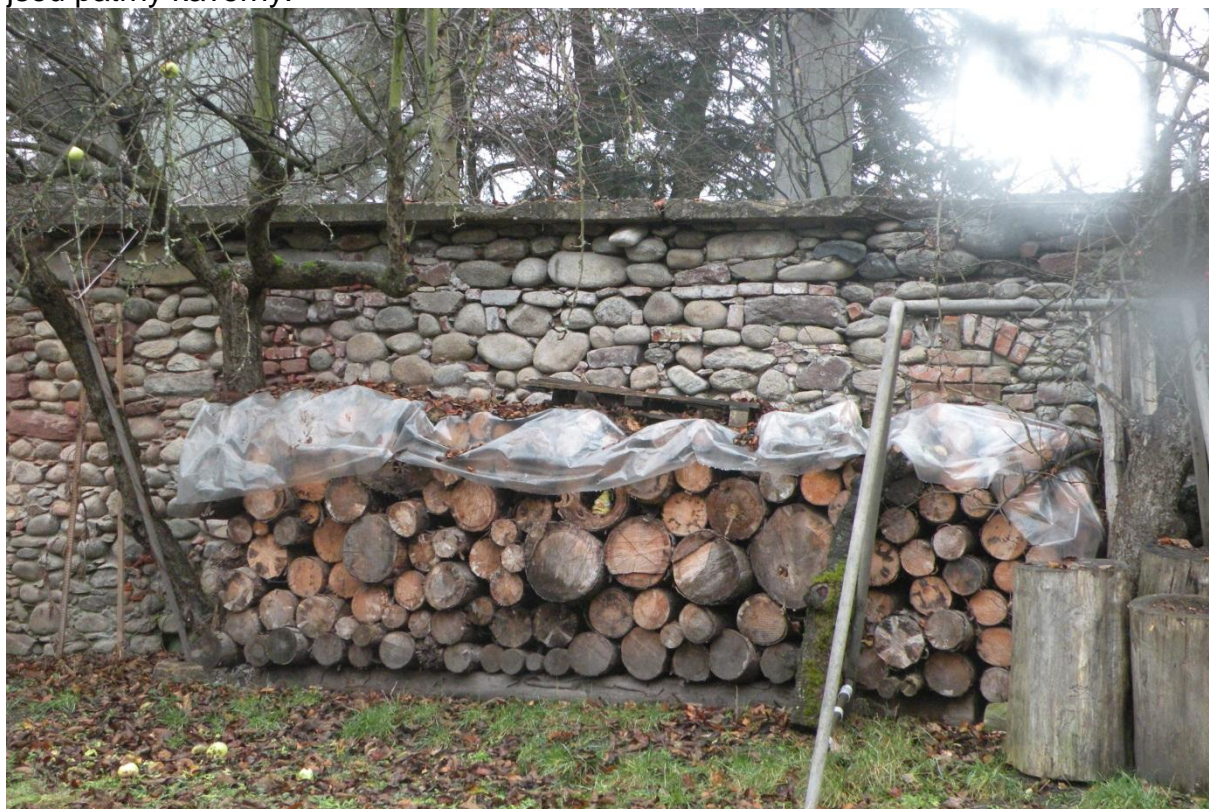
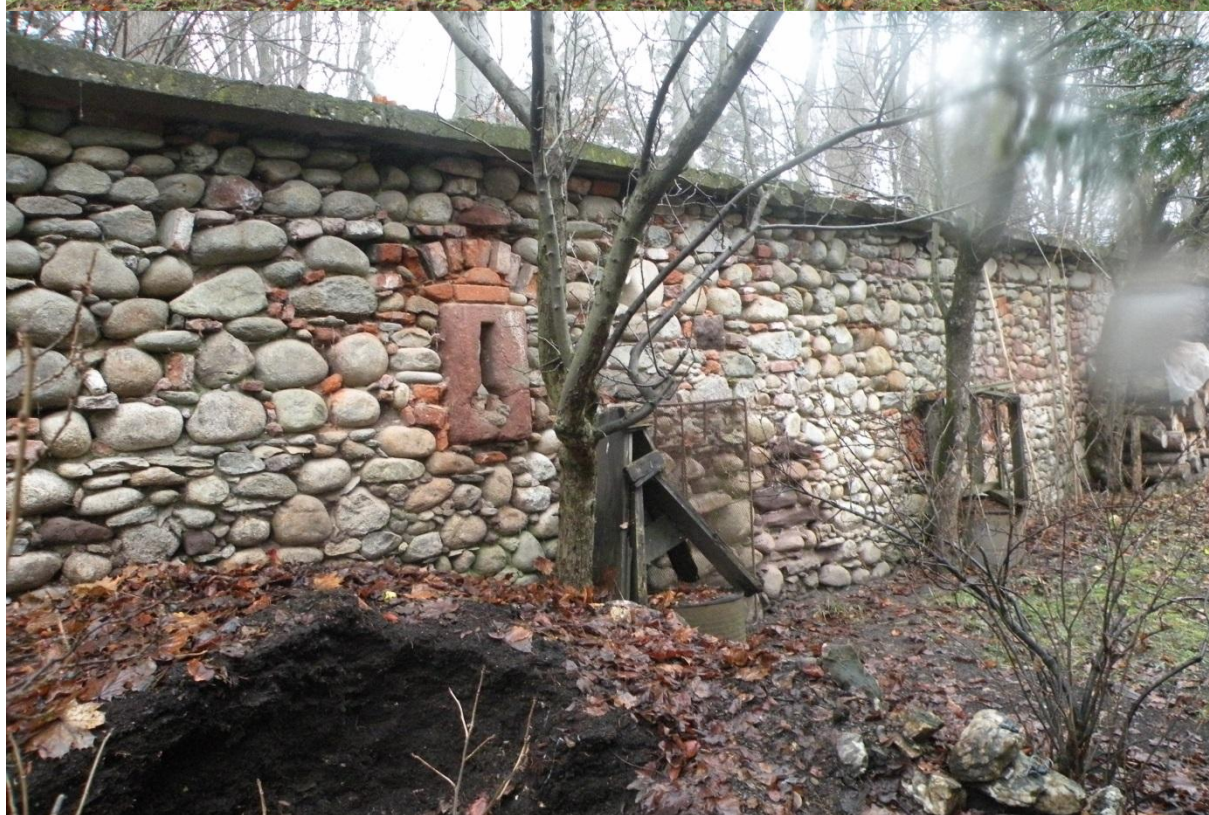
Ze strany parku jsou místa, která byla neodborně vyspravena cementovou maltou.

Stávající zeď je nutno dozdíť a přezdíť v místě rozpadu zdiva , zejména cihelné části. Celou zeď je nutno hloubkově vyspárovat , zejména z vnější strany / ulice Hálkova / .Doporučuje odstranit nevhodné přízdívky , nadezdívky a přístavby ze strany sousedních pozemků rodinných domů , které neoprávněně využívají historickou zeď. Nutno vyřešit problematiku dešťových vod z přilehlých pultových střech přístaveb. V koruně zdiva je nutno provést novou římsu. Betonová stříška by byla nahrazena skrytým věncem a byla by obnovena původní kamenná římsa. Nutno odstranit strom v blízkosti zdi, který svým kořenovým systémem narušují základové zdivo stěny. V alternativě by bylo možno provést zpevnění těchto míst betonové podchycení s prostupy pro kořeny . Nutno obnovit původní kamenné střílny ú přezdění ostění, parapetů a nadpraží . Poškozené a chybějící kamenné prvky nutno doplnit . Na straně parku nutno obnovit odvodňovací příkop a vyřešit jeho odtok . Doporučujeme zvýšit úroveň terénu na straně do parku , aby byla zvýšena nezámrazná hloubka založení. Terén před zdí by měl být vyspárován od zdi. Základy

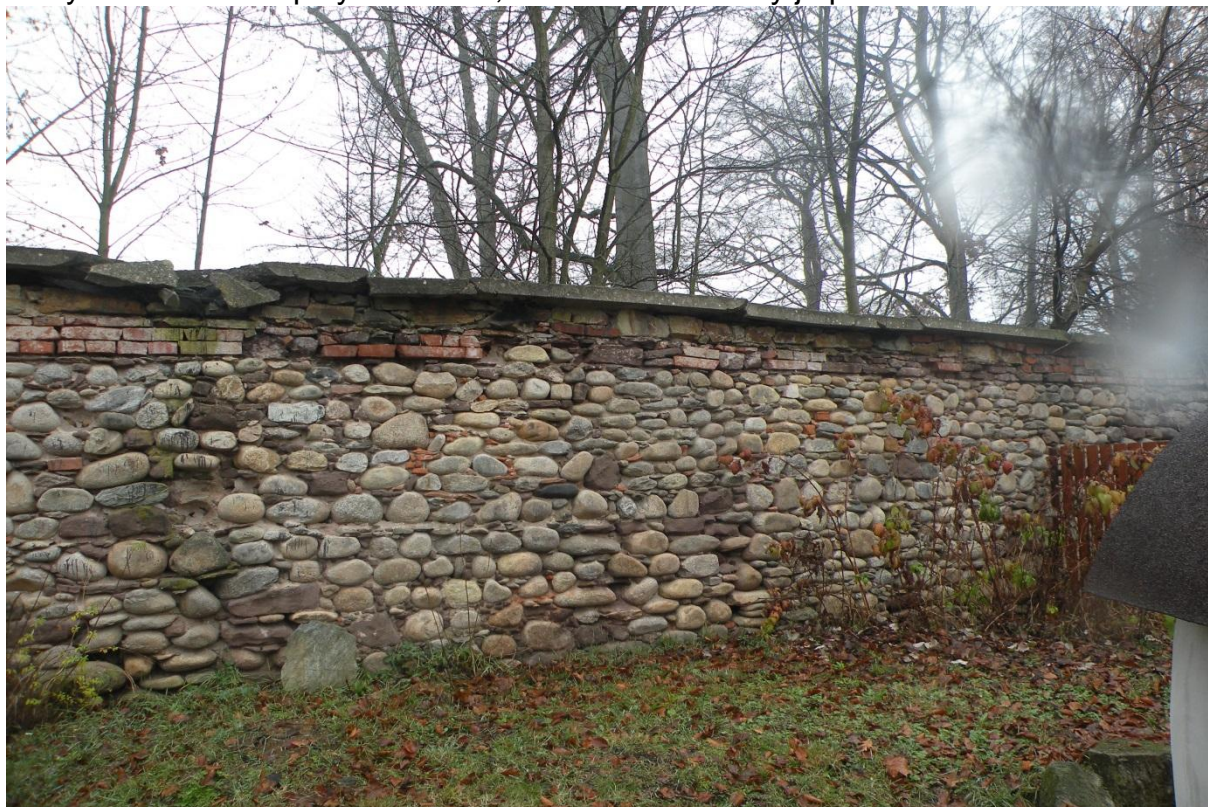
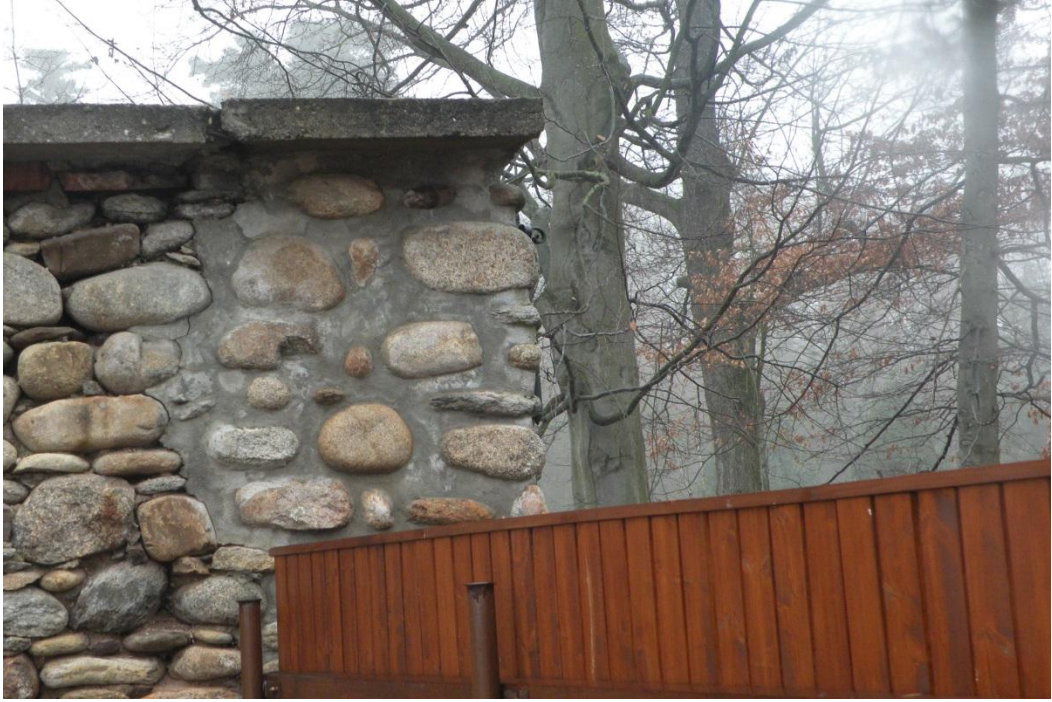
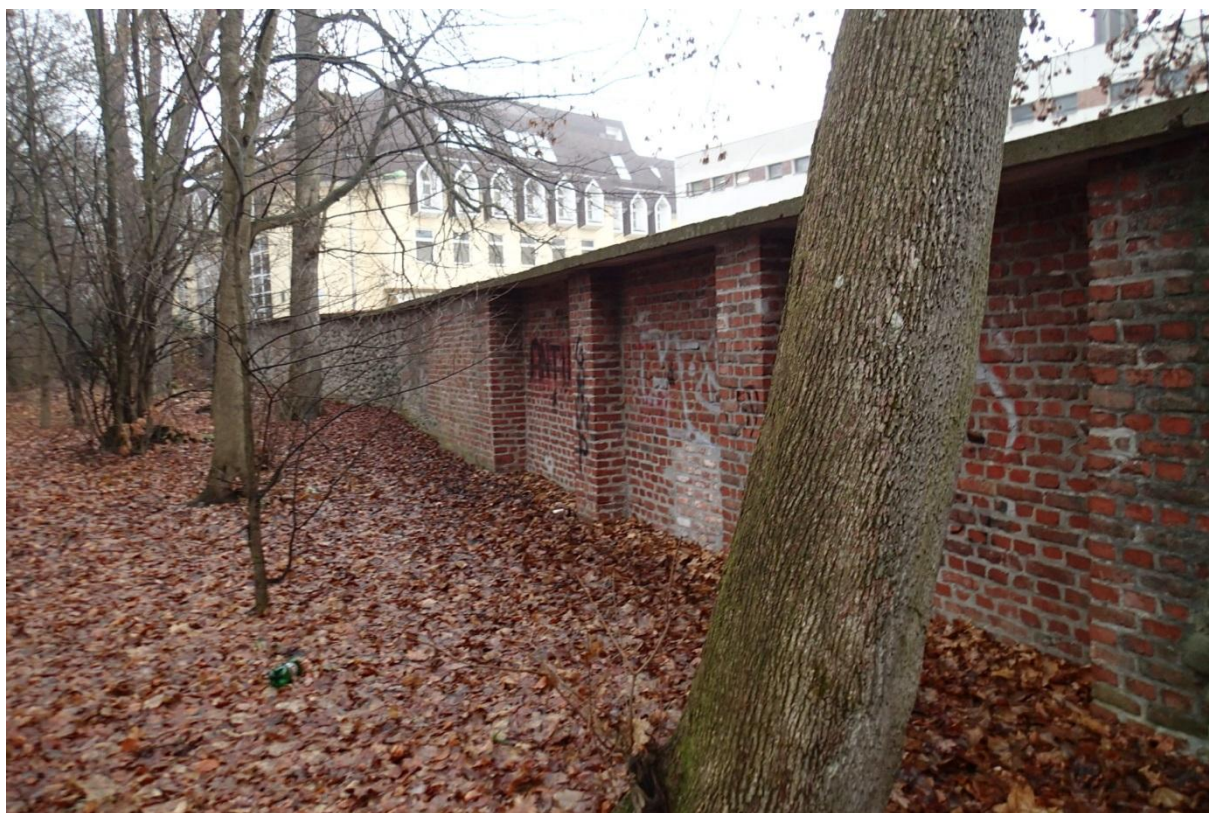
pouze z „labáků“ s odlišným stylem spárování než je na původních částech stěny a úsek stěny dlouhý cca 15m ve 2/3 délky je vyzděný pouze z plných cihel

Stávající zeď je nutno dozdit a přezdit v místě rozpadu zdiva, zejména cihelné části. Celou zeď je nutno hloubkově vyspárovat, zejména z vnější strany / zahrady /. V části zdiva bylo provedeno nesourodé novodobé přezdění. tyto části doporučujeme přezdit kompletně s použitím historického způsobu zdění včetně původních materiálů. V koruně zdiva je nutno provést novou římsu. Nutno odstranit břečťanový porost, který způsobuje silnou destrukci zdiva. Betonová stříška by byla nahrazena skrytým věncem a byla by obnovena původní kamenná římsa. Poškozené a chybějící kamenné prvky nutno doplnit. Na straně parku nutno obnovit odvodňovací příkop a vyřešit jeho odtok. Doporučujeme zvýšit úroveň terénu na straně do parku, aby byla zvýšena nezámrzná hloubka založení. Terén před zdí by měl být vyspárován od zdi. Základy musí být dozděny a hloubkově vyspárovány.

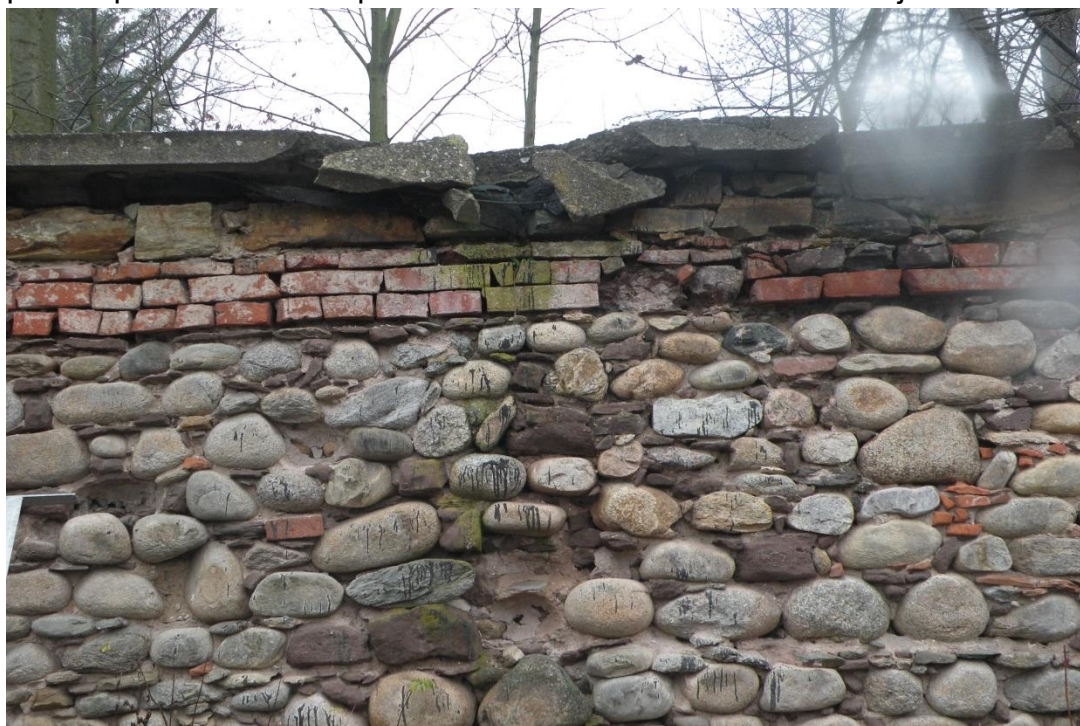
Kamenná stěna má tloušťku 600-750mm, výšku 1,6 – 3,5m. Je založena na kamenné rovnatině v hloubce 630-900mm pod terénem. Převýšení terénu na rubu a lici opěry je max. 1,0m a to v JV části stěny, v rohu. Stěna má korunu krytou betonovou hlavou tvaru pultové střechy se sklonem 7 - 9°. Betonová římsa má přesah přibližně 200mm přes stěnu. Téměř v celé délce úseku je dožilá.

Beton se rozpadá, je poškozený trhlinami, místy jsou odražené části. Ze spodního líce je patrný uvolněný asfaltový pás pod římsou.

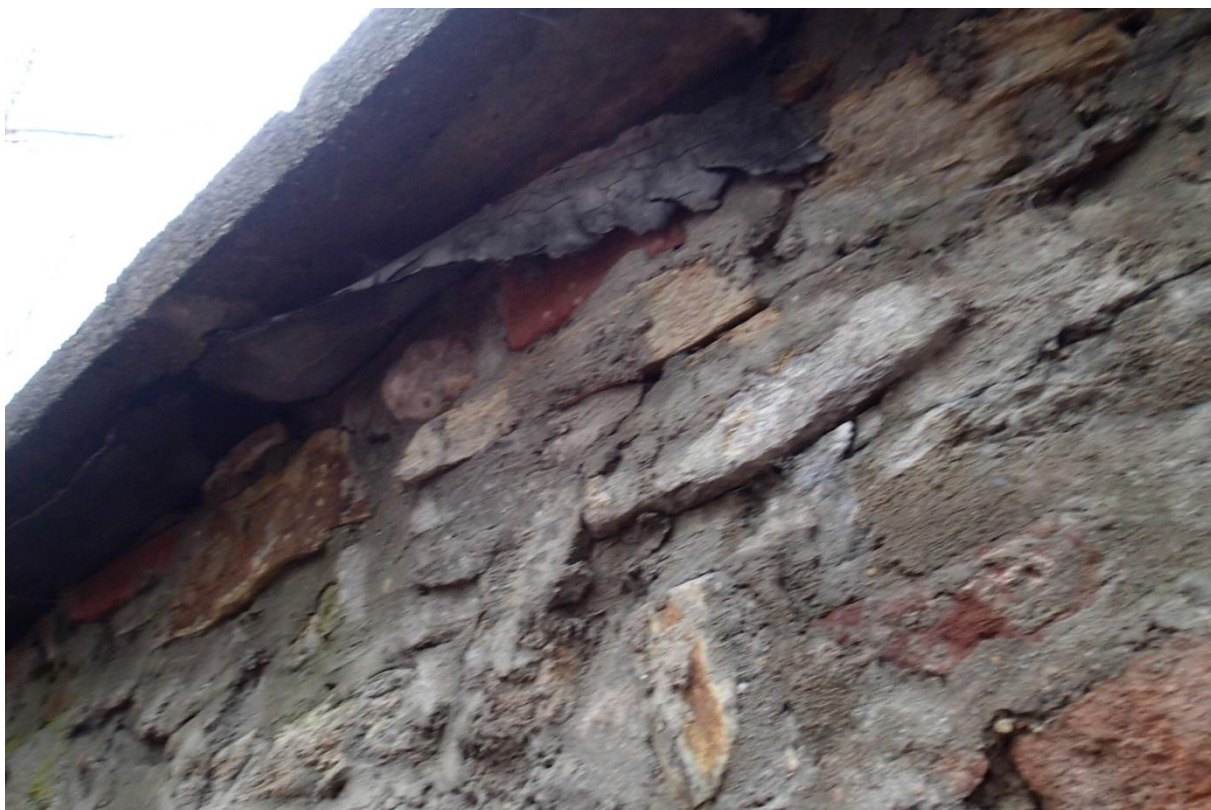
Kamenné bloky stěny jsou zejména v jižní části zcela uvolněné, spáry jsou bez pojiva, kameny vypadávají a ve stěně jsou patrné kaverny.

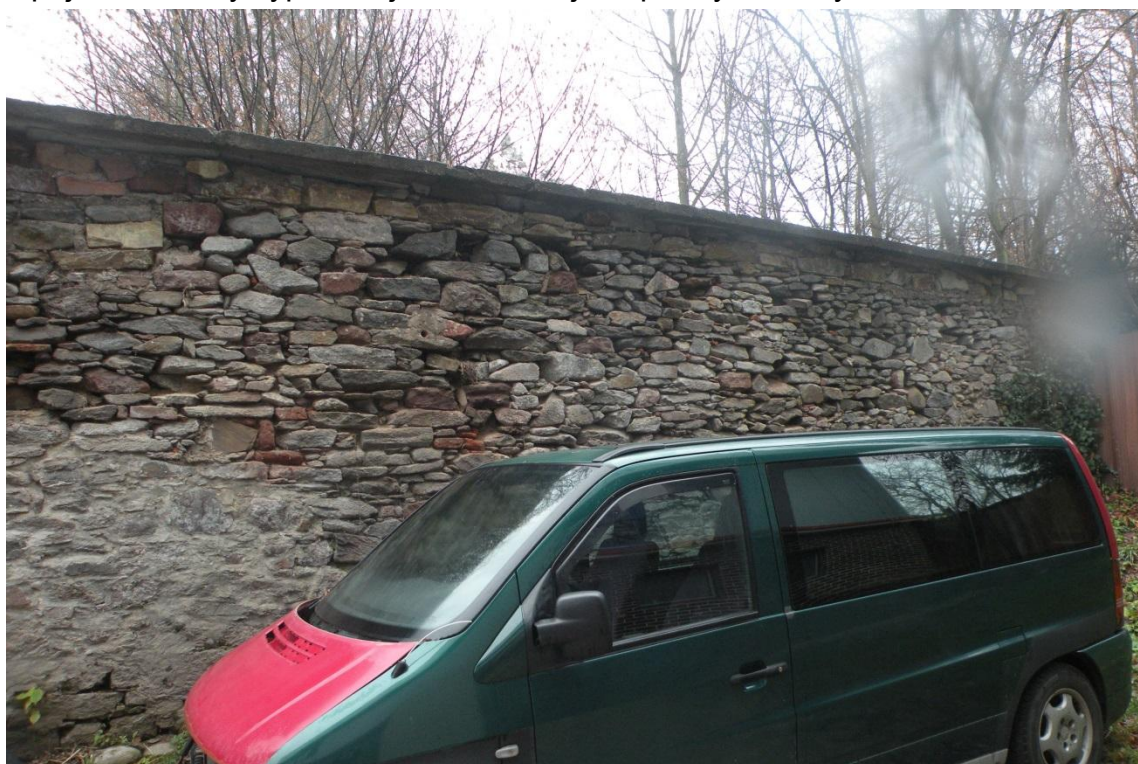
Ze strany parku jsou provedeny novodobé dozdivky.

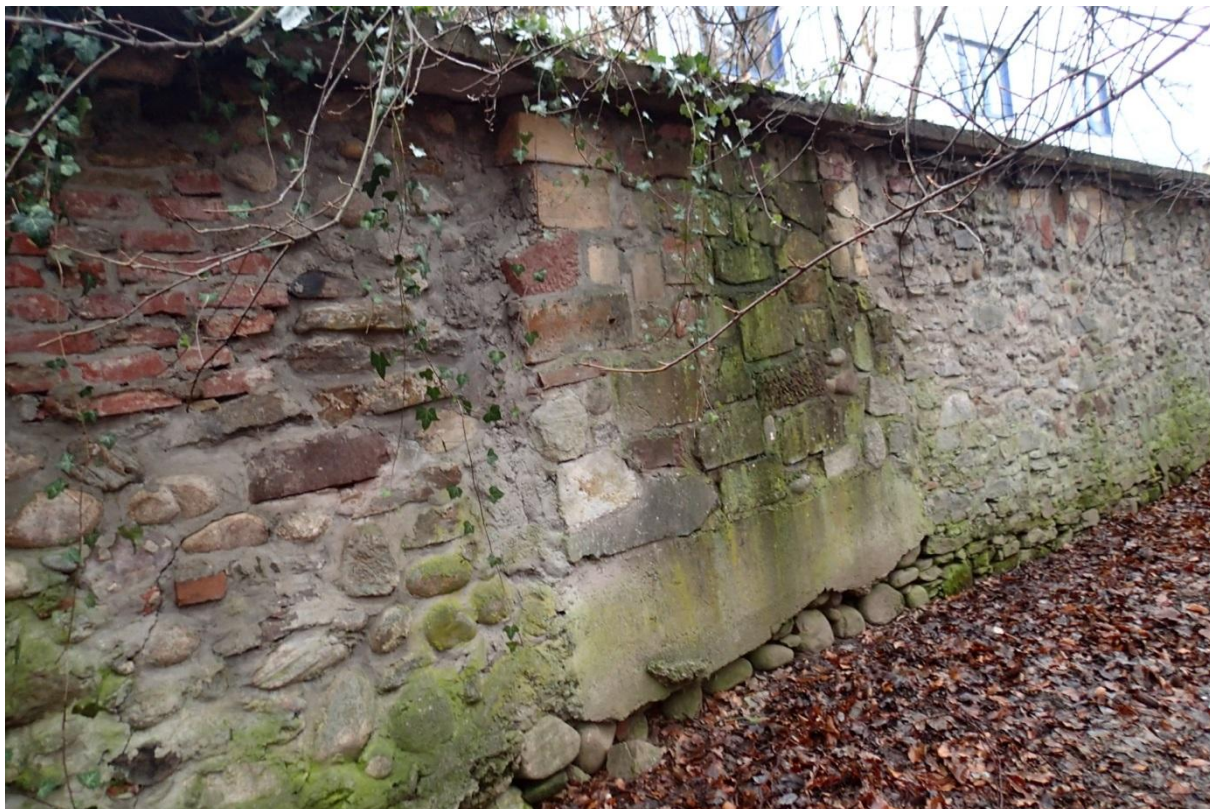
Stěna je porostlá břečťanem, který narušuje strukturu pojiva spárování kamenných bloků.

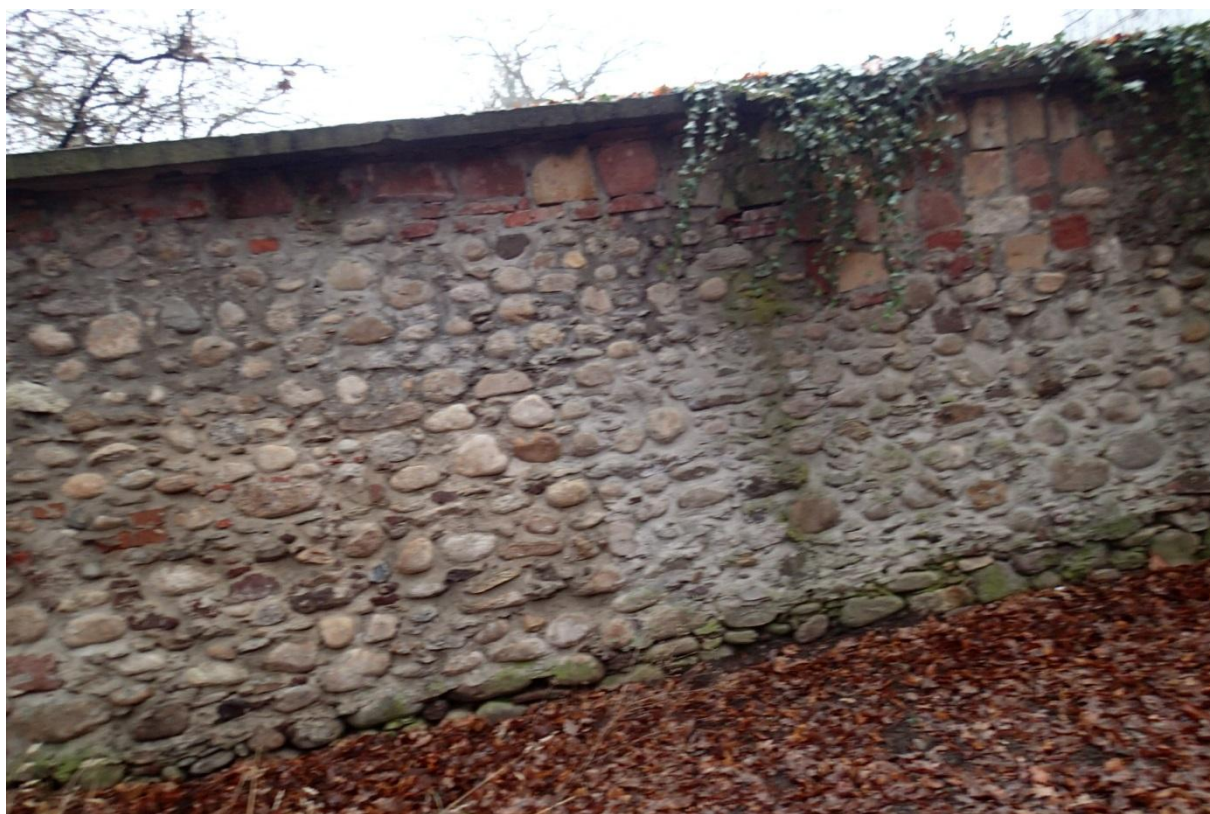
Pata stěny ve styku s terénem má rozvolněné kamenné bloky bez pojiva. Vytvářejí se kaverny.

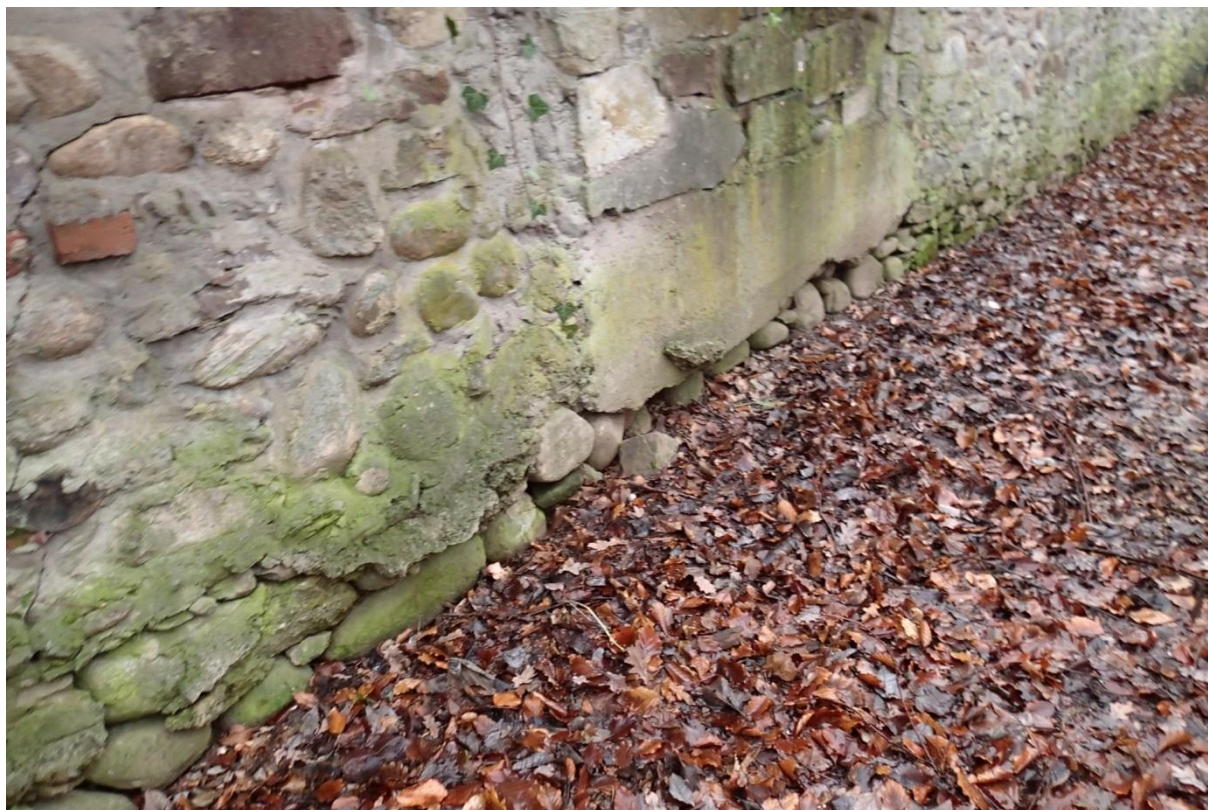
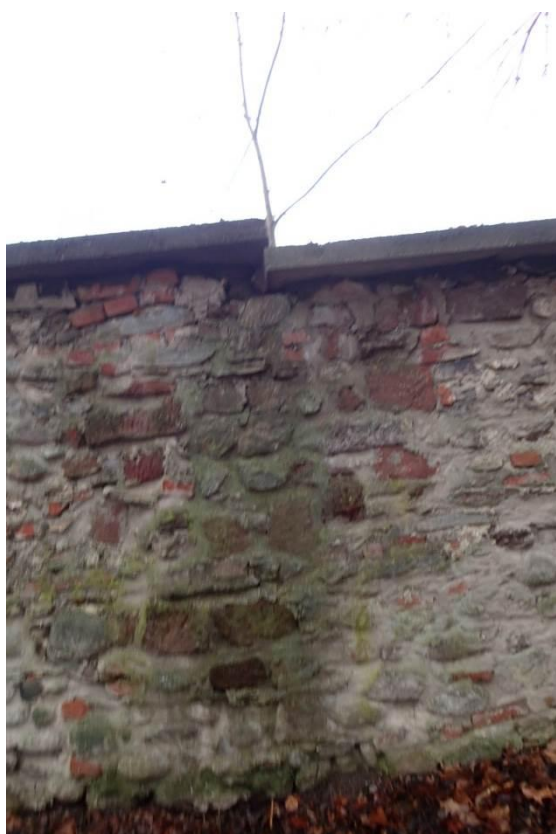
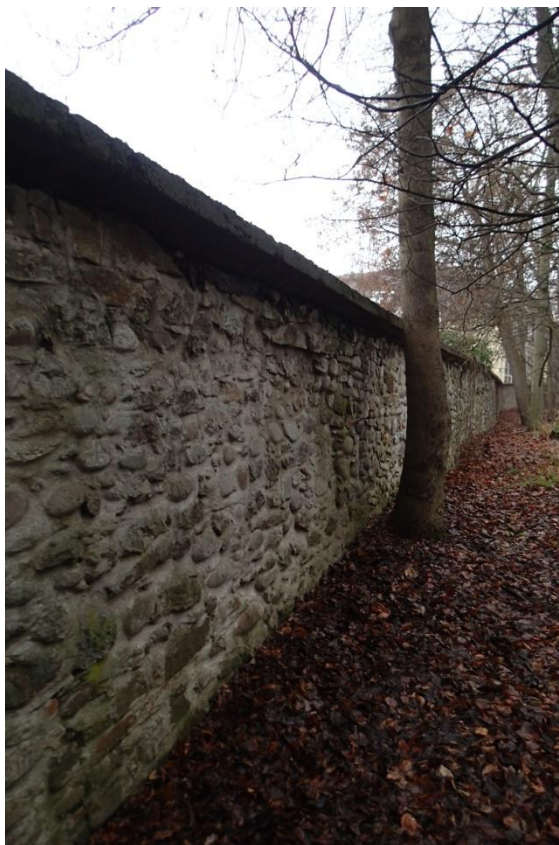
Ve vyznačených místech stěny jsou trhliny, stěna se boulí, jsou to úseky zejména v místech záteků srážek destruovanou římsou, dále úseky poškozené činností kořenového systému stromů vysazených u stěny

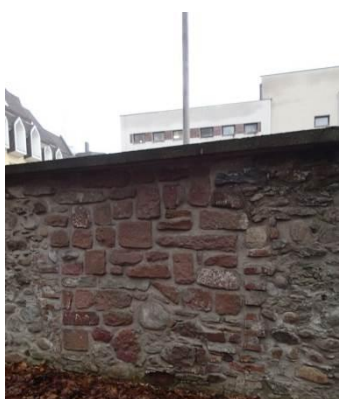
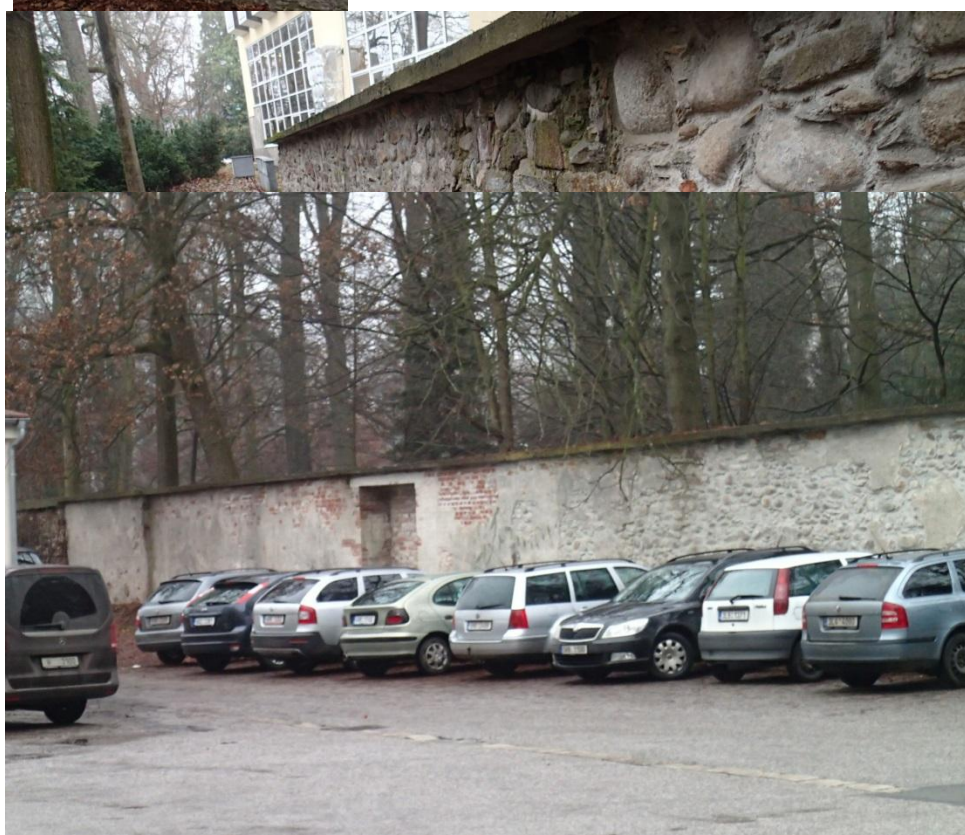
Stěna byla novodobě dozdivána a zejména ze strany parku, částečně však i z vnější strany dvora za obchodním objektem i spárována pojivy na cementové bázi

Zde je patrný i zbytek omítky na cihelné části stěny.

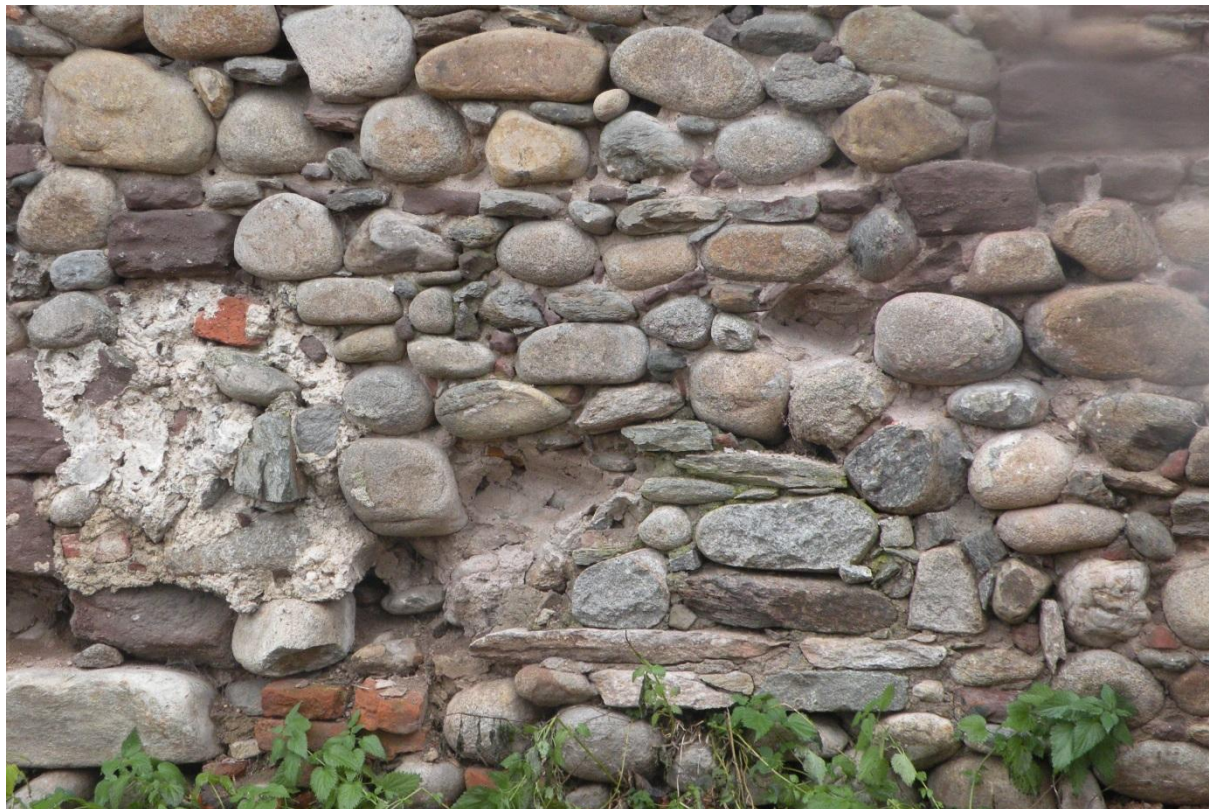
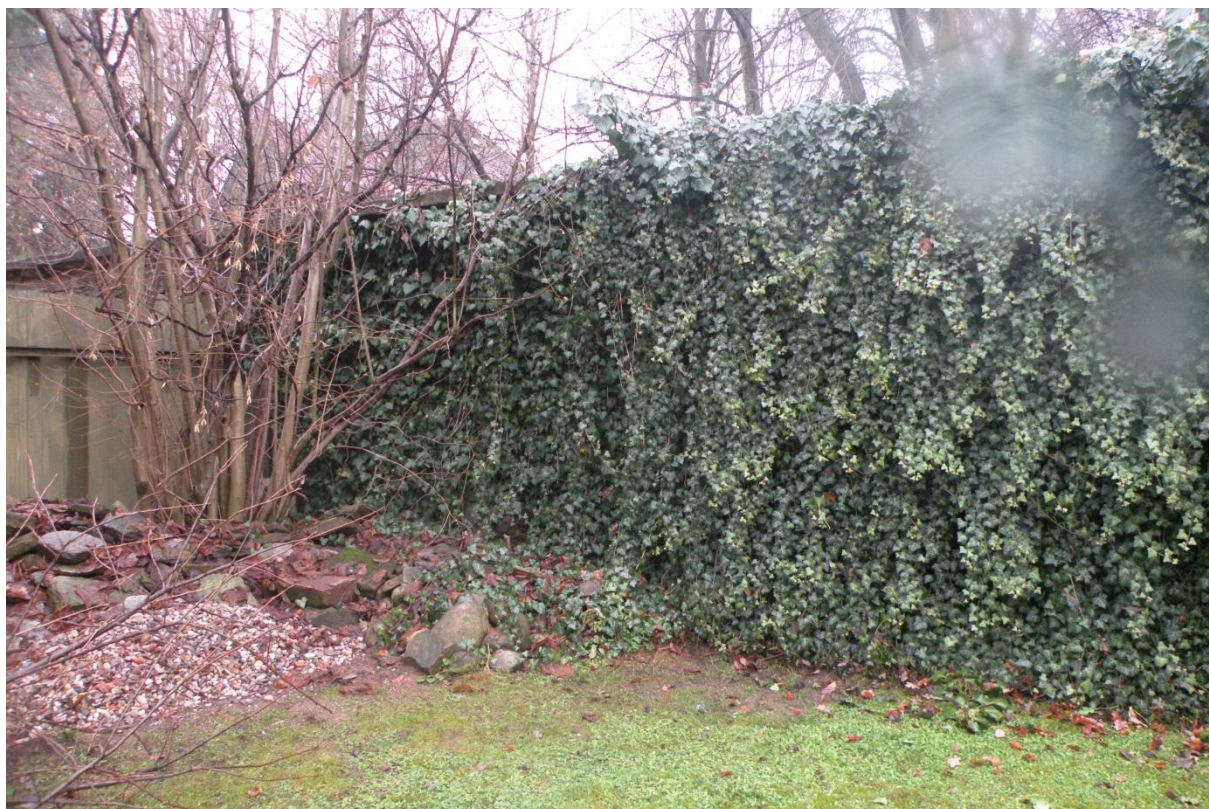
Z vnější strany má celý úsek stěny rozvolněné spáry s častějším výskytem kaveren a zcela uvolněnými kamennými bloky. Z vnější strany je ve větší míře stěna pokryta

porostem břečťanu.

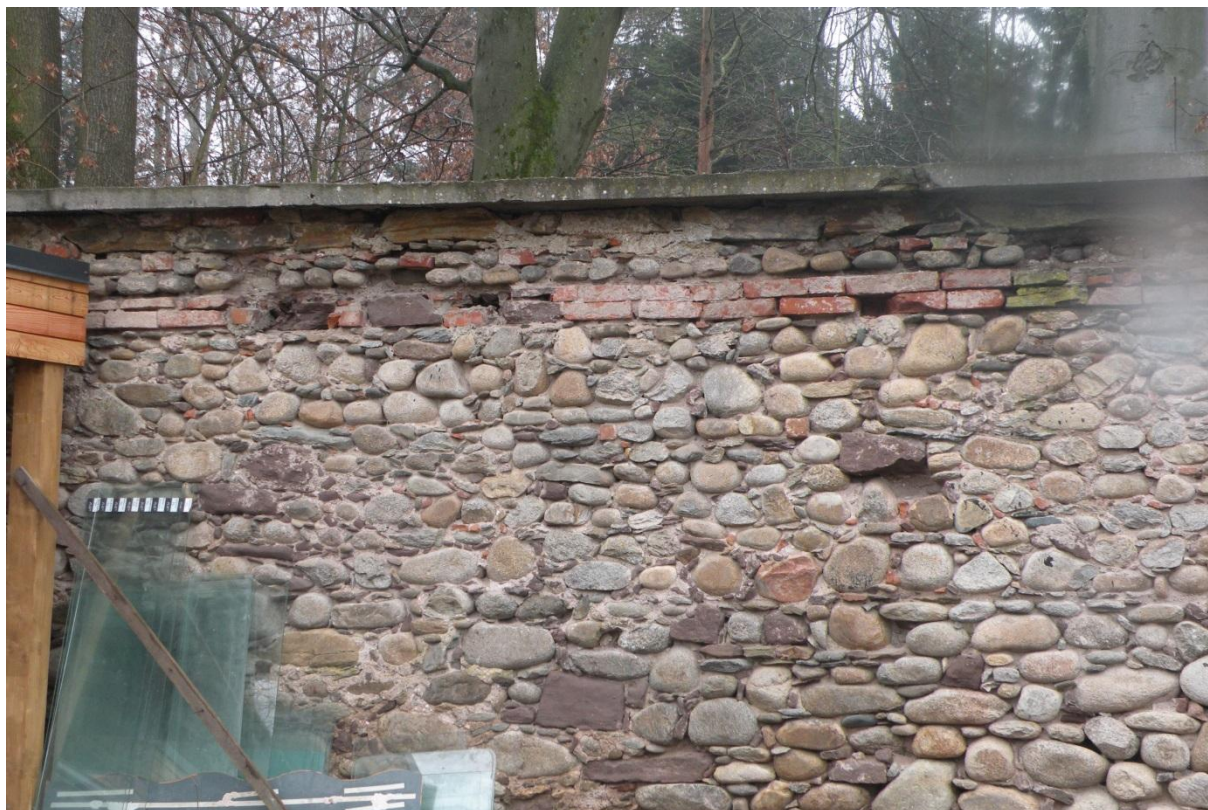
Na stěnu je uskladněn kompost a stavební materiál.
