Půdorys stropní k-ce SV část stropu nad 1.np

ZODP.PROJEKTANT	VYPRACOVAL	KONTRLOVAL	Ing. Jan CHALOUPSKÝ Projekty, průzkumy a posudky staveb U Hřiště 639 Trutnov	
ING. CHALOUPSKÝ	M.BARTOŠOVÁ	ING. CHALOUPSKÝ		
OBJEDNATEL: Správa Krkonošského národního parku, Dobrovského 3, 543 01 Vrchlabí				
AKCE: Paseky nad Jizerou č.p. 121 Krkonošské muzeum I. etapa: udržovací práce objektu			FORMÁT	1 A4
			DATUM	05/2016
			ÚČEL	projekt
			ČÍSLO ZAK.	4785/16
			MĚŘÍTKO	Č. VÝKRESU
OBSAH: Sanace části stropu nad 1.np			1: 50	B.22.

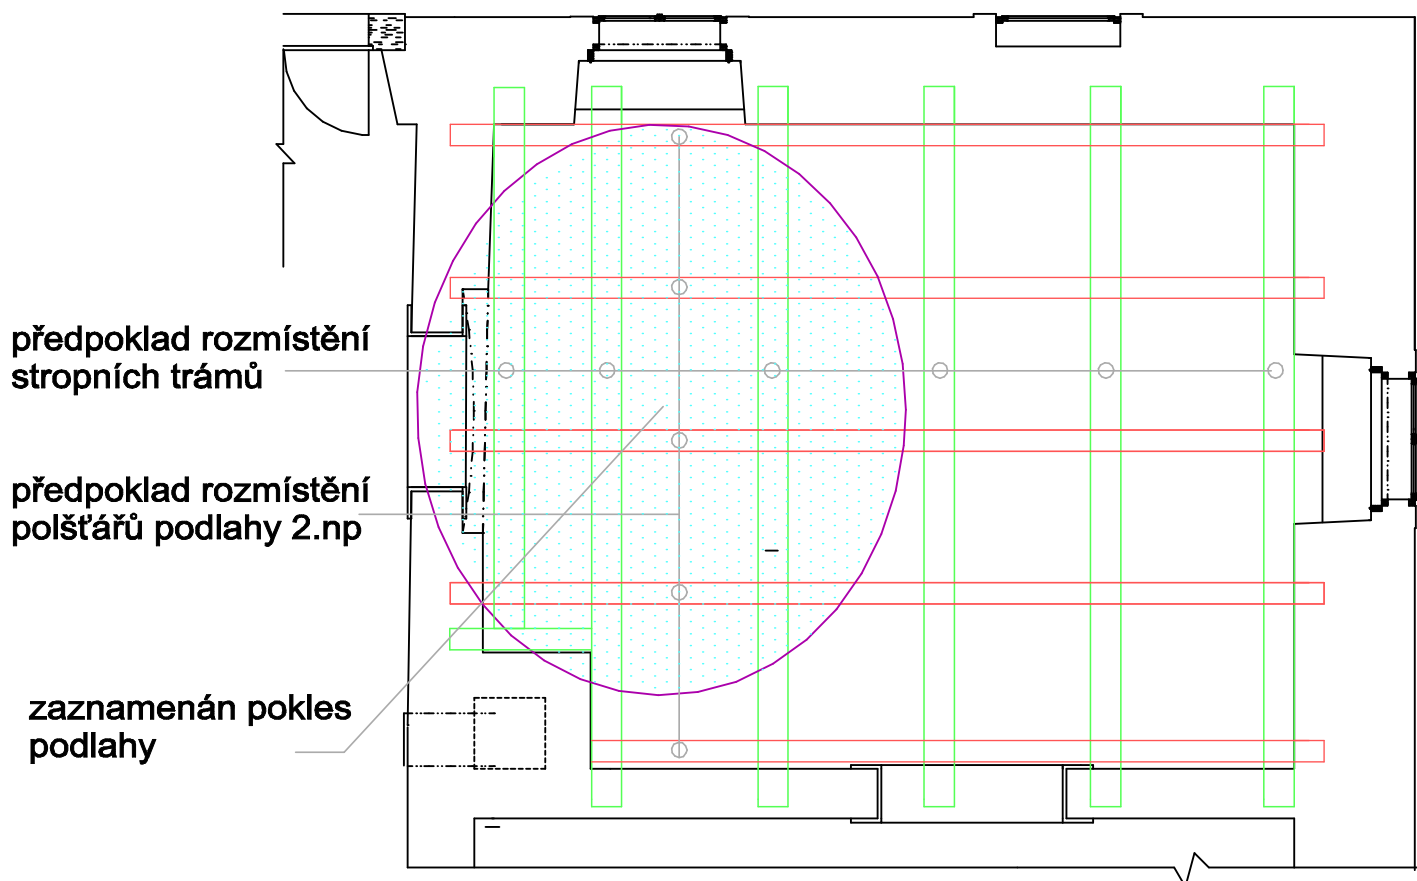
V místn. č. 2.02 je zaznamenán pokles podlahy

Vzhledem k provozu muzea, nebylo možné provést odkrytí konstrukce stropu.

V případě zastižení destrukce "polštářů" - budou prvky plně nahrazeny
předpoklad : 120/120mm dl. celkem 12m

Sanace stropních trámů bude provedena osekáním napadené části a zesilení oboustrannými příložkami se svorníky

předpoklad : sanace 3ks trámů, příložky 100/240mm dl. 4m, ks 6. Svorníky d=14mm á 500mm ve dvou řadách

VŠECHNY OBNAŽENÉ STÁVAJÍCÍ A NOVÉ DŘEV. PRVKY BUDOU OPATŘENY FUNGICIDNÍM A INSEKTICIDNÍM PROSTŘEDKEM

Na výkrese je zobrazen předpoklad rozmístění stropních trámů a návrh sanace stropu, který bude upřesněn po odkrytí nosné konstrukce!!!
