| Projekt rekonstrukce pláště věže v areálu ČHMÚ v Praze - Libuši | | |
| POHLED NA FASÁDU OD VÝCHODU - vyznačení sanace | Č. VÝKRESU | ČÍSLO PARÉ |
| | 01 | |

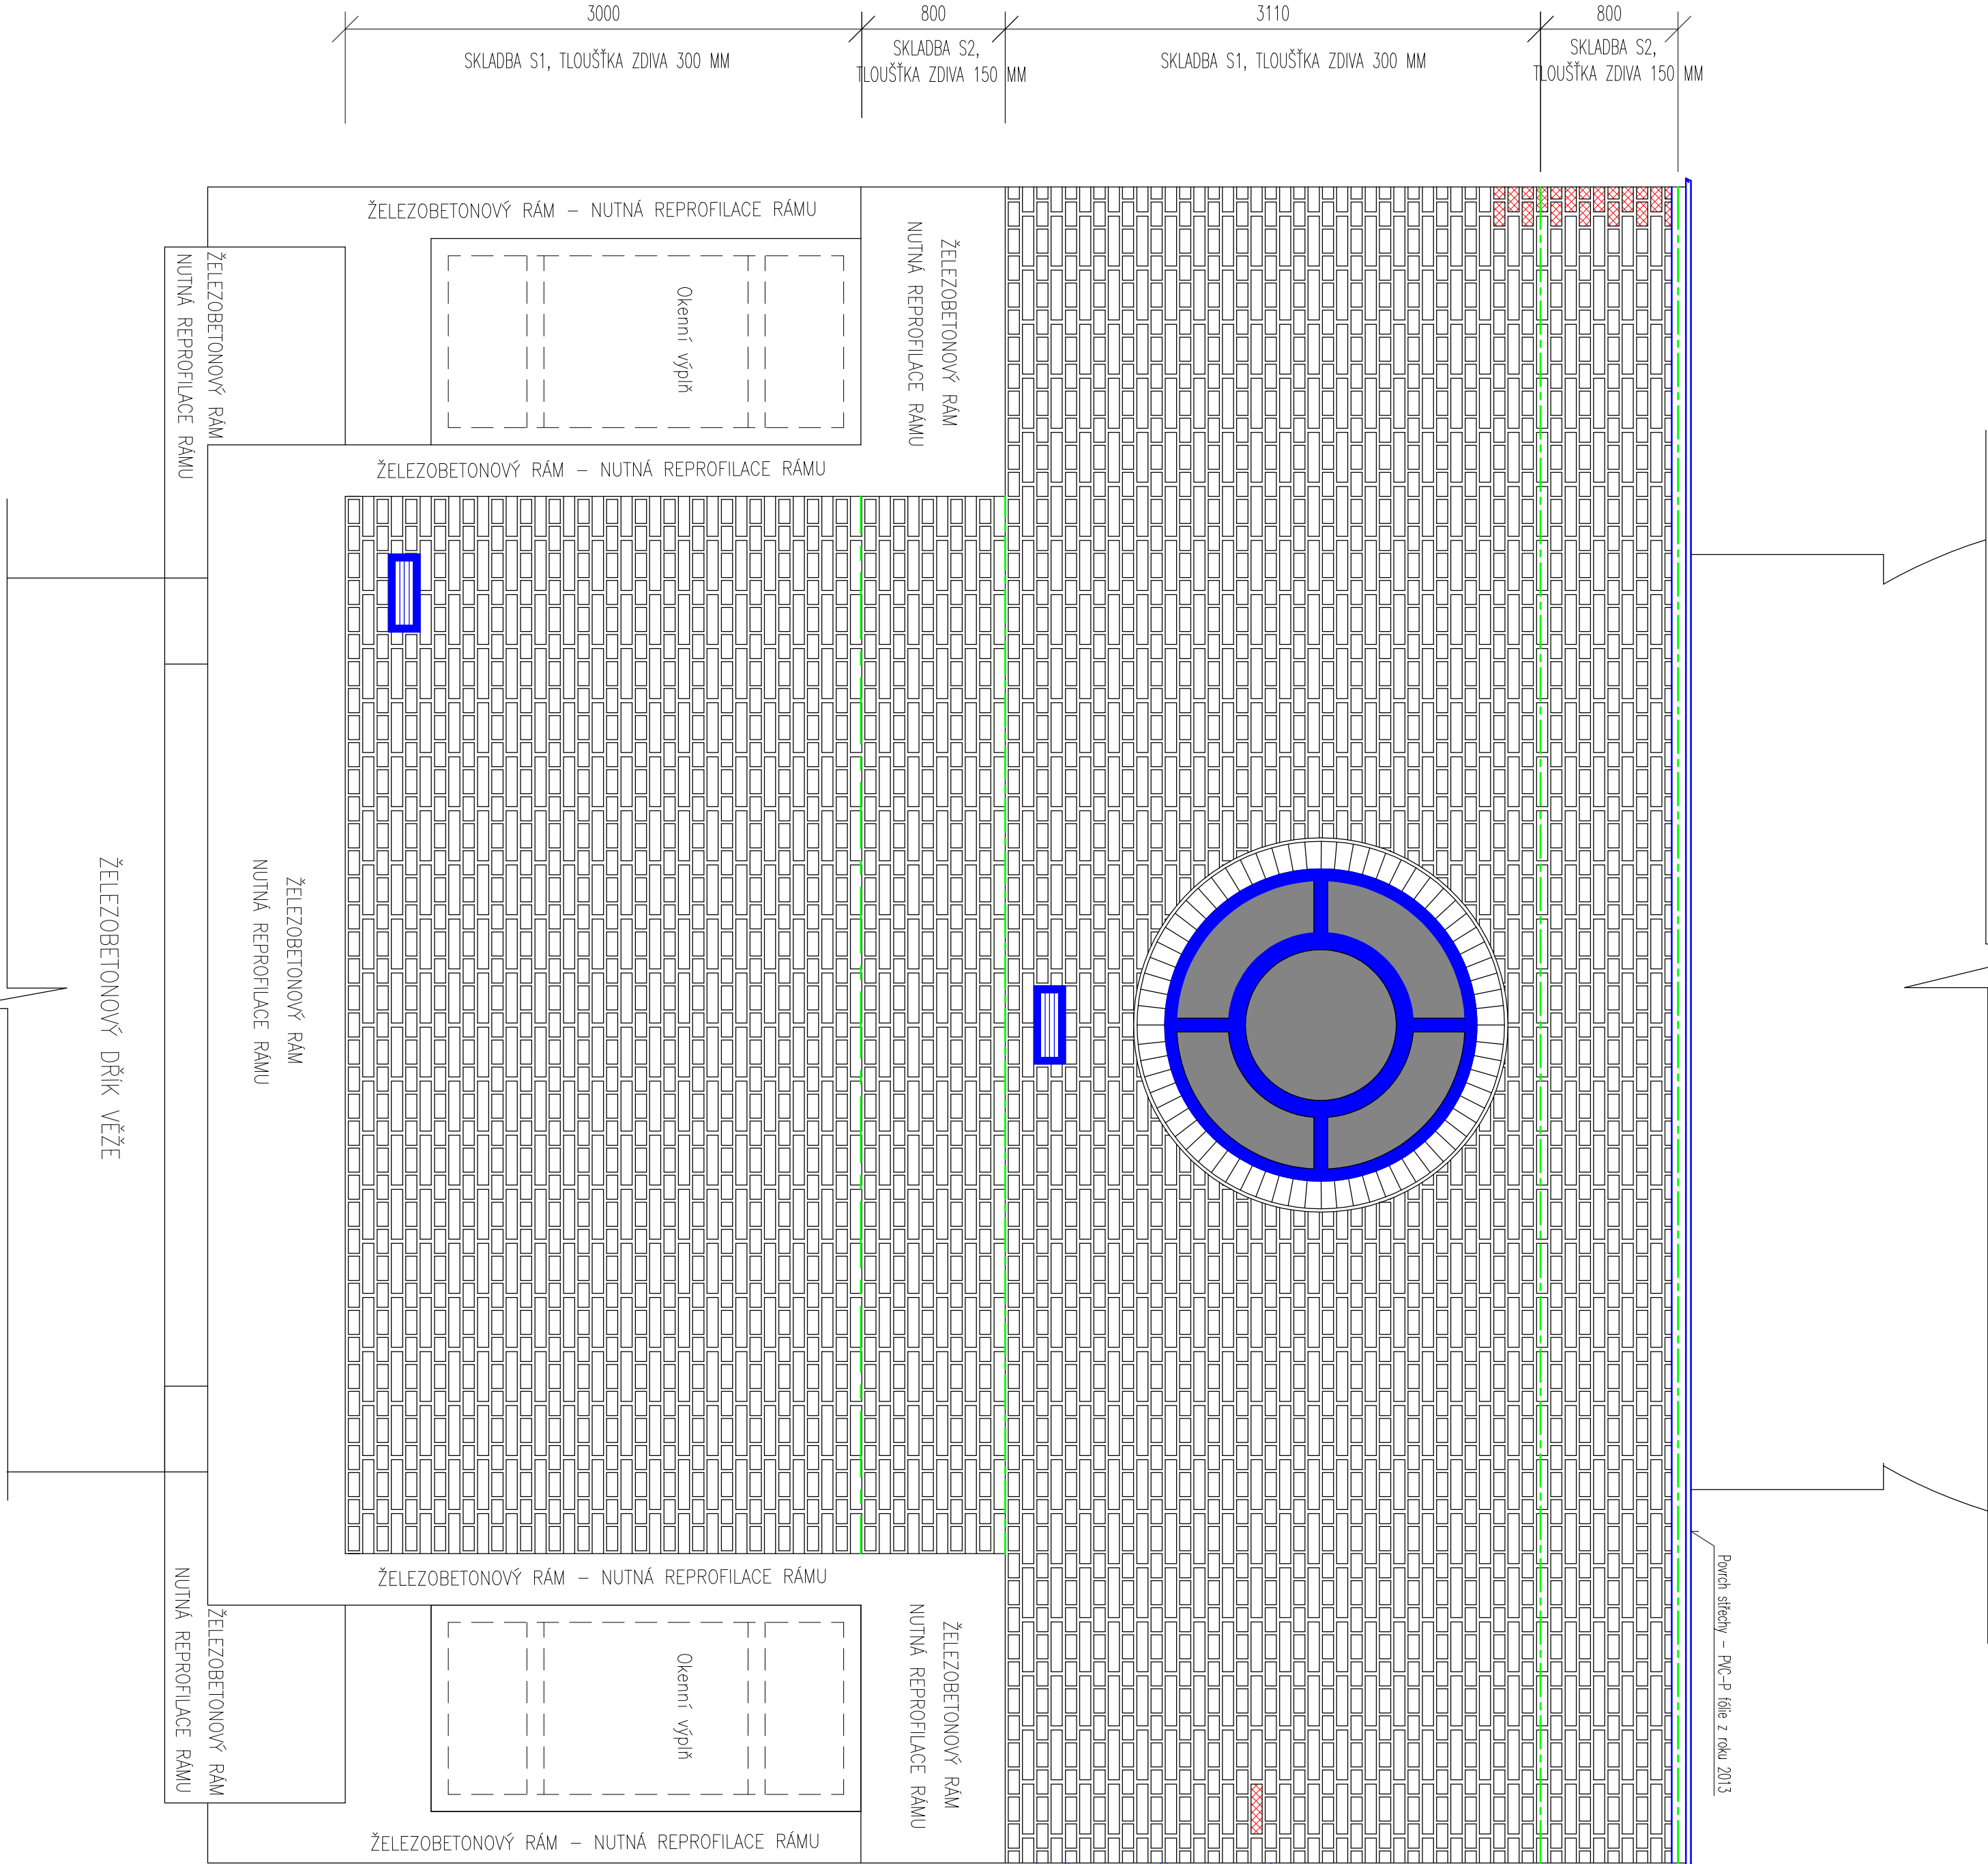
POHLED OD VÝCHODU

Na základě provedeného průzkumu je potřeba na východní straně vyměnit pouze jednu tvoroku chladného zdiva. Tato výměra je zahrnuta v ploše výkresu č. 02.

Na základě provedeného průzkumu je stávající spárování hmotu na východní straně věže neopuštěno.

Nicméně předpokládáme, že po podrobném průzkumu z řešení budou nalezeny spáry, které bude nutné proskládání a přesparování. Odhad výměr spár pro vyškrobení a přesparování sanační maltou Mape-Artique Strutturale NHL (MAPEI) na severní straně je:

Délka spár: 227 m, houbka proskládání 20 mm, šířka spár cca 20 mm

Plocha spár: 4,54 m<sup>2</sup>

Stávající větrací ocelový žolík – budou vyměněny za nové železobetonové protišestové žolíky

Místa nutné sanace – vybourání chladného zdiva a vyzdění zdiva nového na motlu Mape-Artique Strutturale NHL (MAPEI), včetně vyspárování zdiva shodnou maltou.

Nové chladné zdivo bude vyzděno z litových plných cihel formátu 290/140/65 mm. (Litová cihla TERCA červená, Wienerberger). Před realizací je nutné provést borevné vyzokování!!! Prováděpodobně bude nutné kombinace různých odstínů cihel.

Po provedení sanace zdiva a sanace spár je nutné provést celoplošnou hydrofobizaci zdiva východní strany přípravkem ANTIPLUVOL W (MAPEI), spotřeba 0,3 kg/m<sup>2</sup>.

Plocha pro hydrofobizaci: 59 m<sup>2</sup>
