| PROJEKTANT | ZODP. PROJEKTANT | Ing. JOSEF KUBÁT | |
|---|---|---|---|
| AKCE: | | Č. VÝKRESU | |
| Projekt rekonstrukce pláště věže v areálu ČHMÚ v Praze - Libuši | | 04 | |

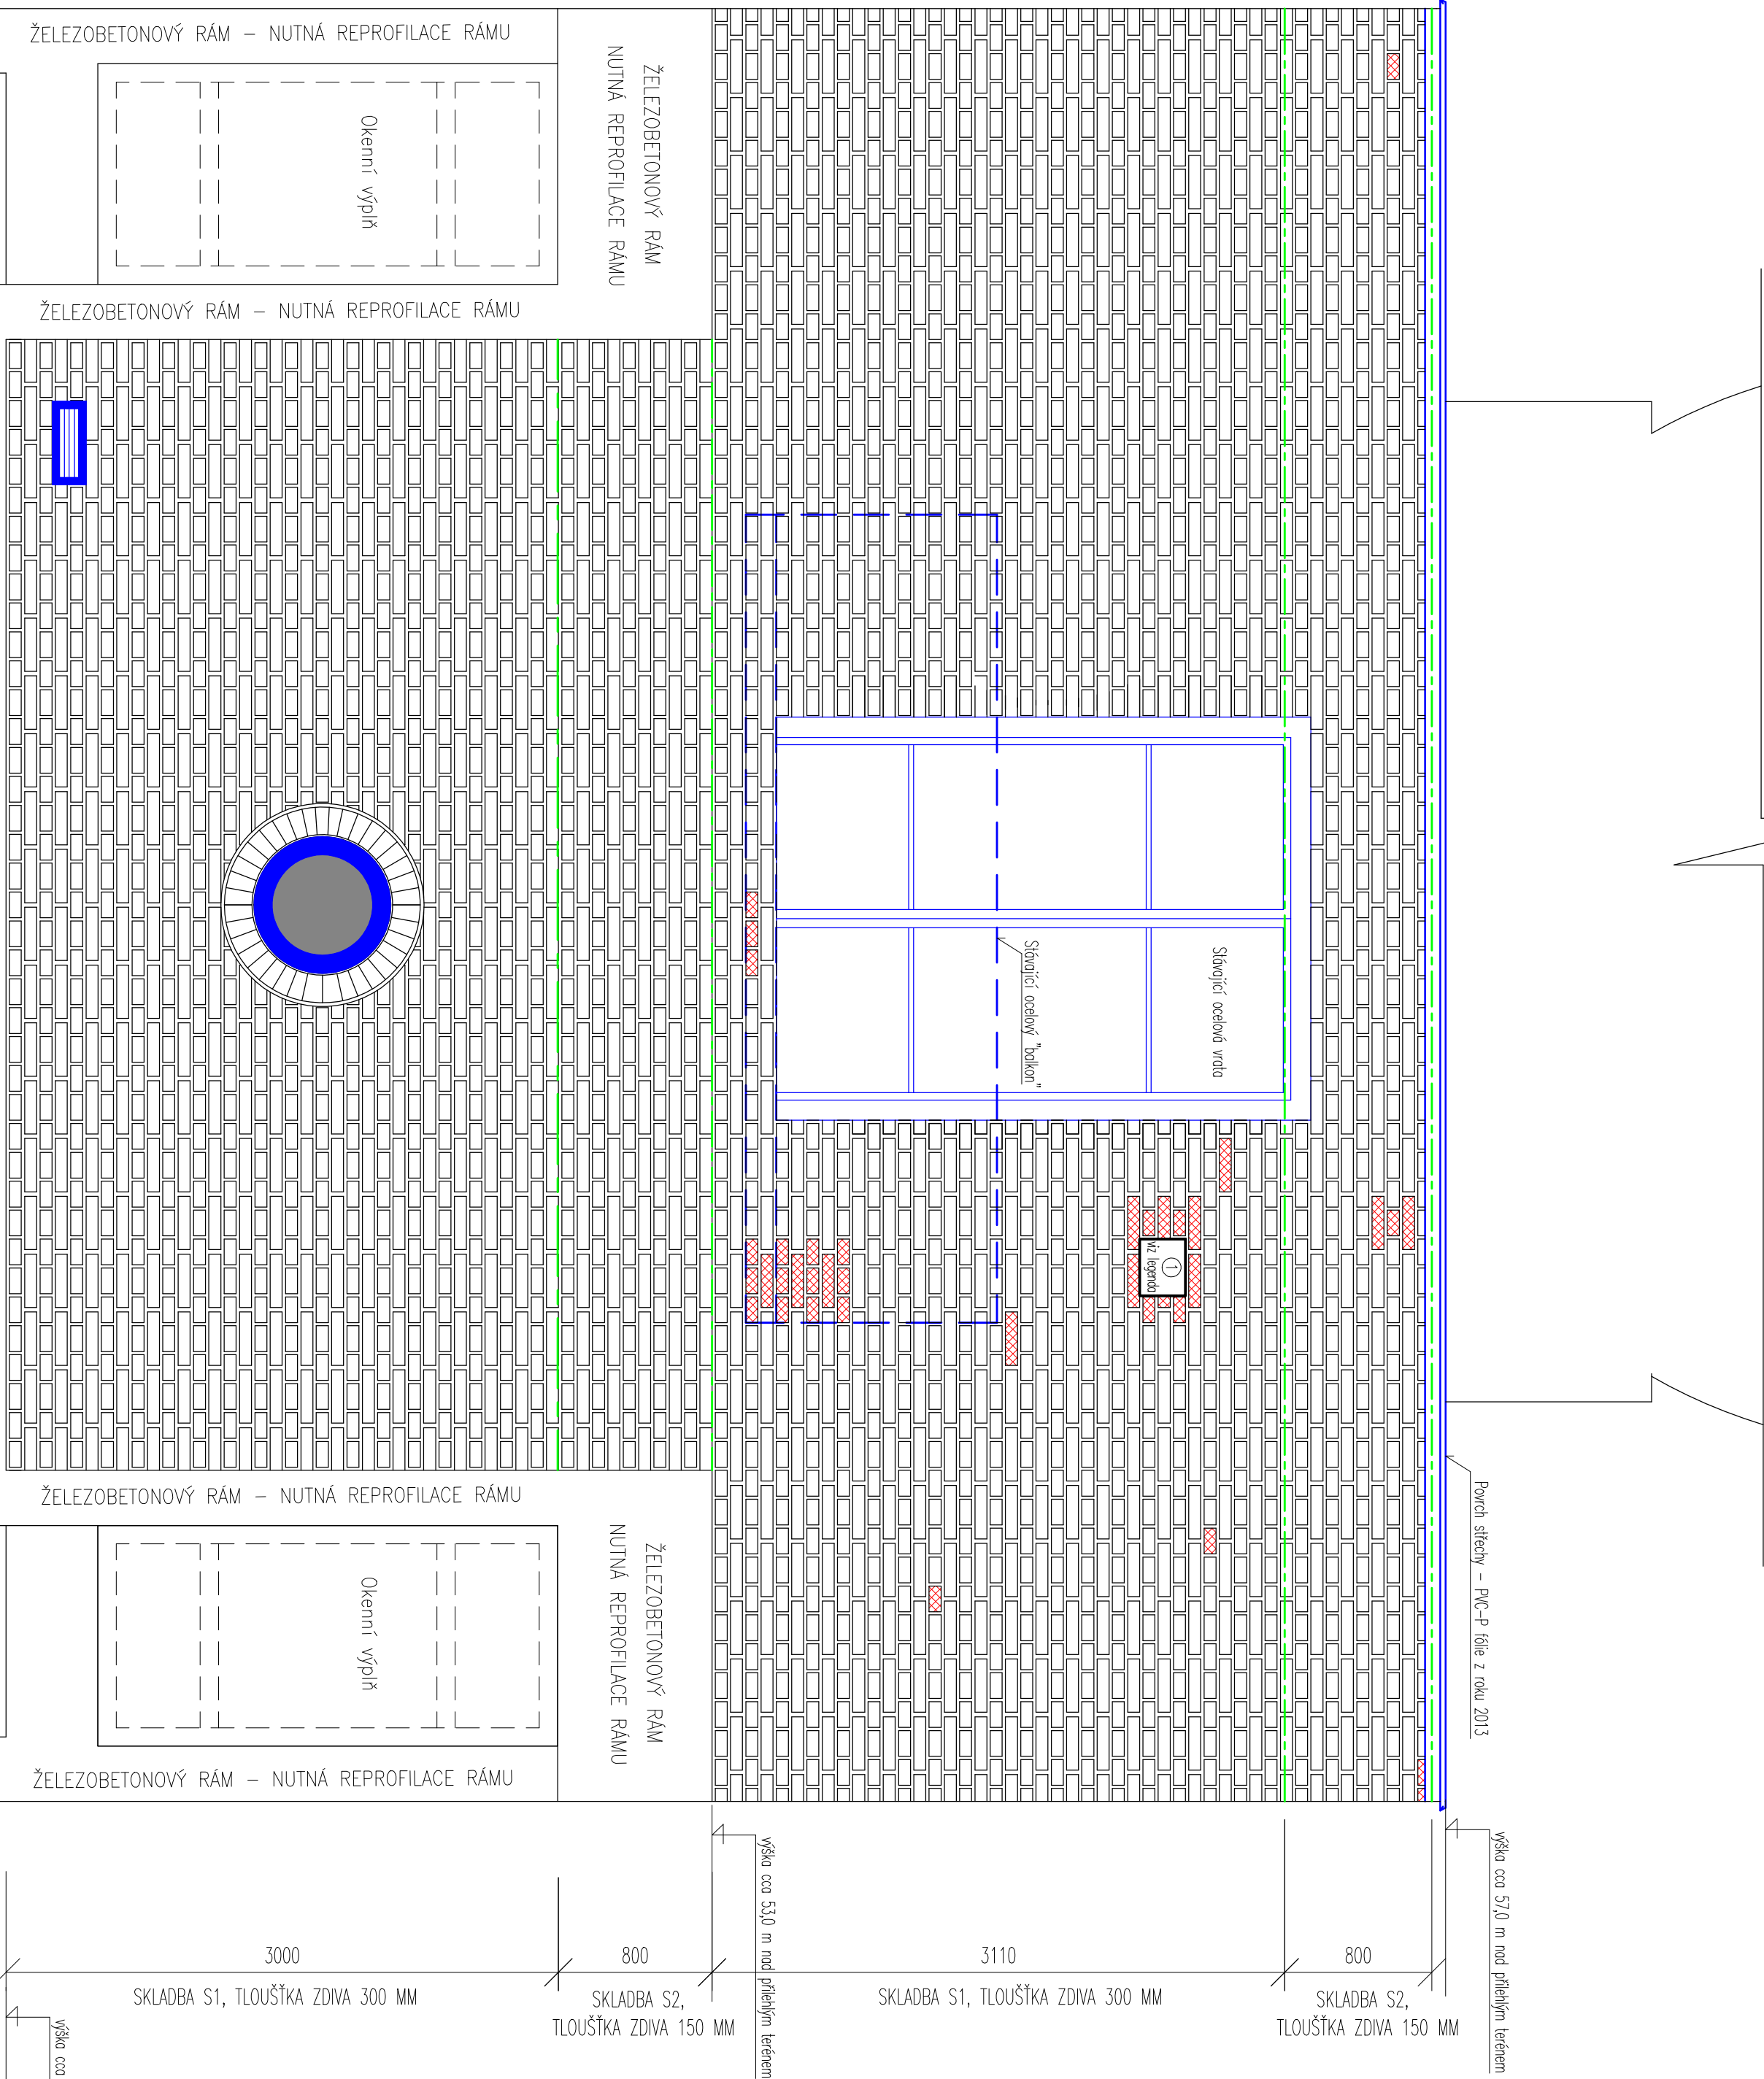
Místo nutné sanace – vybourání cihelného zdiva a vyzdění zdivo nového na motu Mape-AniQue Struturale NHL (MAPE), včetně vyspárování zdivo stejnou maltou.

PLOCHA NUTNÉ VÝMĚNY CIHELNÉHO ZDIVA – SEVERNÍ STRANA:

| Plocha pro tloušťku zdiva 300 mm, skladba S1 | | |
|---|---|--|
| Degradovaná plocha zjištěná při průzkumu [m <sup>2</sup> ] x rezerva 10 % = celková plocha [m <sup>2</sup> ] | 0,617 [m <sup>2</sup> ] x 1,1 [%] = 0,68 m <sup>2</sup> | |

| Plocha pro tloušťku zdiva 150 mm, skladba S2 | | |
|---|---|--|
| Degradovaná plocha zjištěná při průzkumu [m <sup>2</sup> ] x rezerva 10 % = celková plocha [m <sup>2</sup> ] | 0,120 [m <sup>2</sup> ] x 1,1 [%] = 0,132 m <sup>2</sup> | |

Na základě provedeného průzkumu je stávající spárovací hmota na severní straně věže nepoužitelná. Nicméně předpokládáme, že po podrobném průzkumu z lešení budou nalezeny spáry, které bude nutné proškádňovat a přespárovat. Odhad výměr spár pro vyškádňování a přespárování sondační maltou Mape-AniQue Struturale NHL (MAPE) na severní straně je:  
Délka spár: 227 dm, hloubka proškádňování 20 mm, šířka spár cca 20 mm  
Plocha spár: 4,54 m<sup>2</sup>  
Společná spárovací hmoty je přibližně 0,8 kg na spáru délky 1m, šířky 20 mm a hloubky 20 mm.

Nové chlápné zdivo bude vyzděno z litových plných cihel formátu 290/140/65 mm (Litová cihla IERCA červená, Wienerberger). Před realizací je nutné provést bovené vyzokování!!! Pověpodobně bude nutné kombinace různých odstínů cihel.

Po provedení sanace zdiva a sanace spár je nutné provést celoplošnou hydrofobizaci zdiva severní strany přípravkem ANTIPLUVOL W (MAPE), spotřeba 0,3 kg/m<sup>2</sup>.

Zdivo bude sanované dle příložené technické zprávy a dle technologických postupů dodavatele sondačních materiálů.  
Zdivo bude sanované v krocích, nelze vybourat veškeré zdivo určené k sanaci najednou. Nové zdivo musí být dostatečně koleno k stávajícímu průvlakům, viz technická zpráva. V rámci sanace musí být dodrženy veškeré předpisy dle příloženého plánu BOZP!
