Zpráva z ornitologického průzkumu budovy Jircháře 205/6, Brno - Staré Brno

Stručné shrnutí: Tato budova (Jircháře 205/6, 602 00, Brno - Staré Brno) určená k opravám byla prozkoumána dne 18.3.2016. Vzhledem k tomu, že bylo nutné průzkum provést v této době, která není pro průzkumy tohoto typu ideální (ptáci nehnízdí a řada druhů je na zimovišti mimo ČR), musel jsem při psaní této zprávy vycházet především z již známých dat uvedených v dostupných databázích a z vlastního šetření na místě (viz. výše). Toto šetření zohlednilo stav budovy a potenciální místa k možnému hnízdění. Na všech stranách budovy se nachází větrací otvory v atice, které by mohly sloužit k hnízdění některým synantropním druhům (př.: rorýs obecný, vrabec domácí). Proto doporučuji provést ještě kontrolu v hnízdní době (ideálně červen-červenec), aby bylo možné přesněji určit, zda je budova ptáky využívána. Zároveň považuji (minimálně do kontroly v hnízdní době) za dobré počítat s možností, že budou otvory ponechány otevřené a ptákům dostupné. Též je nutné provést průzkum zaměřený na ochranu netopýrů.

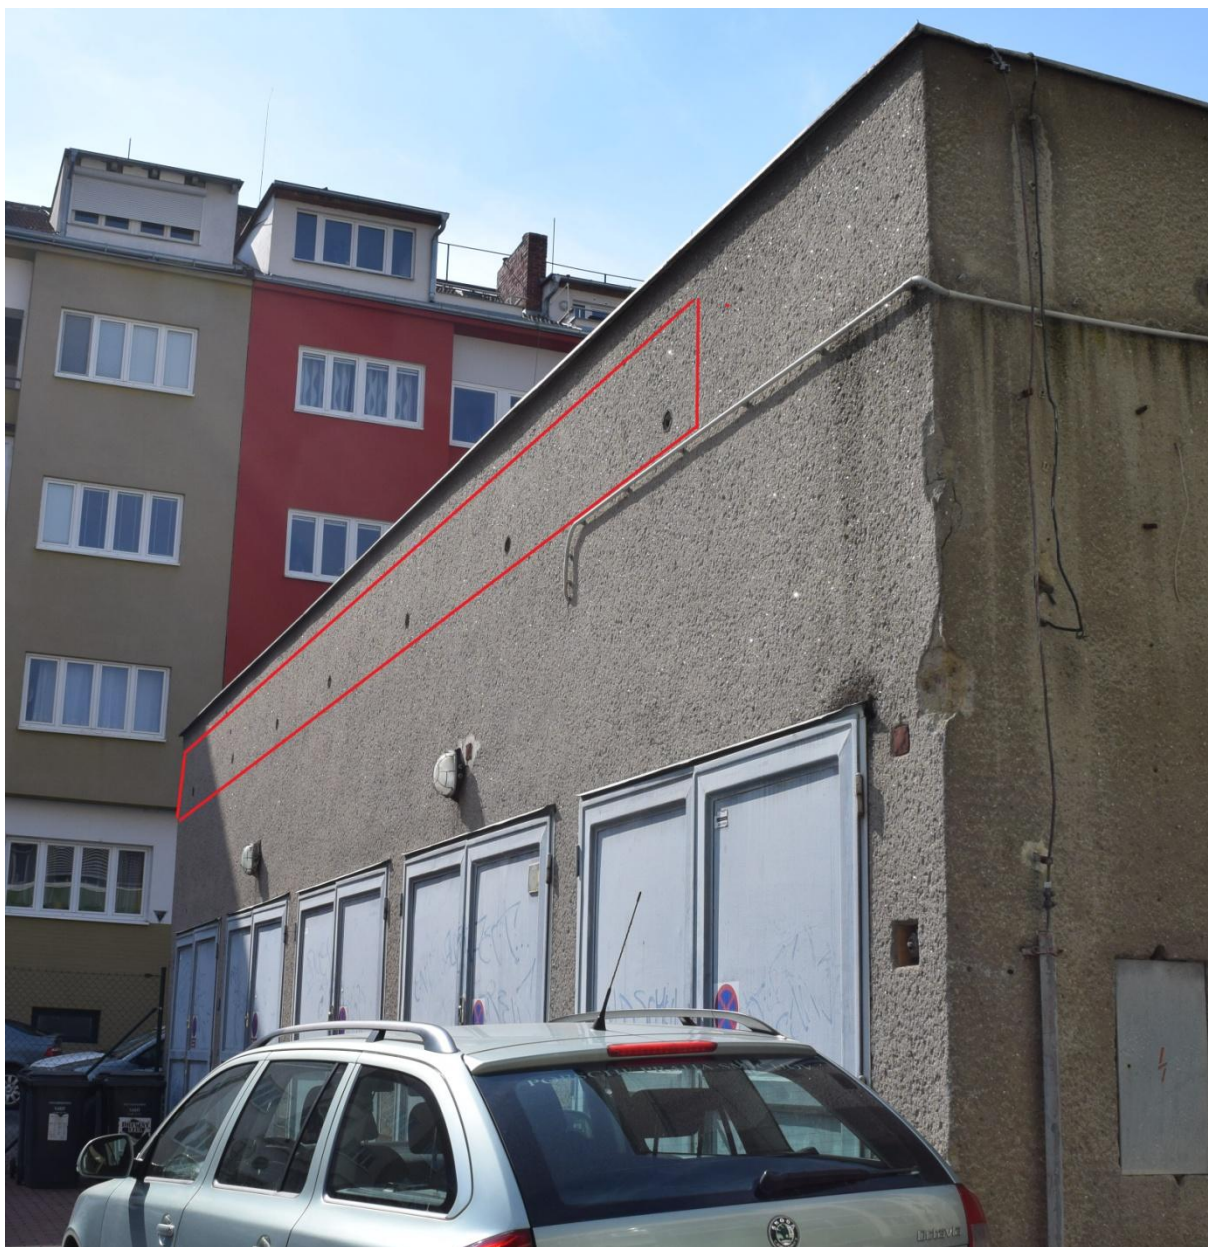
Na všech stranách budovy nalezneme větrací otvory v atice (obr. 1-4). Některé z těchto otvorů jsou zakryté mřížkou, jinde jsou však tyto mřížky poškozené nebo zcela chybí. V těchto místech by mohly hnízdit drobnější synantropní druhy, jako třeba dnes ubývající vrabec domácí. Hnízdění zvláště chráněného rorýse obecného není pro menší rozměr otvorů pravděpodobné, zcela se ale vyloučit nedá.

Obr. 1: Pohled na východní stranu domu s vyznačenou oblastí s větracími otvory v atice.

Proto navrhuji provést ještě kontrolu v hnízdní době (ideálně červen- začátek červenec). Ta by nám mohla ukázat, zda ptáci budovu skutečně využívají a (pokud ano) v jakých počtech. Minimálně do této kontroly není možné na budově provádět stavební úpravy v době hnízdění rorýse obecného (21.4.-10.8.). Zároveň je nutné do kontroly v hnízdním období považovat níže popsaná opatření pouze za orientační.

V takovýchto případech je důležité, aby otvory i po zateplení zůstali zachované a přístupné. Toto řešení přitom není nijak náročné a nemělo by pro investora znamenat z hlediska rekonstrukce budovy zásadní praktické či ekonomické omezení.

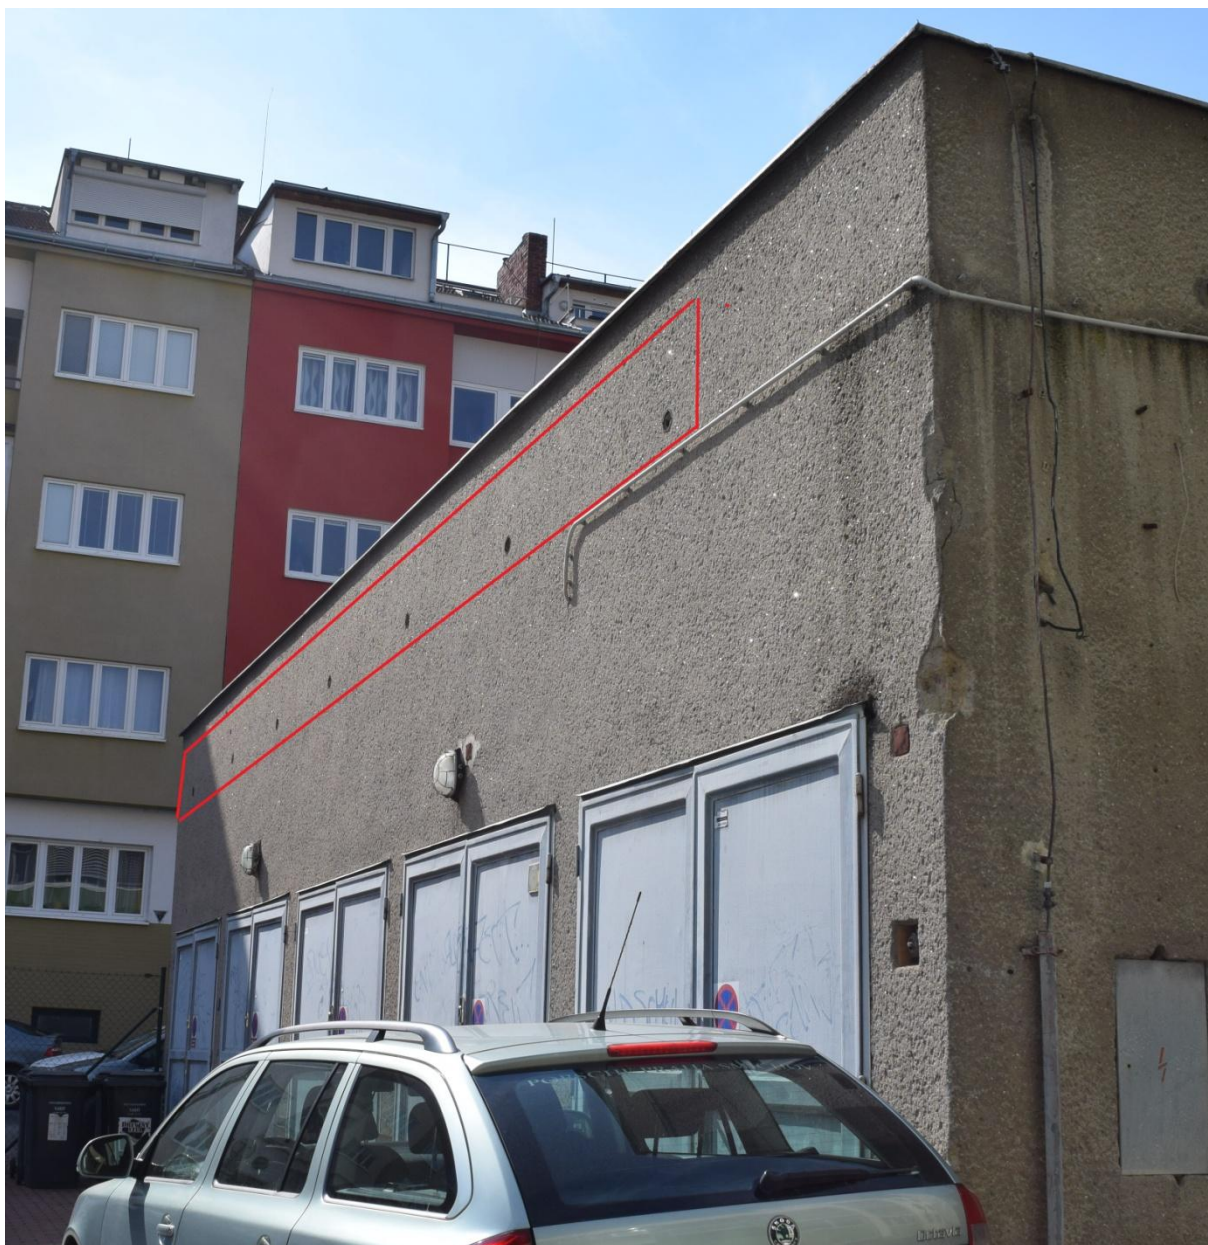
Obr. 2: Pohled na severní stranu domu s vyznačenou oblastí s větracími otvory v atice.

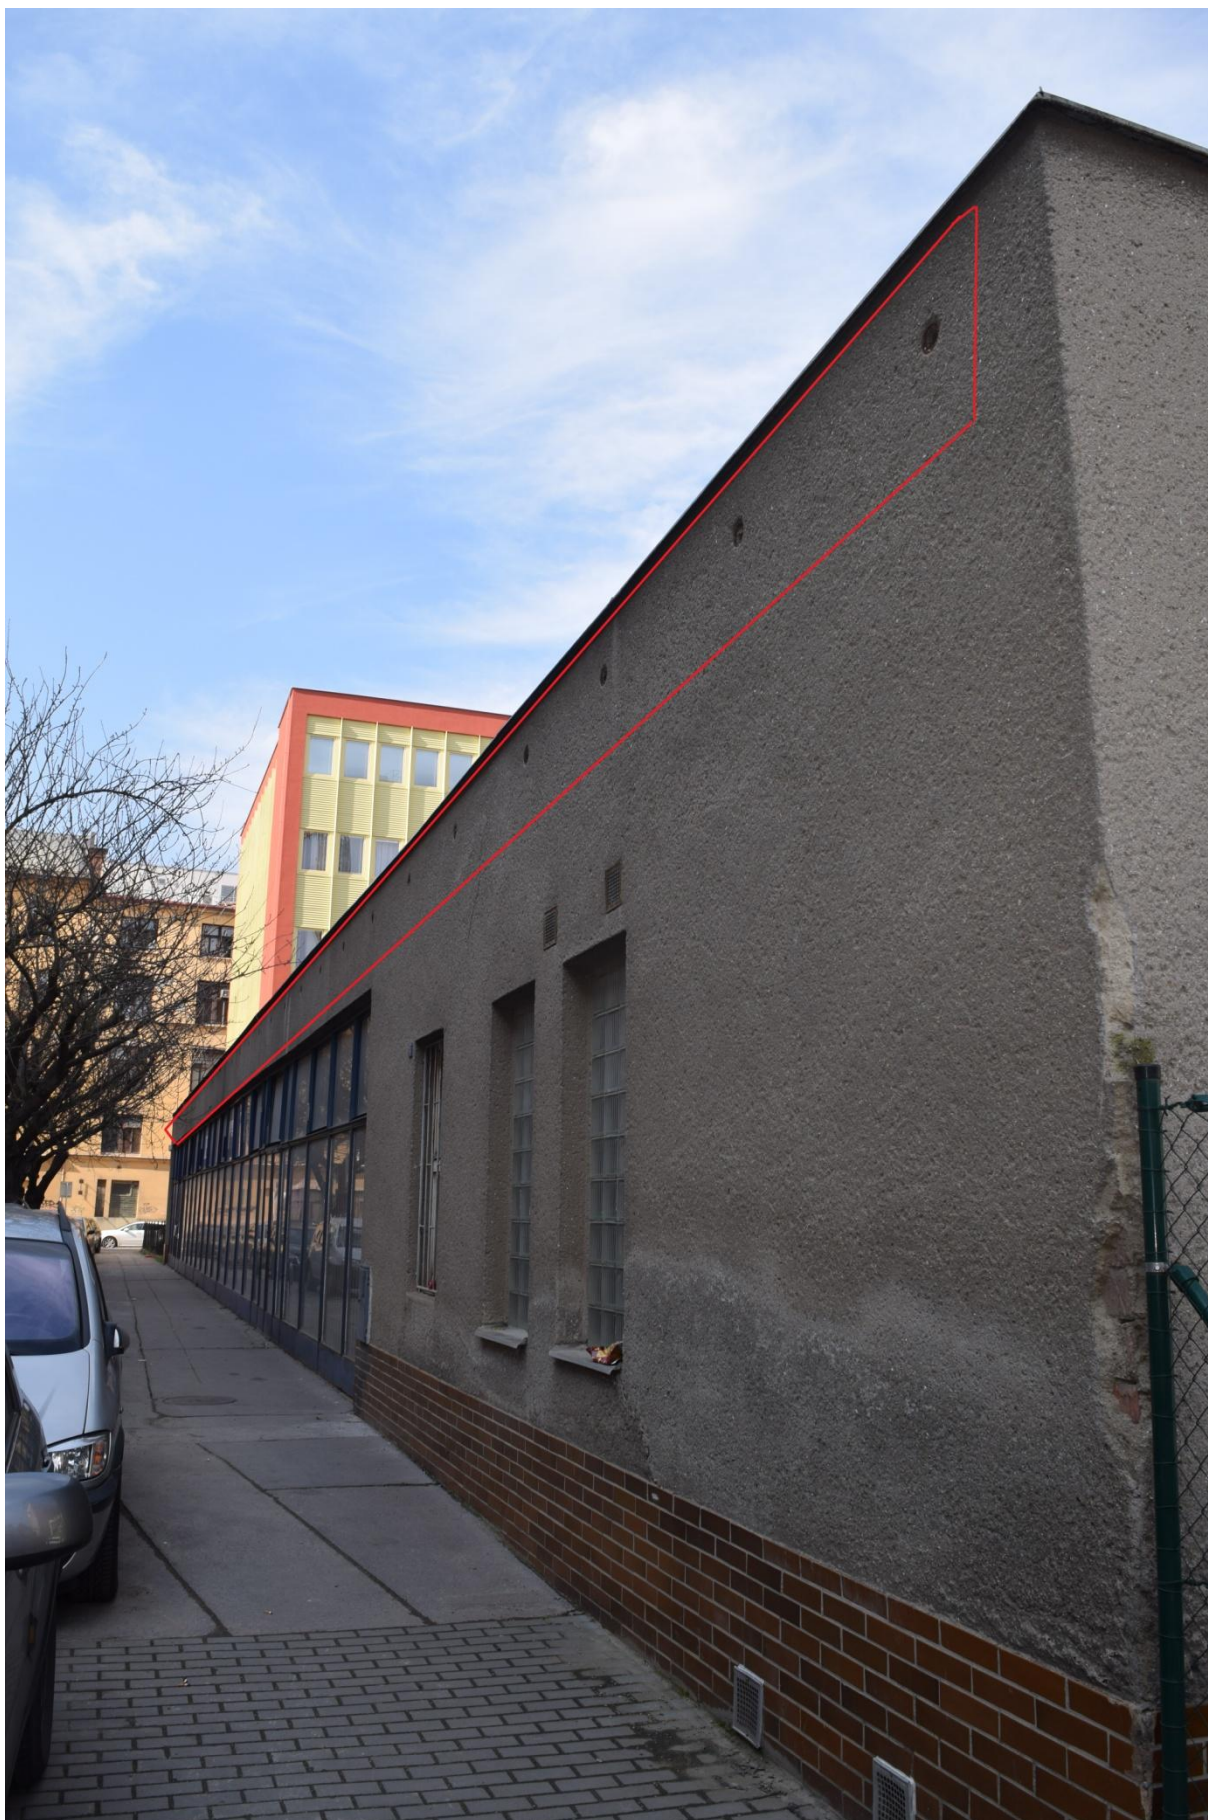
Budova se nezdá být vhodná pro hnízdění kavky obecné, sovy pálené a sýčka obecného. Stejně tak se nepodařilo nalézt doklad o hnízdění jiříčky obecné. Kolem budovy nejsou ani výrazné porosty stromů a keřů. Pouze na jižní straně sahají k budově větve několika stromů (obr. 1). Případné osekání těchto větví je vhodné provést mimo hnízdí dobu (ta u většiny druhů začíná 1.4. a končí do 1.8.). Pokud by bylo nutné stromy kácet, pak by toto také mělo proběhnout v této době. Zároveň, doporučuji v takovém případě zvážit nahrazení takto ztracených porostů.

Obr. 3: Pohled na jižní stranu domu s vyznačenou oblastí s větracími otvory v atice.

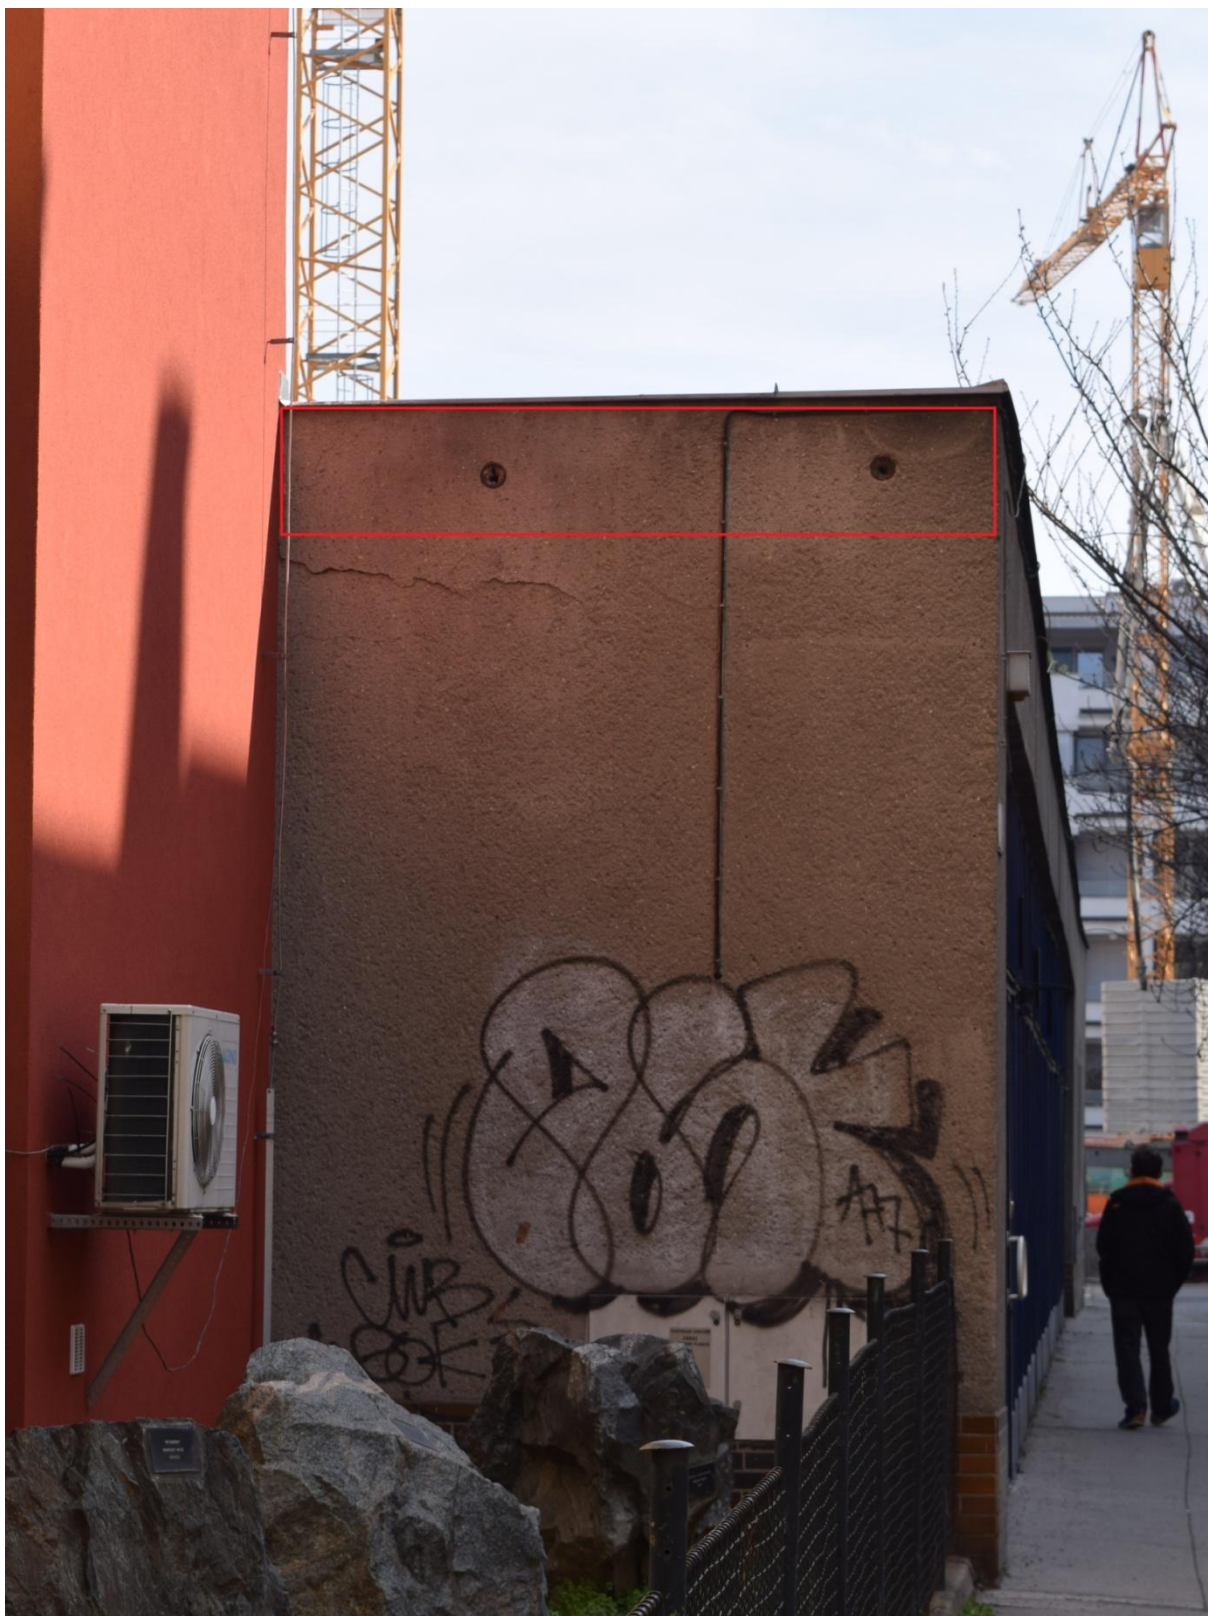
Obr. 4: Pohled na západní stranu domu s vyznačenou oblastí s větracími otvory v atice.
