# REKONSTRUKCE AREÁLOVÉ KANALIZACE

Ministerstvo životního prostředí

## Seznam závad v potrubí

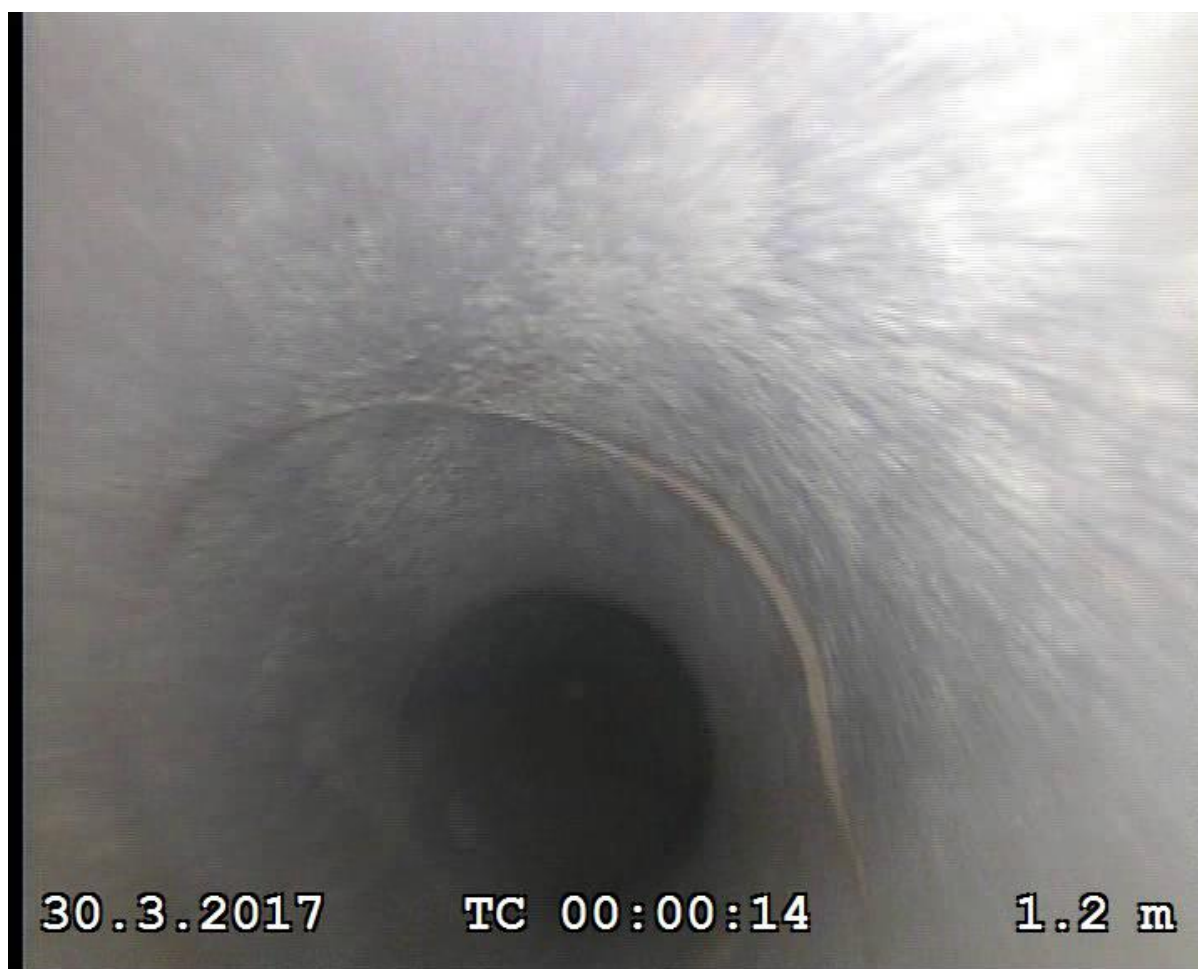
### *Závada č. 1*

Úsek: dešťový svod D1 – po toku

Typ závady: prasklina

Materiál a dimenze: litina DN 125

Lokalizace: stoupačka - před patkovým kolenem

Staničení: 1,2 – 1,4 s. m.

Typ opravy: vložkování z čistícího otvoru

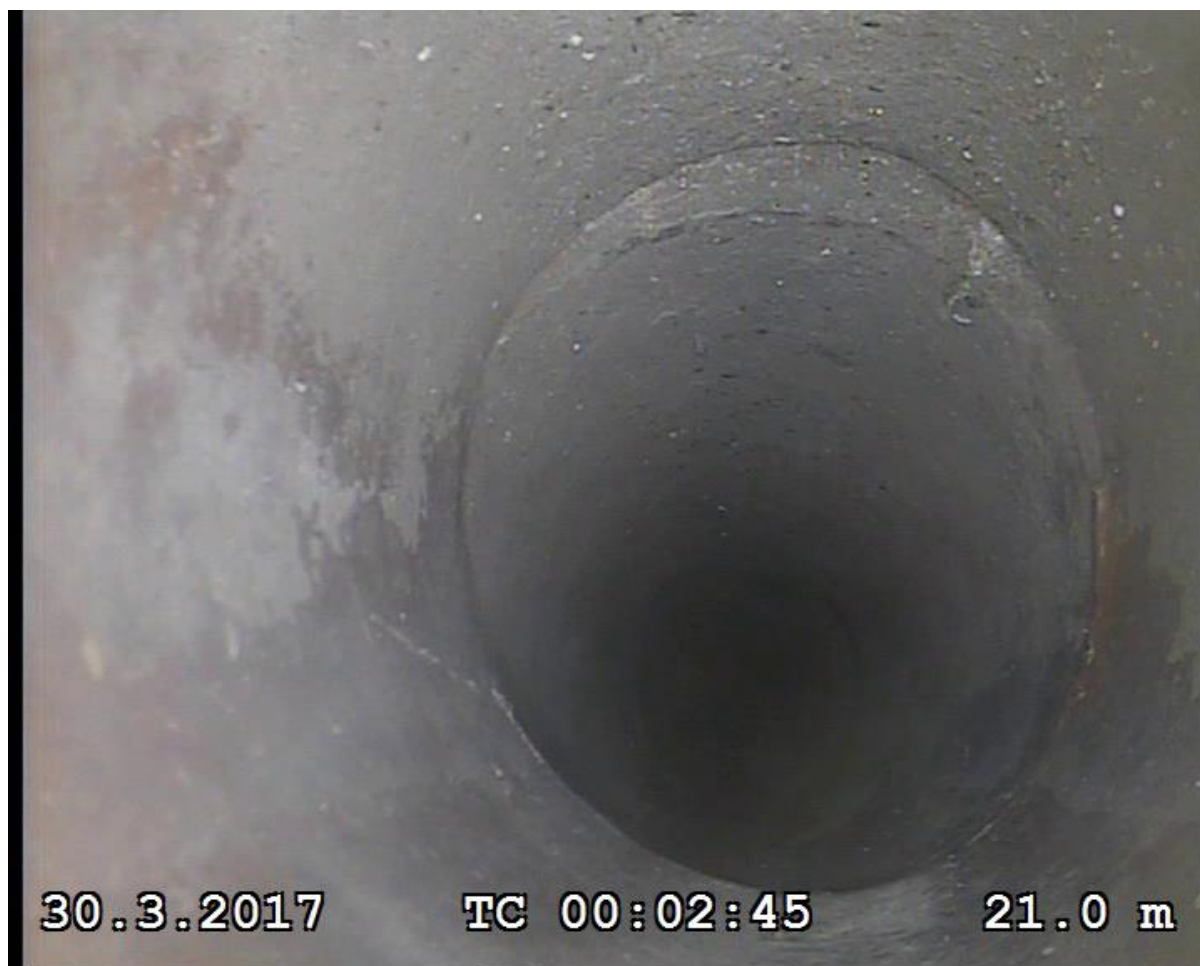
## Závada č. 2

Úsek: dešťový svod D1 – po toku

Typ závady: posunutý spoj

Materiál a dimenze: kamenina DN 125

Lokalizace: za 1. odbočkou

Staničení: 21,2 s. m.

Typ opravy: vložkování ze šachty Š6

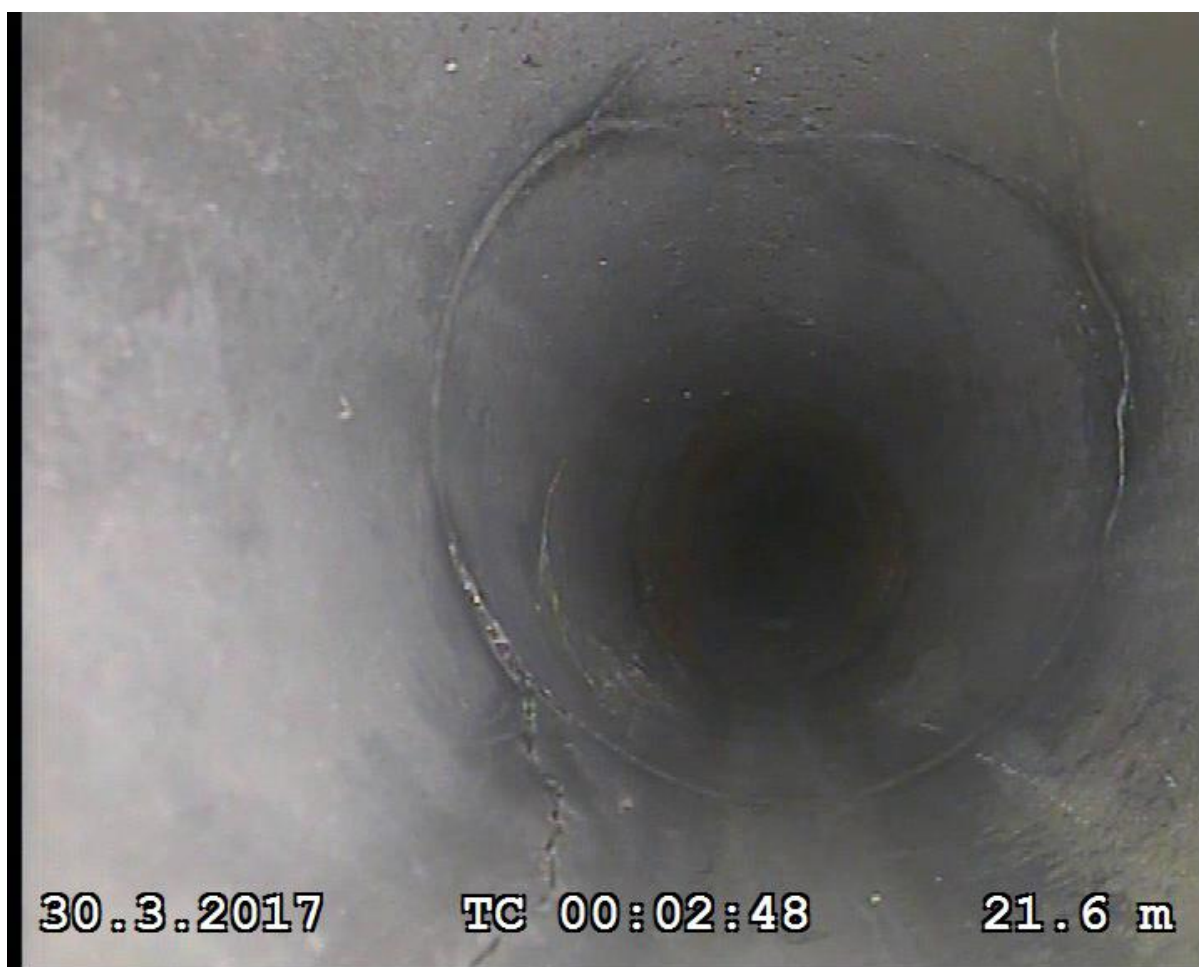
### Závada č. 3

Úsek: dešťový svod D1 – po toku

Typ závady: praskliny

Materiál a dimenze: kamenina DN 125

Lokalizace: za 1. odbočkou

Staničení: 21,8 s. m.

Typ opravy: vložkování ze šachty Š6

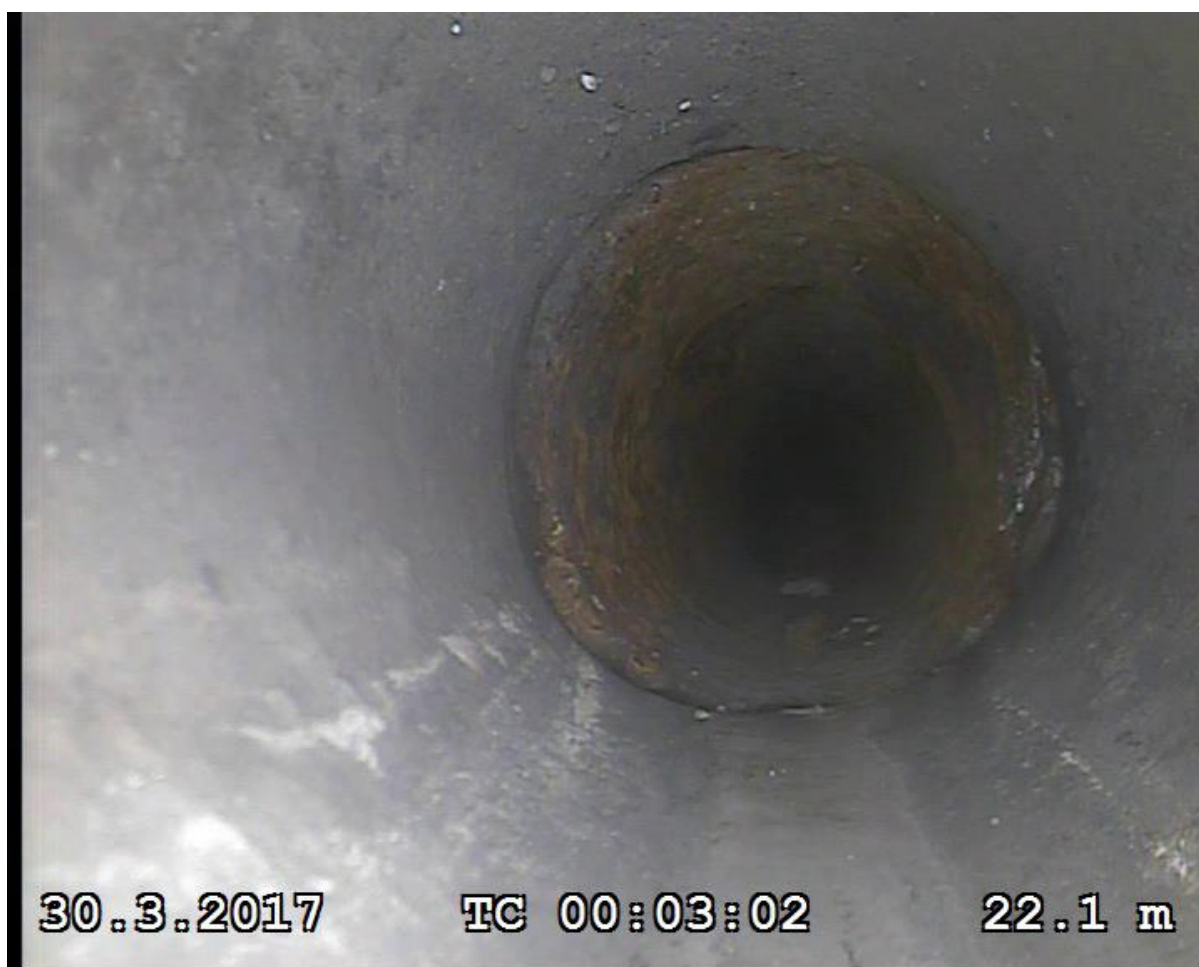
### Závada č. 4

Úsek: dešťový svod D1 – po toku

Typ závady: posunutý spoj

Materiál a dimenze: kamenina/litina DN 125

Lokalizace: za 1. odbočkou

Staničení: 22,3 s. m.

Typ opravy: vložkování ze šachty Š6

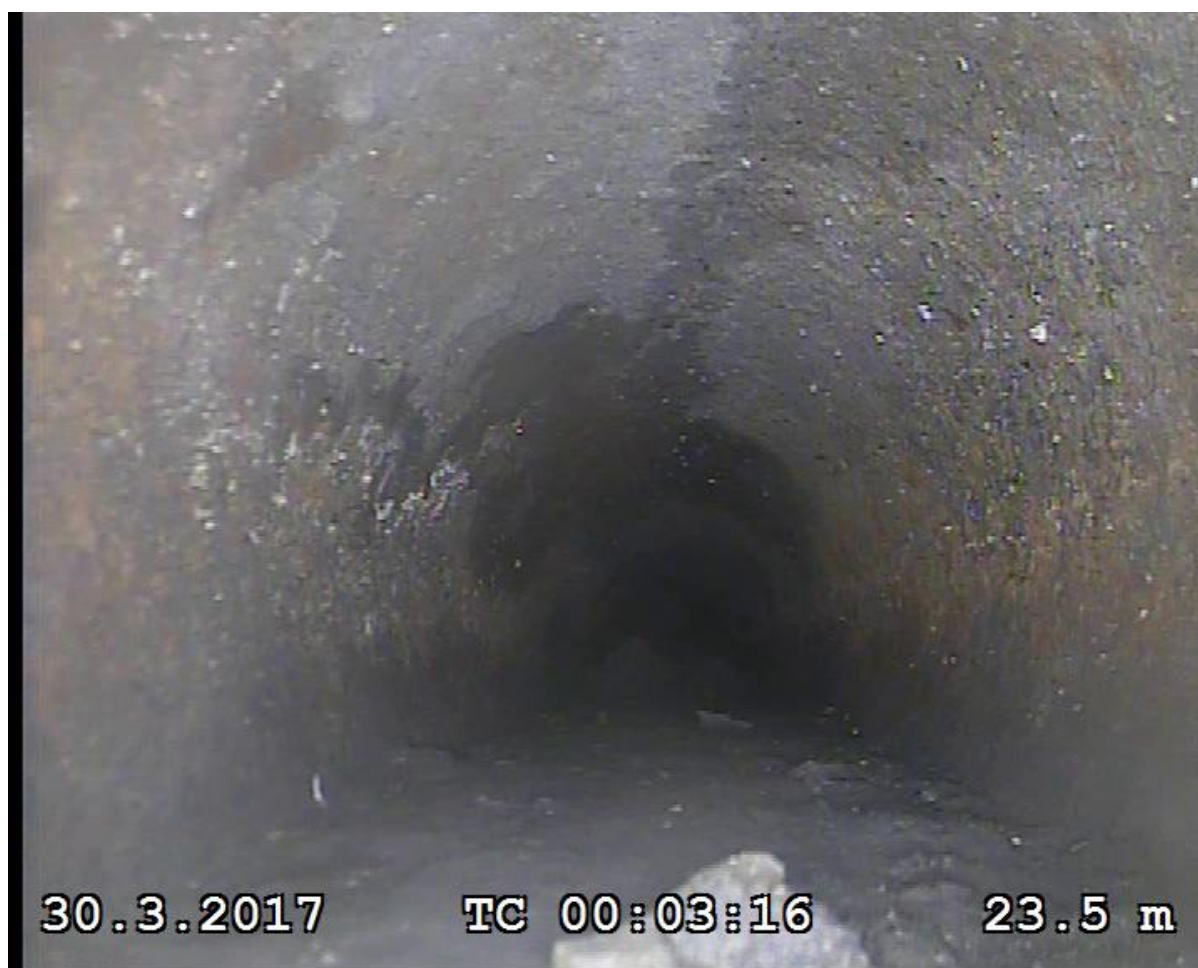
### Závada č. 5

Úsek: dešťový svod D1 – po toku

Typ závady: usazeniny

Materiál a dimenze: litina DN 125

Lokalizace: za 1. odbočkou

Staničení: 23,5 – 24,8 s. m.

Typ opravy: čištění tlakovou vodou

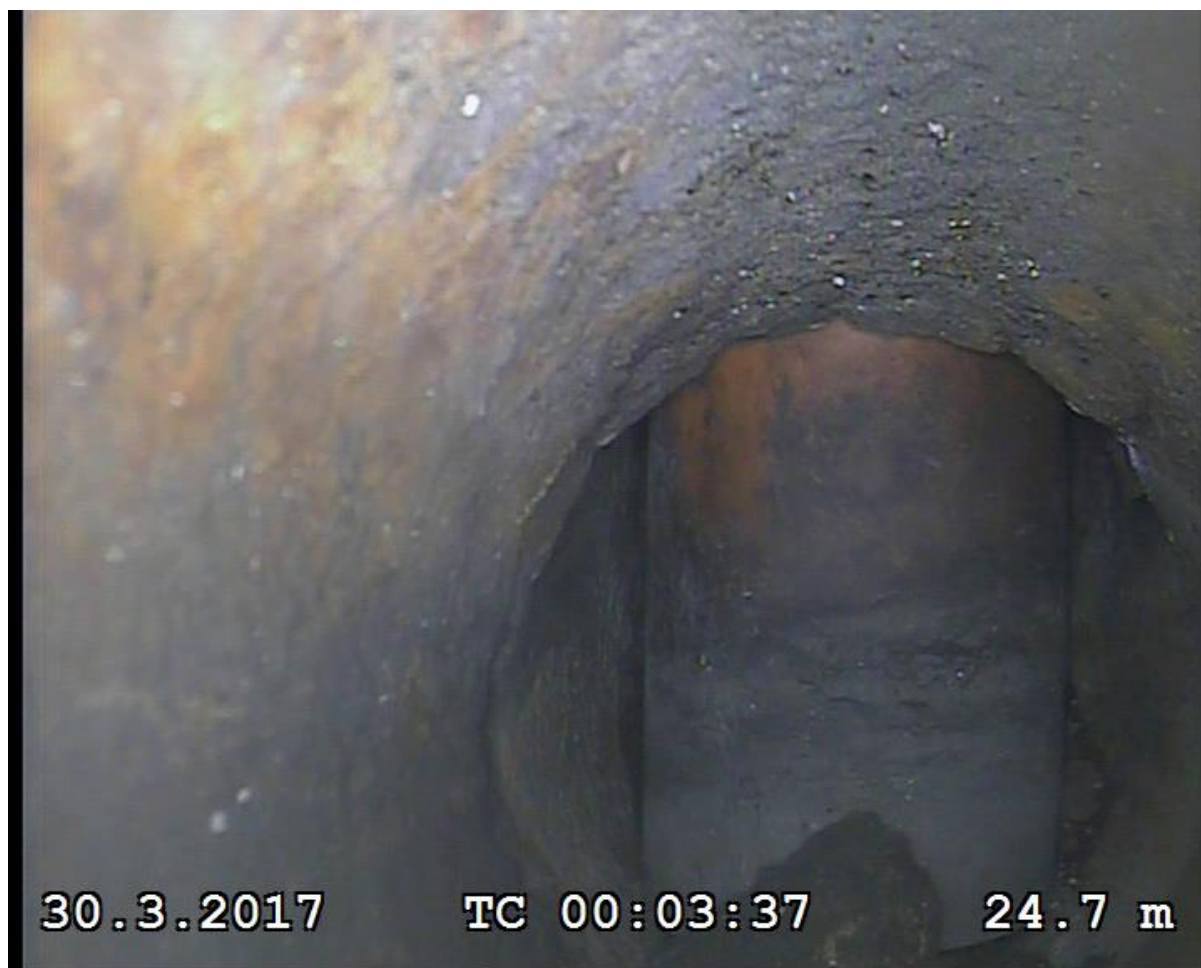
## Závada č. 6

Úsek: dešťový svod D1 – po toku

Typ závady: přesazená roura (PVC)

Materiál a dimenze: litina DN 125

Lokalizace: za 1. odbočkou

Staničení: 24,8 s. m.

Typ opravy: frézování robotem ze šachty Š6

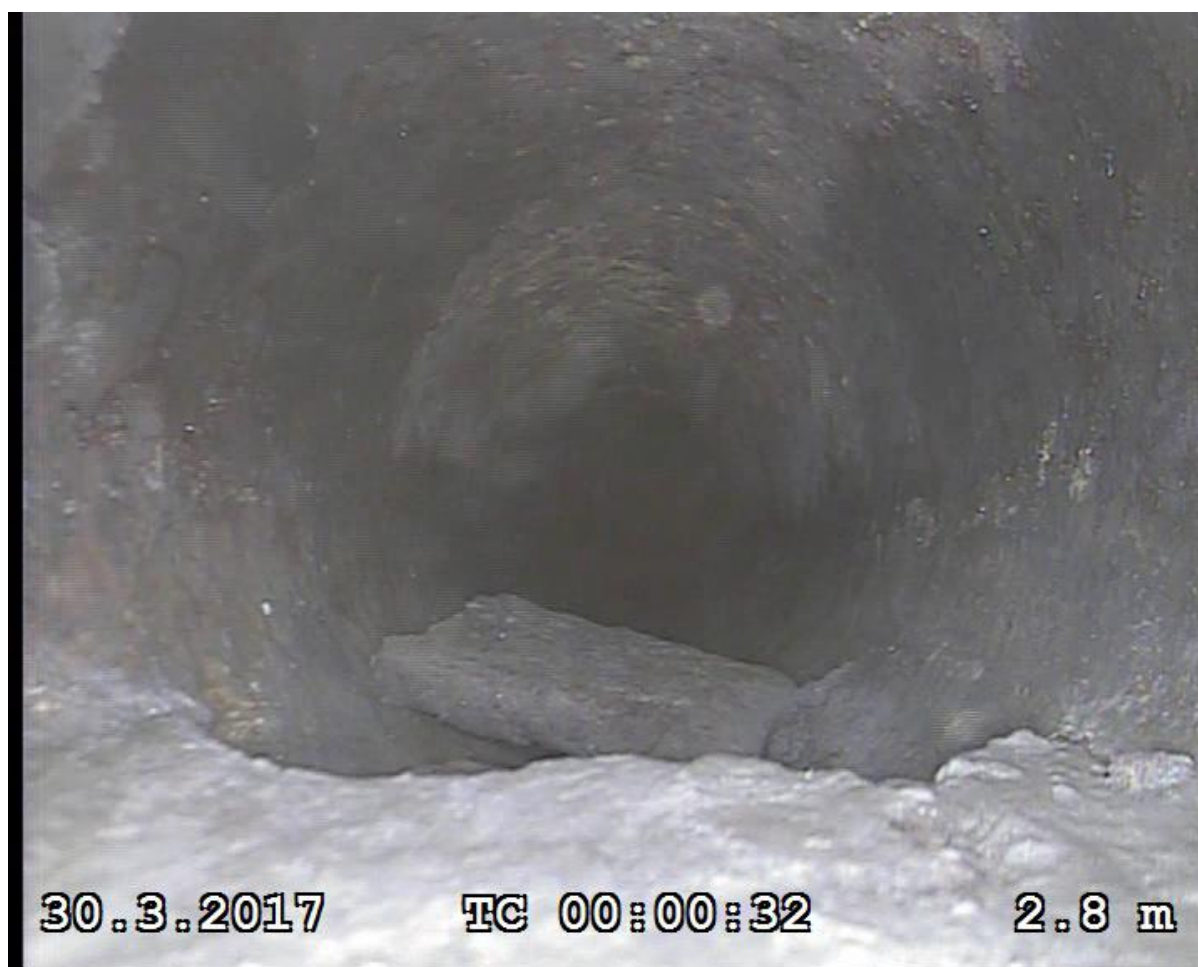
### Závada č. 7

Úsek: svod D2 – po toku

Typ závady: pevné usazeniny (beton)

Materiál a dimenze: litina DN 125

Lokalizace: za patkovým kolenem

Staničení: 2,8 – 3,0 s. m.

Typ opravy: frézování robotem ze šachty Š6

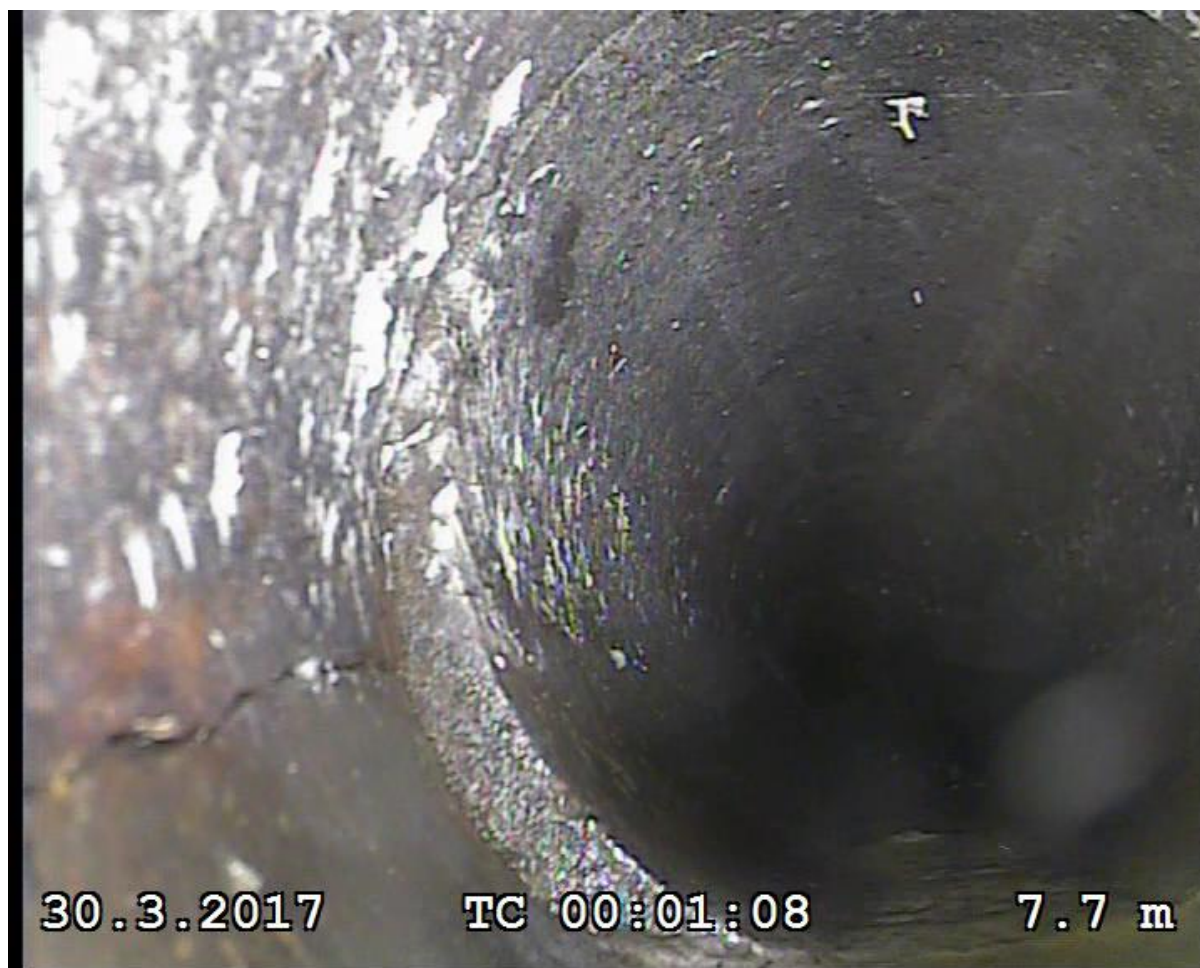
## Závada č. 8

Úsek: svod D2 – po toku

Typ závady: posunutý spoj a praskliny)

Materiál a dimenze: kamenina DN 125

Lokalizace: za 1. odbočkou

Staničení: 7,8 s. m.

Typ opravy: vložkování ze šachty Š6

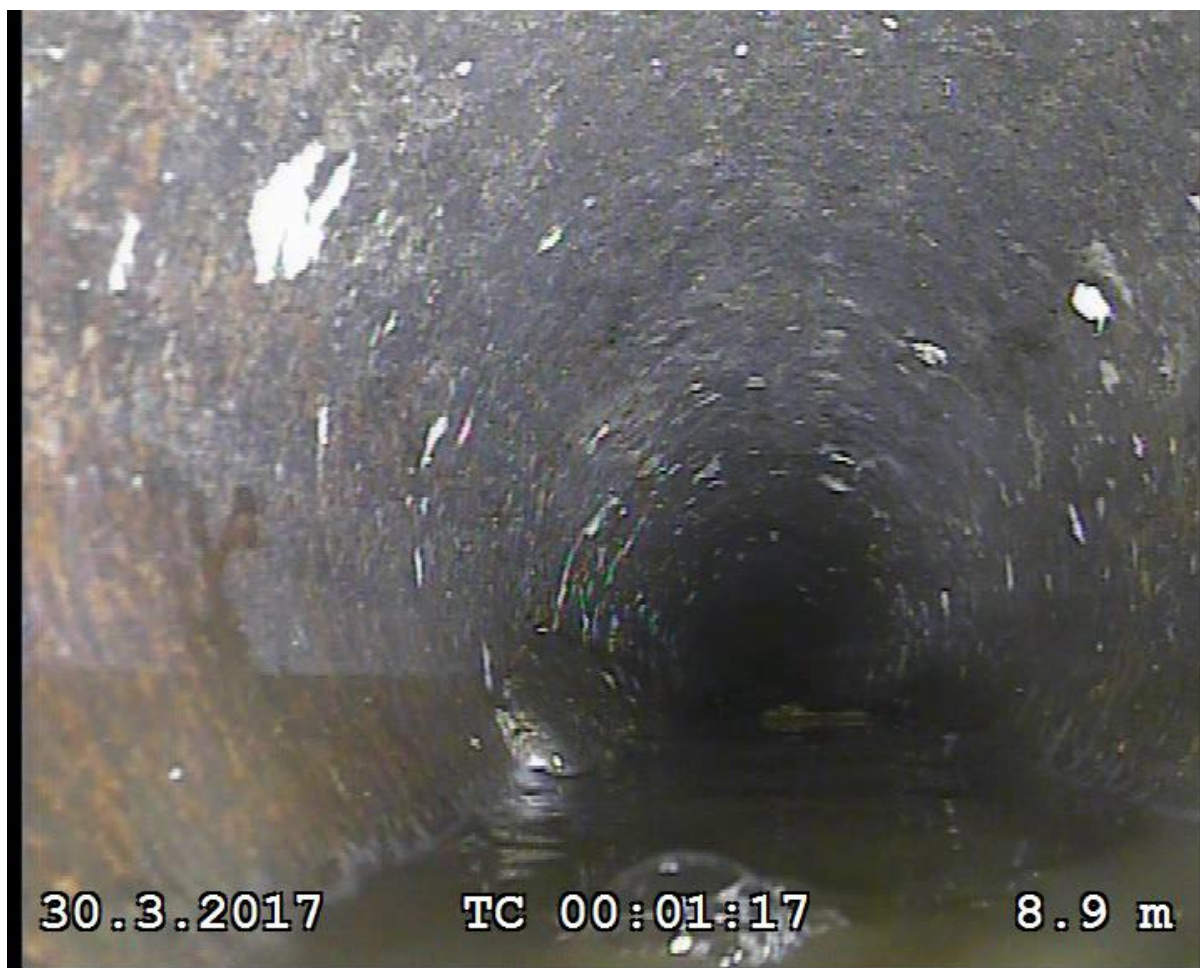
## Závada č. 9

Úsek: svod D2 – po toku

Typ závady: usazeniny a hladina vody

Materiál a dimenze: kamenina DN 125

Lokalizace: za 1. odbočkou

Staničení: 8,8 – 10,2 s. m.

Typ opravy: čištění tlakovou vodou

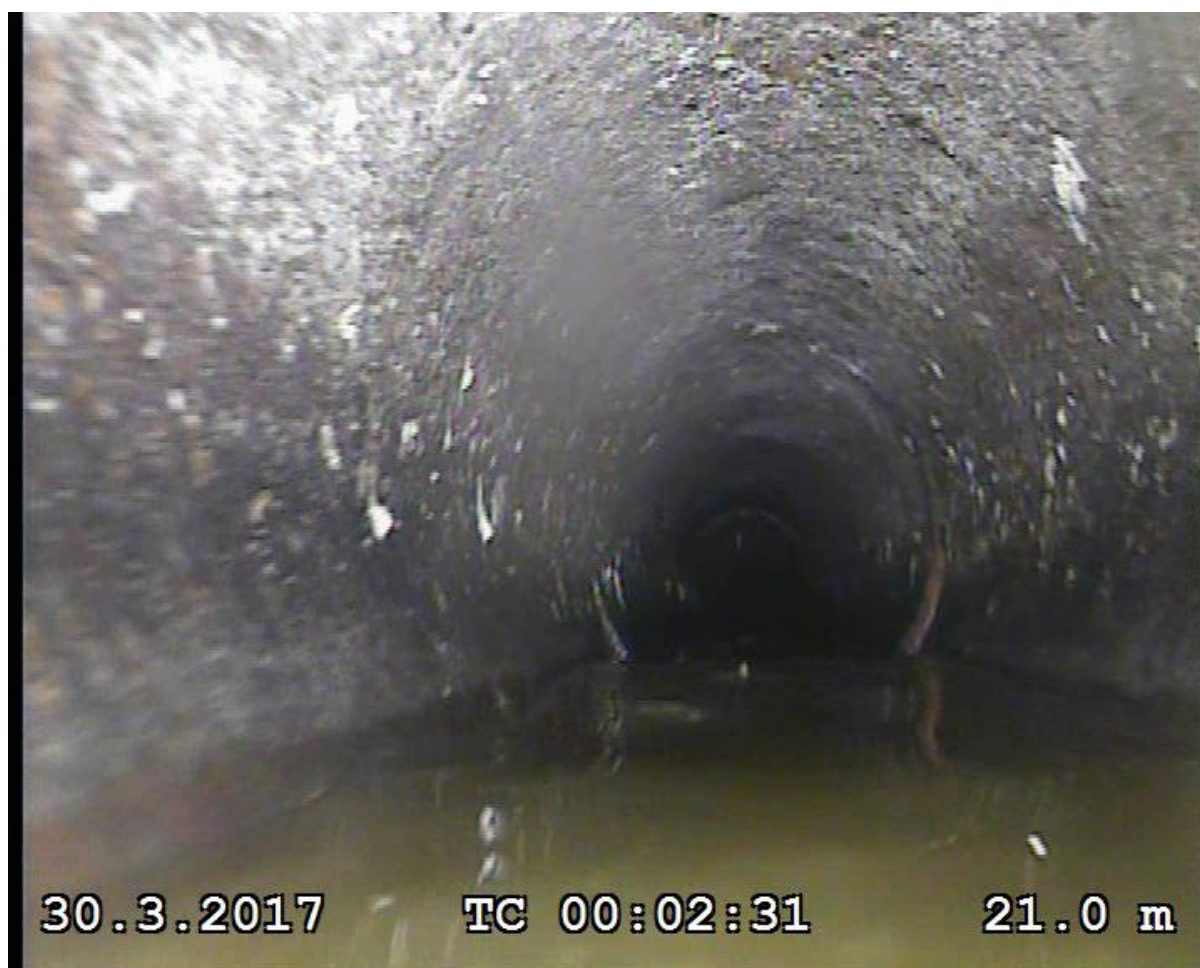
## *Závada č. 10*

Úsek: svod D2 – po toku

Typ závady: usazeniny

Materiál a dimenze: kamenina DN 125

Lokalizace: za 3. odbočkou

Staničení: 20,9 – 21,8 s. m.

Typ opravy: čištění tlakovou vodou

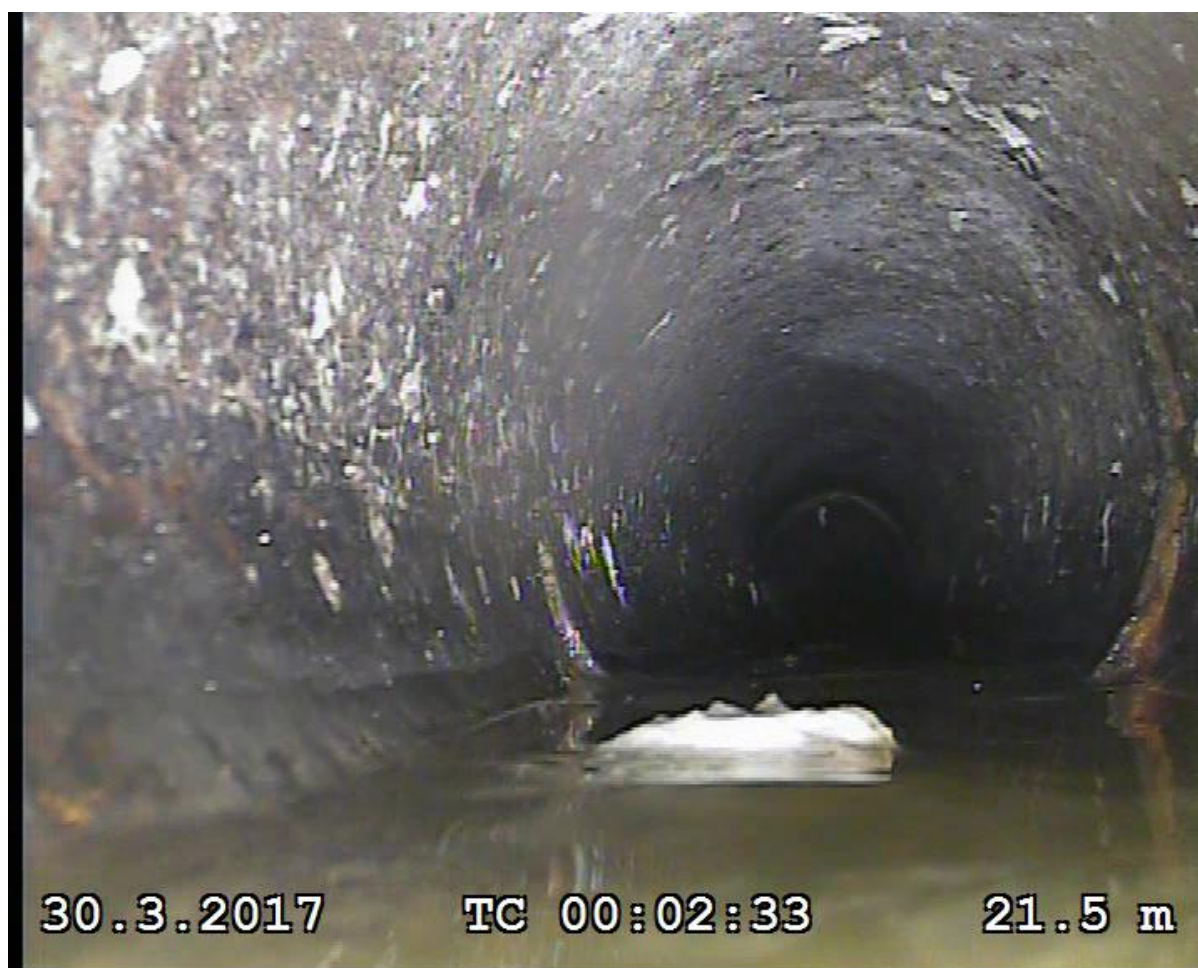
## *Závada č. 11*

Úsek: svod D2 – po toku

Typ závady: posunutý spoj

Materiál a dimenze: kamenina DN 125

Lokalizace: za 3. odbočkou

Staničení: 21,8 s. m.

Typ opravy: vložkování ze šachty Š6

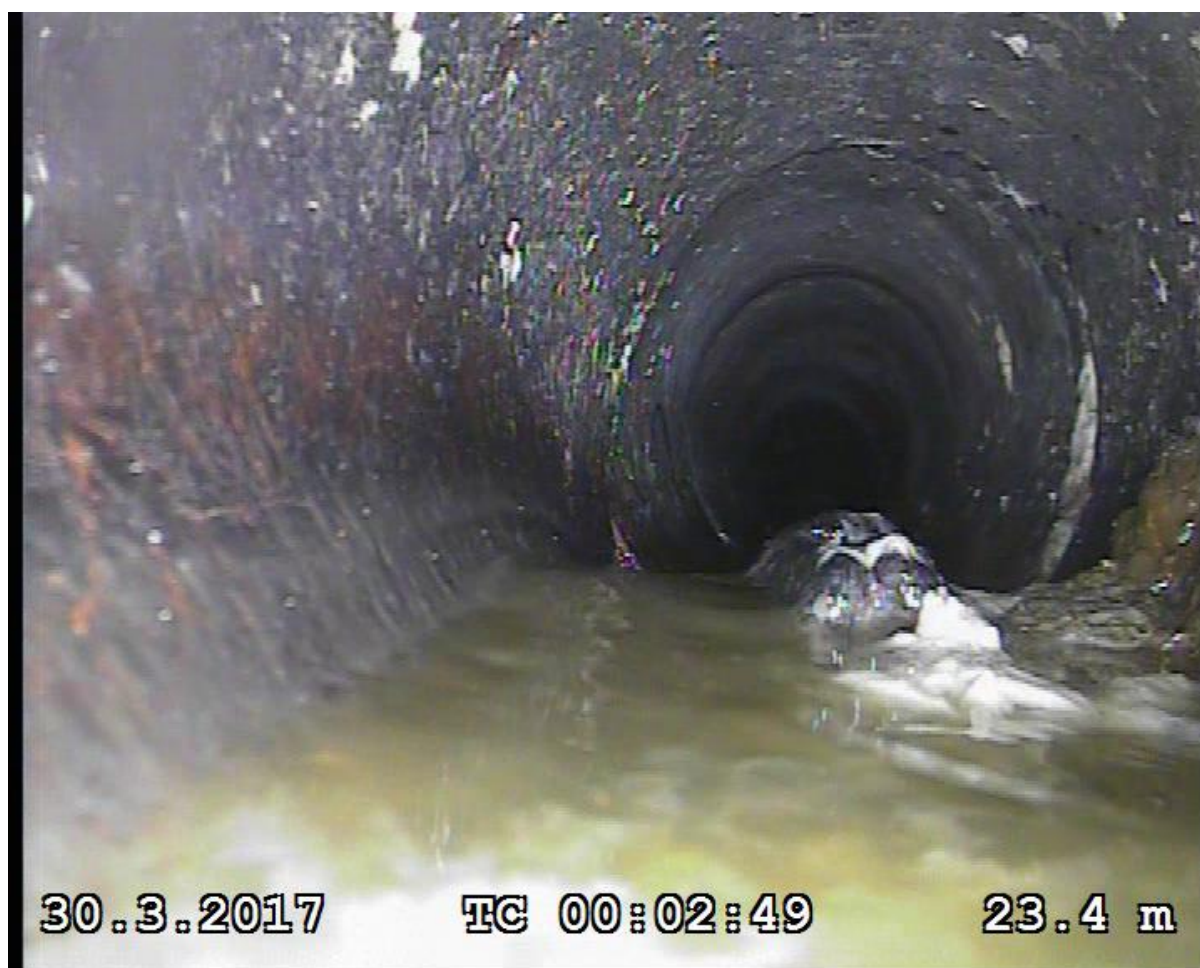
## Závada č. 12

Úsek: svod D2 – po toku

Typ závady: usazeniny

Materiál a dimenze: kamenina DN 125

Lokalizace: za 3. odbočkou

Staničení: 23,6 s. m.

Typ opravy: vložkování ze šachty Š6

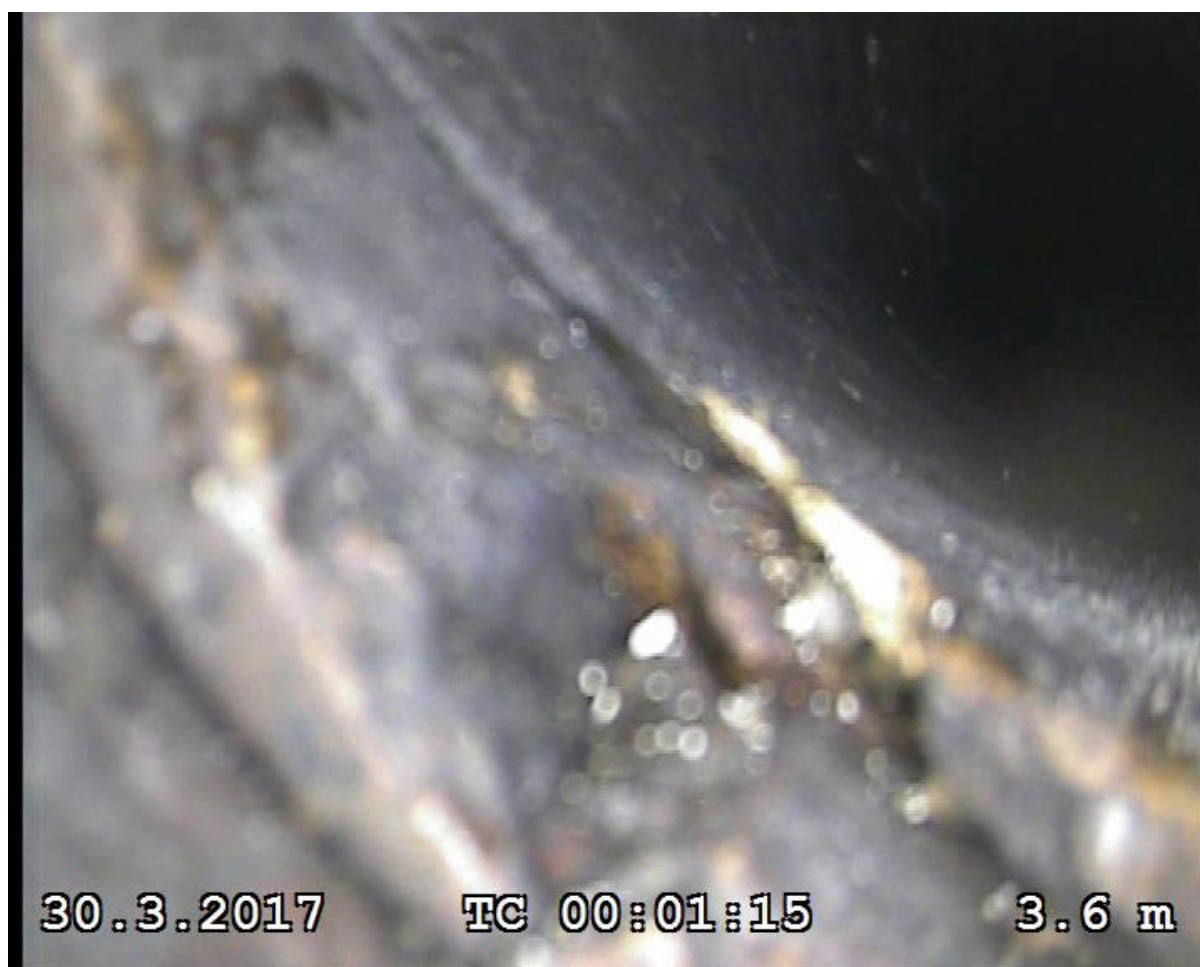
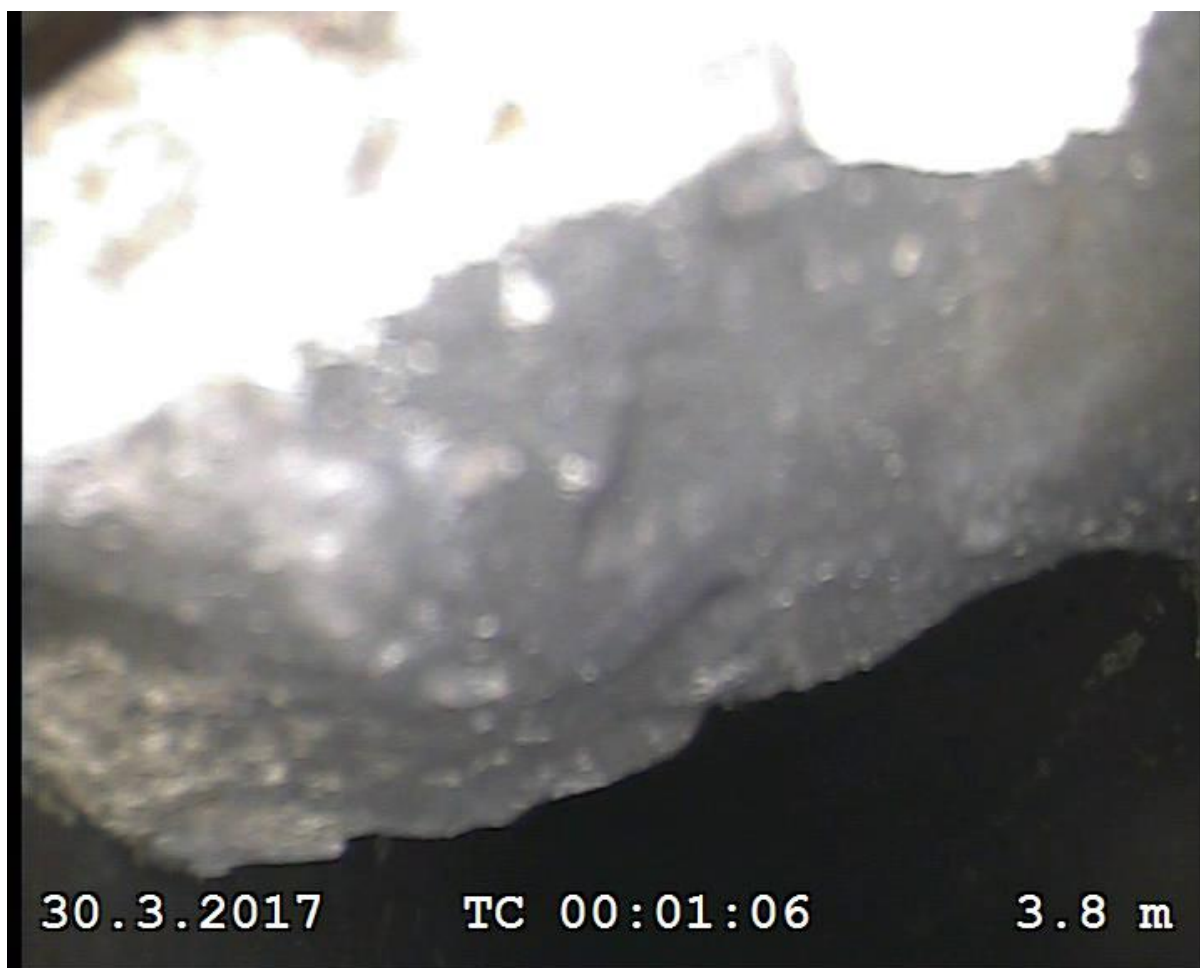
### *Závada č. 13*

Úsek: stoupačka č. 1 – po toku

Typ závady: prasklina a zaklíněný předmět

Materiál a dimenze: kamenina DN 125

Lokalizace: v ohybu?

Staničení: 3,8 s. m.

Typ opravy: Frézování robotem a vložkování ze šachty Š1

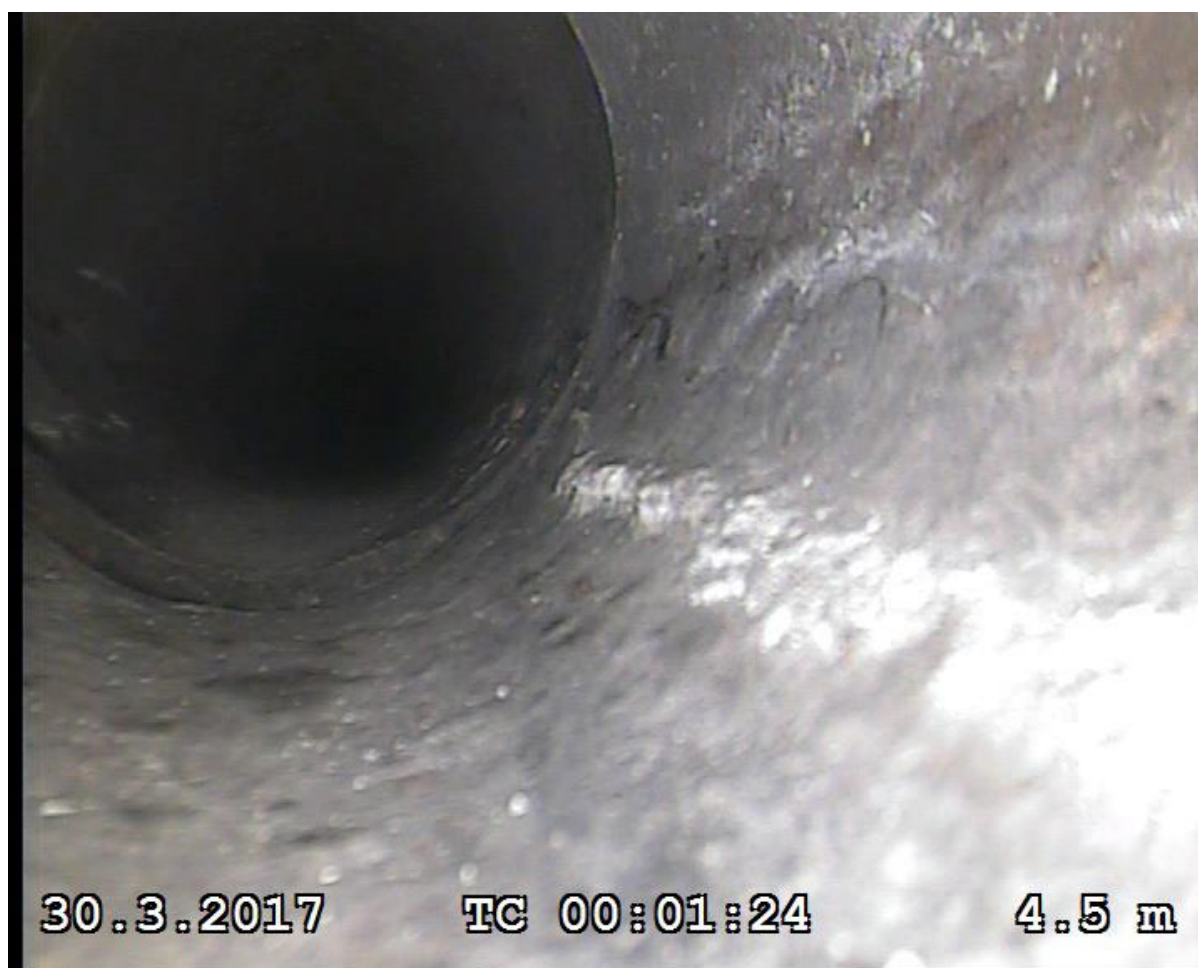
## *Závada č. 14*

Úsek: stoupačka č. 1 – po toku

Typ závady: posunutý spoj

Materiál a dimenze: kamenina DN 125

Lokalizace: před šachtou Š1

Staničení: 4,8 s. m.

Typ opravy: vložkování ze šachty Š1

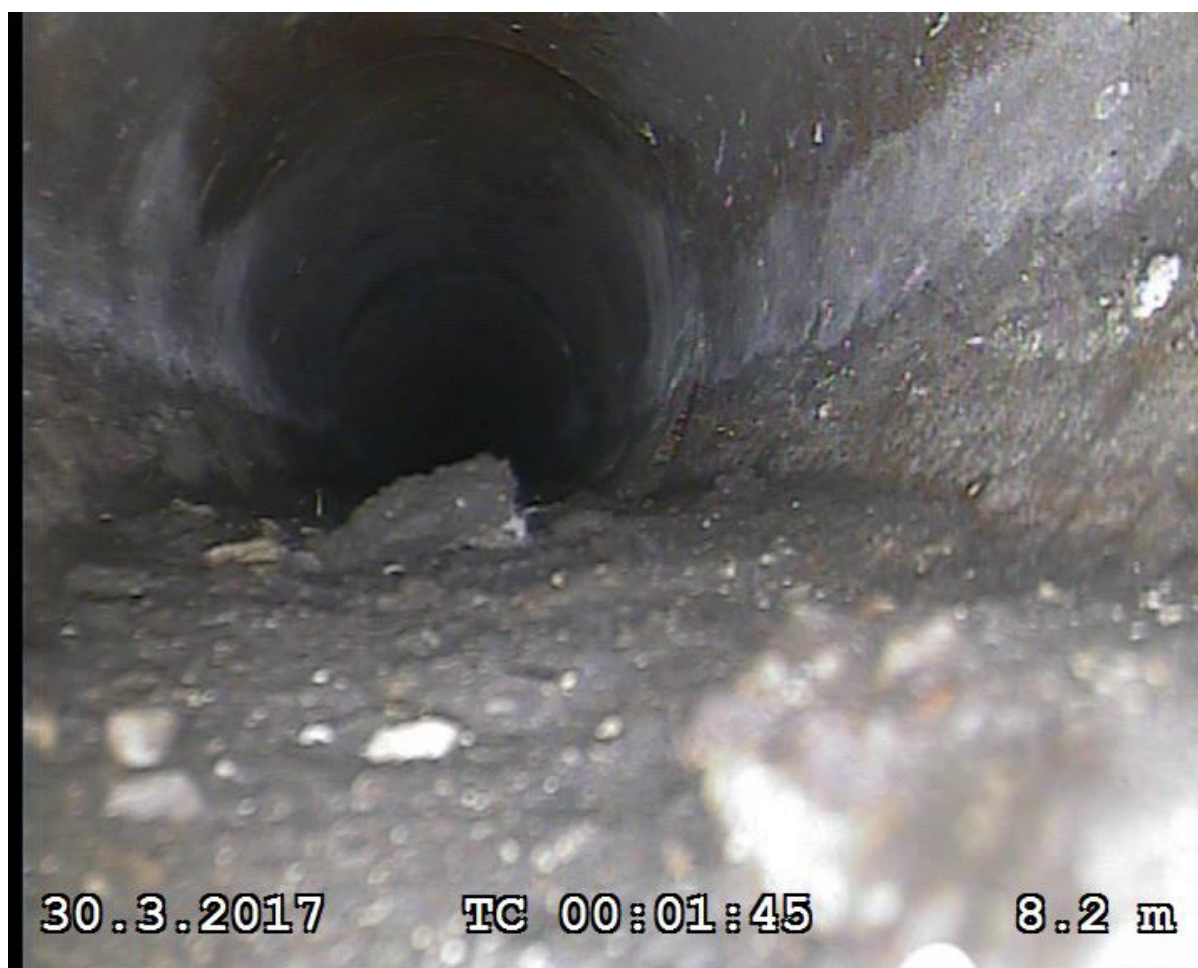
### *Závada č. 15*

Úsek: stoupačka č. 1 – po toku

Typ závady: usazeniny

Materiál a dimenze: kamenina DN 125

Lokalizace: před šachtou Š1

Staničení: 8,0 - 11,3 s. m.

Typ opravy: čištění tlakovou vodou

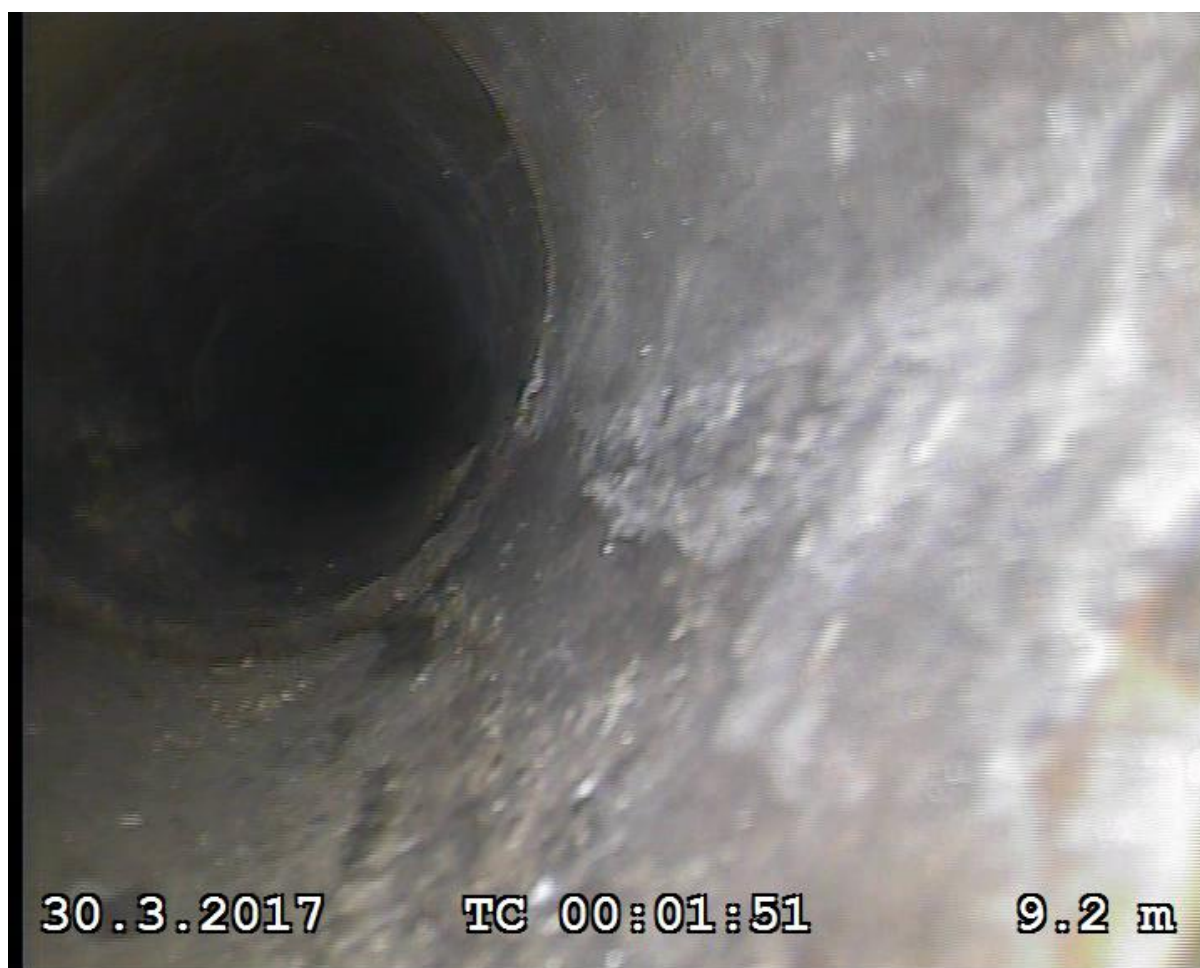
## Závada č. 16

Úsek: stoupačka č. 1 – po toku

Typ závady: posunutý spoj

Materiál a dimenze: kamenina DN 125

Lokalizace: před šachtou Š1

Staničení: 9,4 s. m.

Typ opravy: vložkování ze šachty Š1

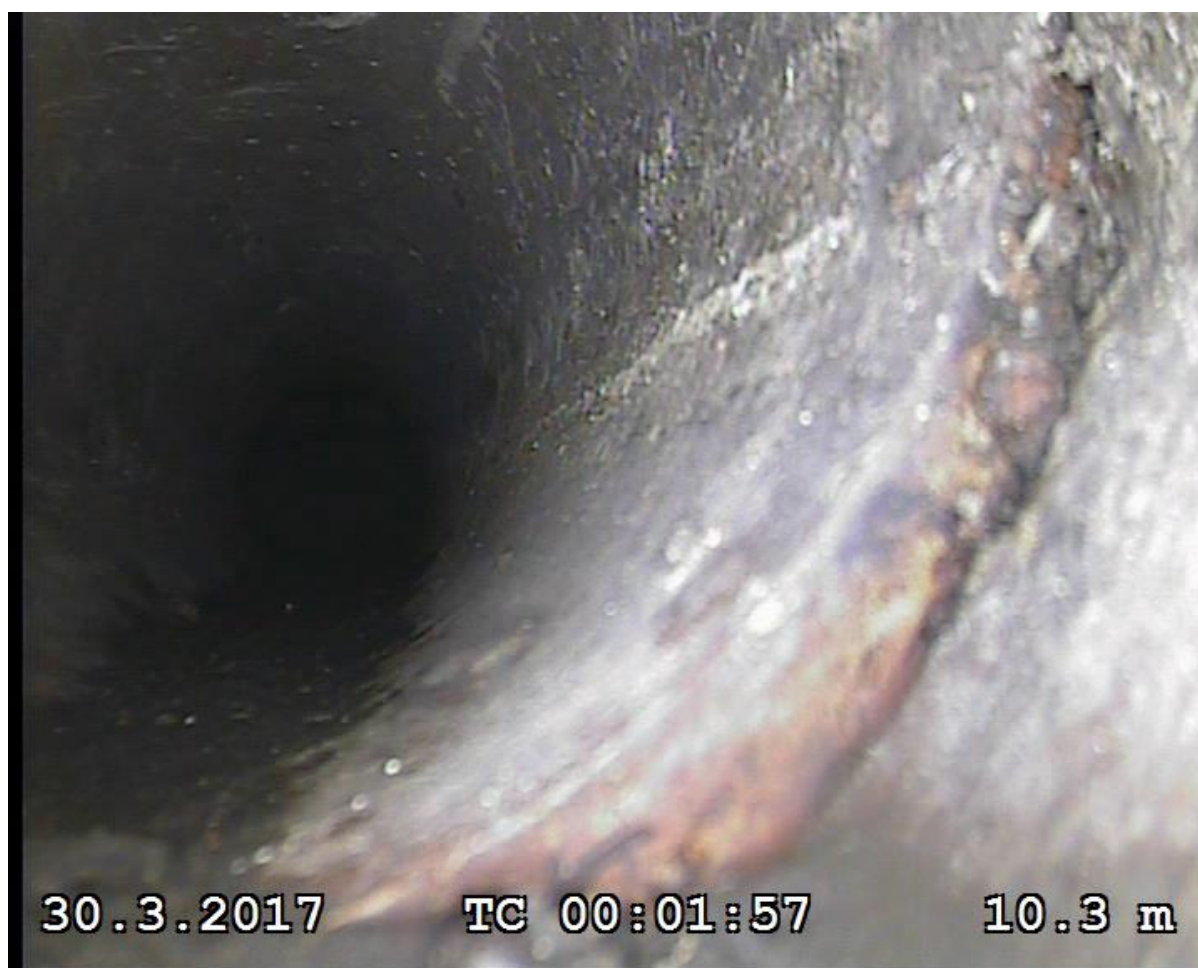
### *Závada č. 17*

Úsek: stoupačka č. 1 – po toku

Typ závady: posunutý spoj

Materiál a dimenze: kamenina DN 125

Lokalizace: před šachtou Š1

Staničení: 10,3 s. m.

Typ opravy: vložkování ze šachty Š1

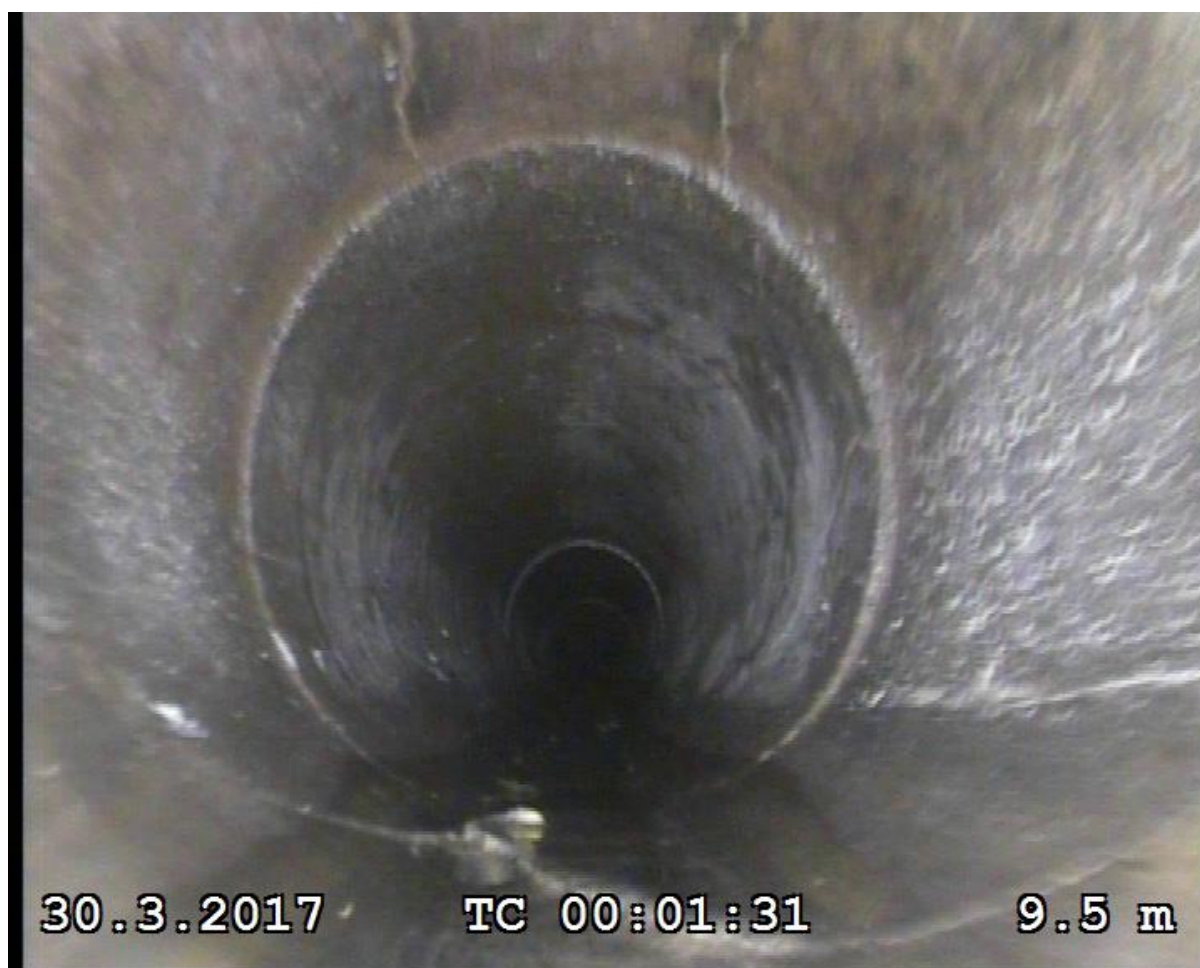
### *Závada č. 18*

Úsek: ze šachty Š2 směrem k šachtě Š1 – proti toku

Typ závady: praskliny

Materiál a dimenze: kamenina DN 200

Lokalizace: před šachtou Š2

Staničení: 9,7 s. m.

Typ opravy: vložkování ze šachty Š2
