# REKONSTRUKCE AREÁLOVÉ KANALIZACE

Ministerstvo životního prostředí

## Seznam závad v potrubí

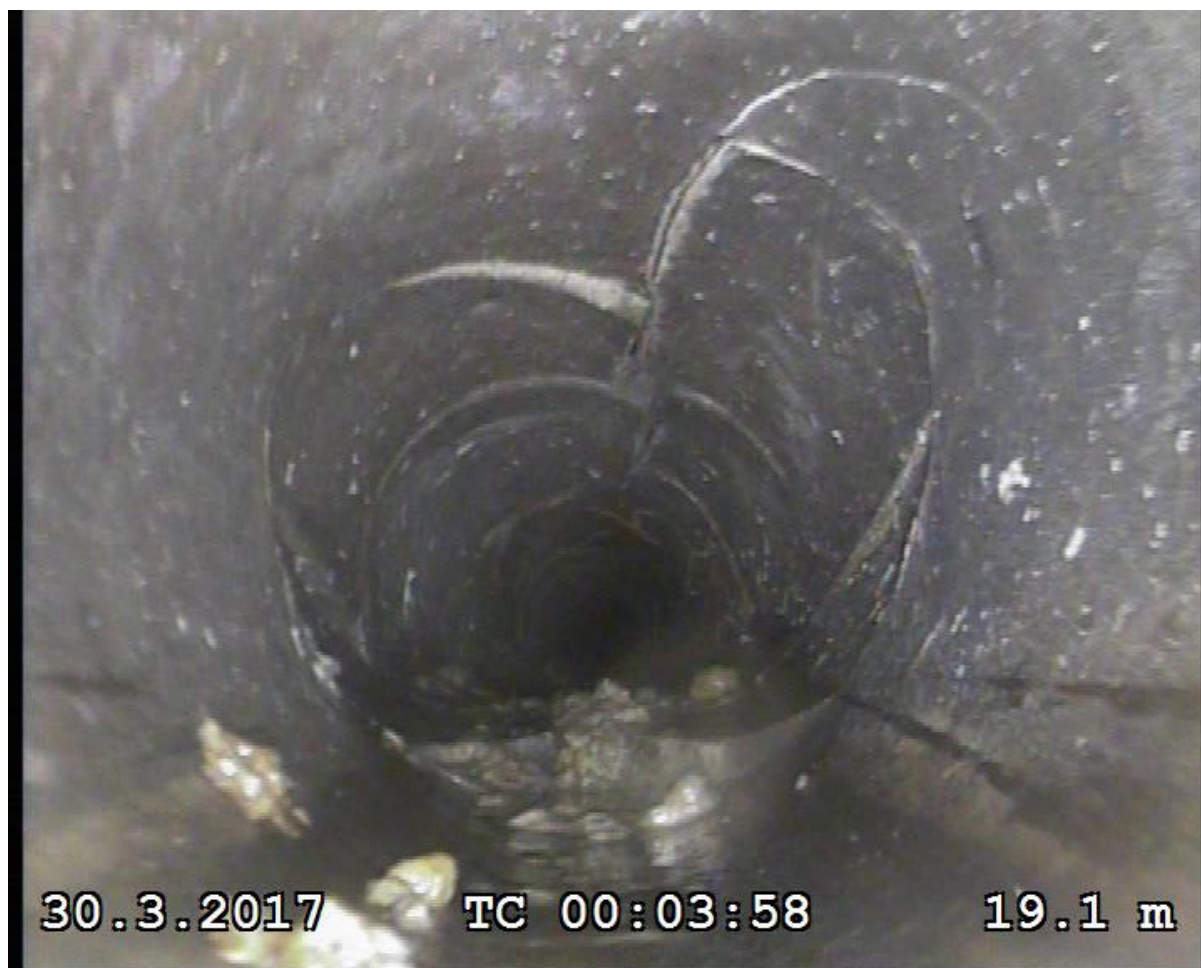
### *Závada č. 19*

Úsek: ze šachty Š2 směrem k šachtě Š1 – proti toku

Typ závady: praskliny

Materiál a dimenze: kamenina DN 200

Lokalizace: před šachtou Š1

Staničení: 19,3 – 21,2 s. m.

Typ opravy: výkop v rámci usazení šachty Š6

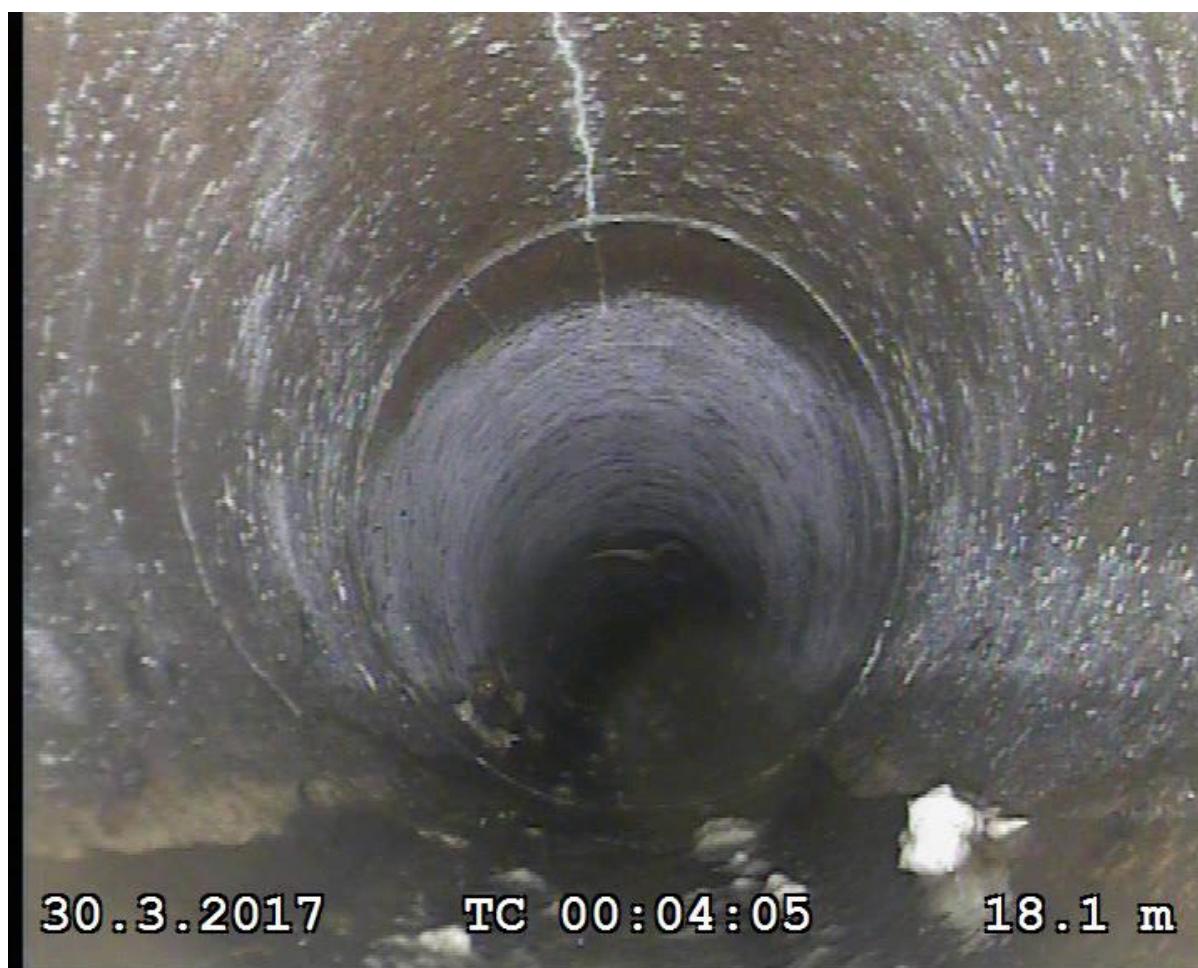
## *Závada č. 20*

Úsek: ze šachty Š2 směrem k šachtě Š1 – proti toku

Typ závady: praskliny

Materiál a dimenze: kamenina DN 200

Lokalizace: před šachtou Š1

Staničení: 18,1 s. m.

Typ opravy: vložkování ze šachty Š6

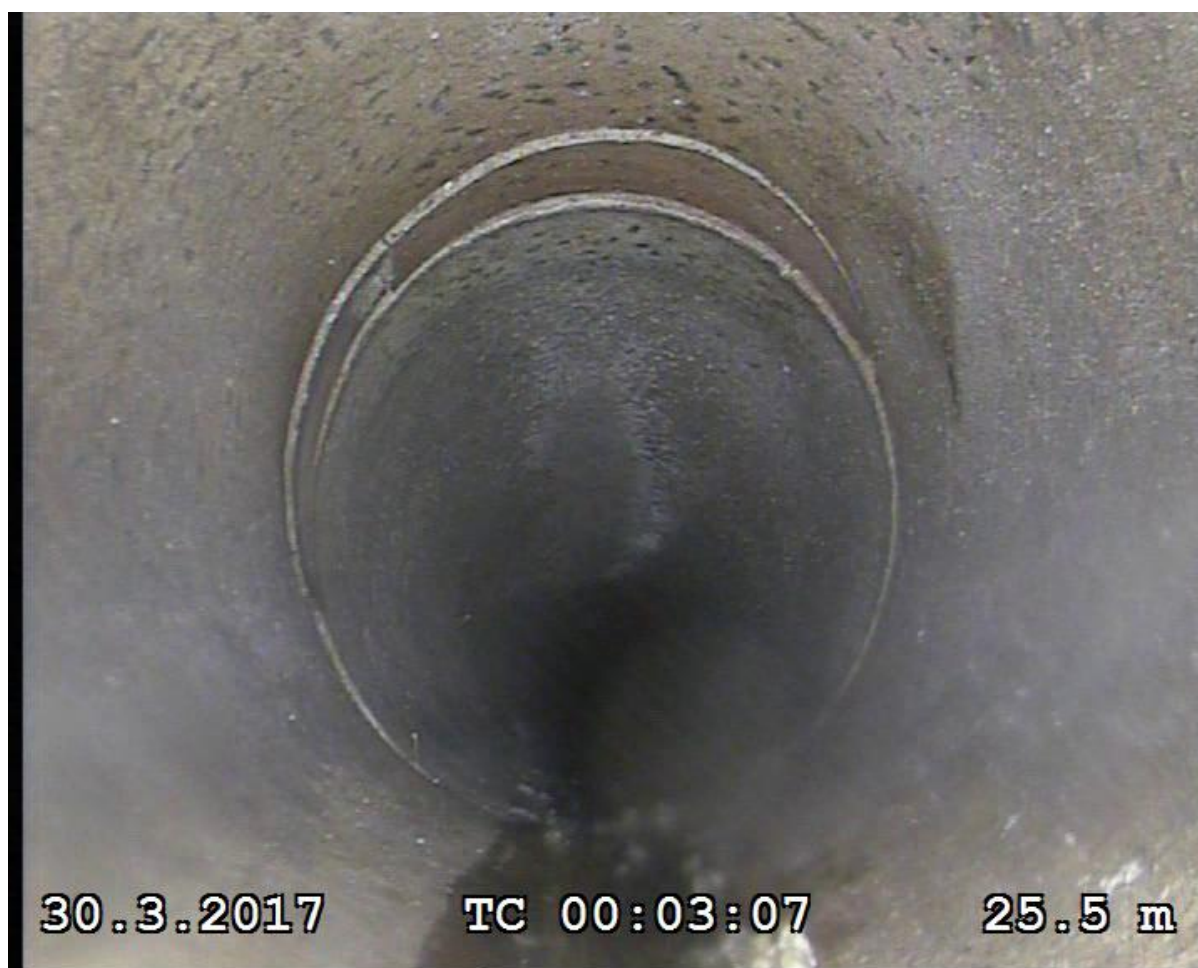
### Závada č. 21

Úsek: ze šachty Š2 směrem k šachtě Š1 – proti toku

Typ závady: praskliny

Materiál a dimenze: kamenina DN 200

Lokalizace: před šachtou Š1

Staničení: 25,7 s. m.

Typ opravy: vložkování ze šachty Š6 nebo Š1

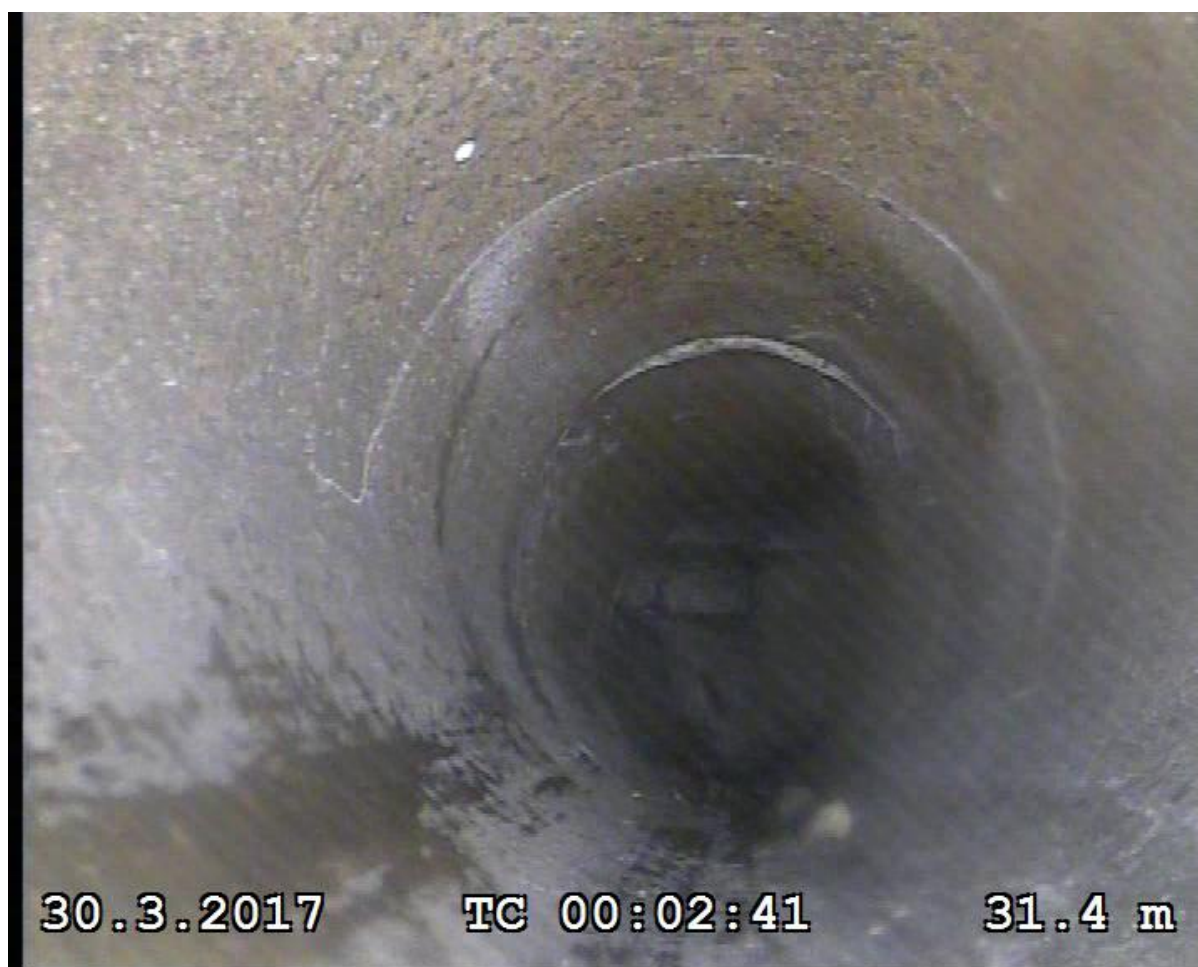
## Závada č. 22

Úsek: ze šachty Š2 směrem k šachtě Š1 – proti toku

Typ závady: praskliny

Materiál a dimenze: kamenina DN 200

Lokalizace: před šachtou Š1

Staničení: 31,7 s. m.

Typ opravy: vložkování ze šachty Š1

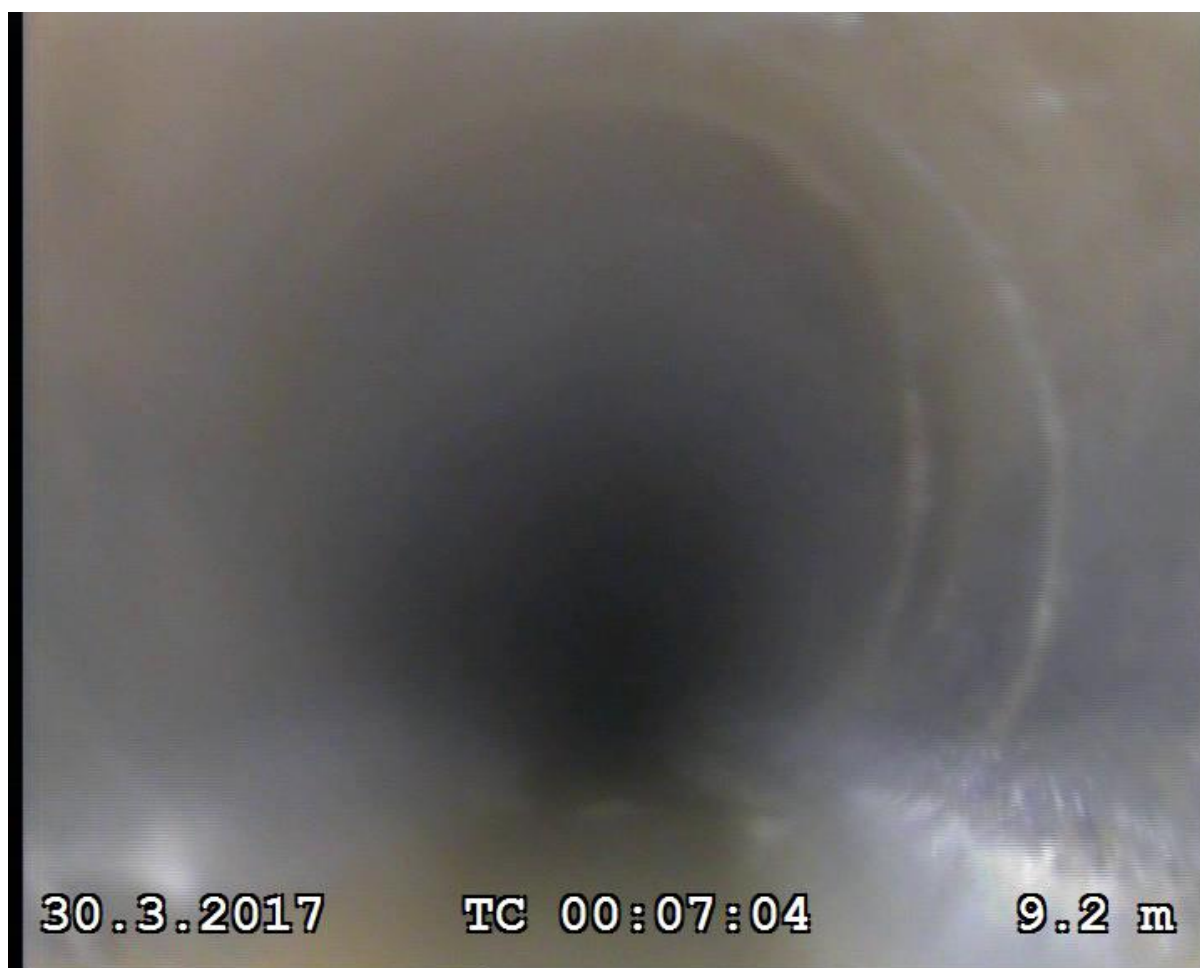
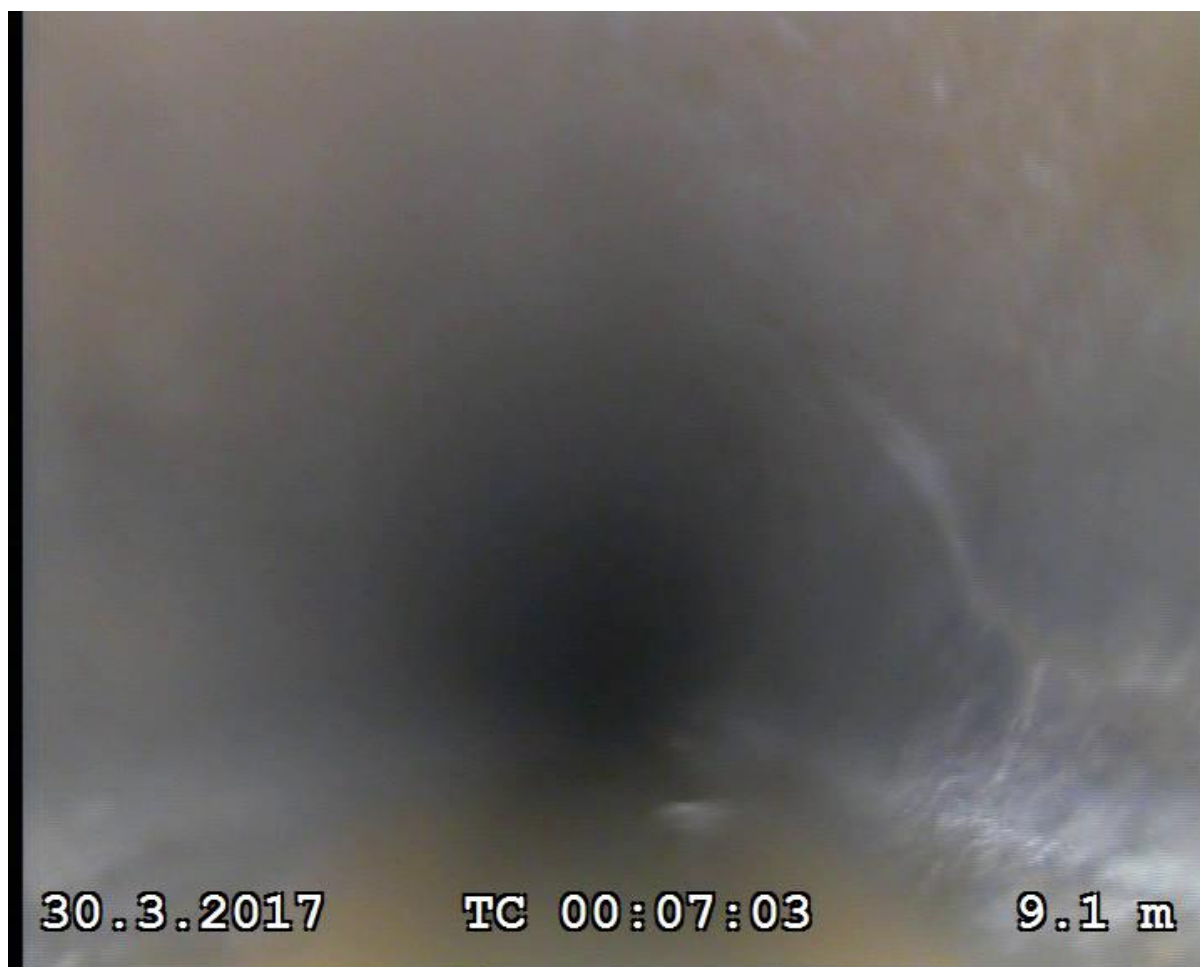
### *Závada č. 23*

Úsek: ze šachty Š2 směrem k šachtě Š4 – „Horní kanalizace“ – proti toku

Typ závady: praskliny

Materiál a dimenze: kamenina DN 200

Lokalizace: před šachtou Š2

Staničení: 9,2 – 9,4 s. m.

Typ opravy: vložkování z výkopu k závadě č. 24

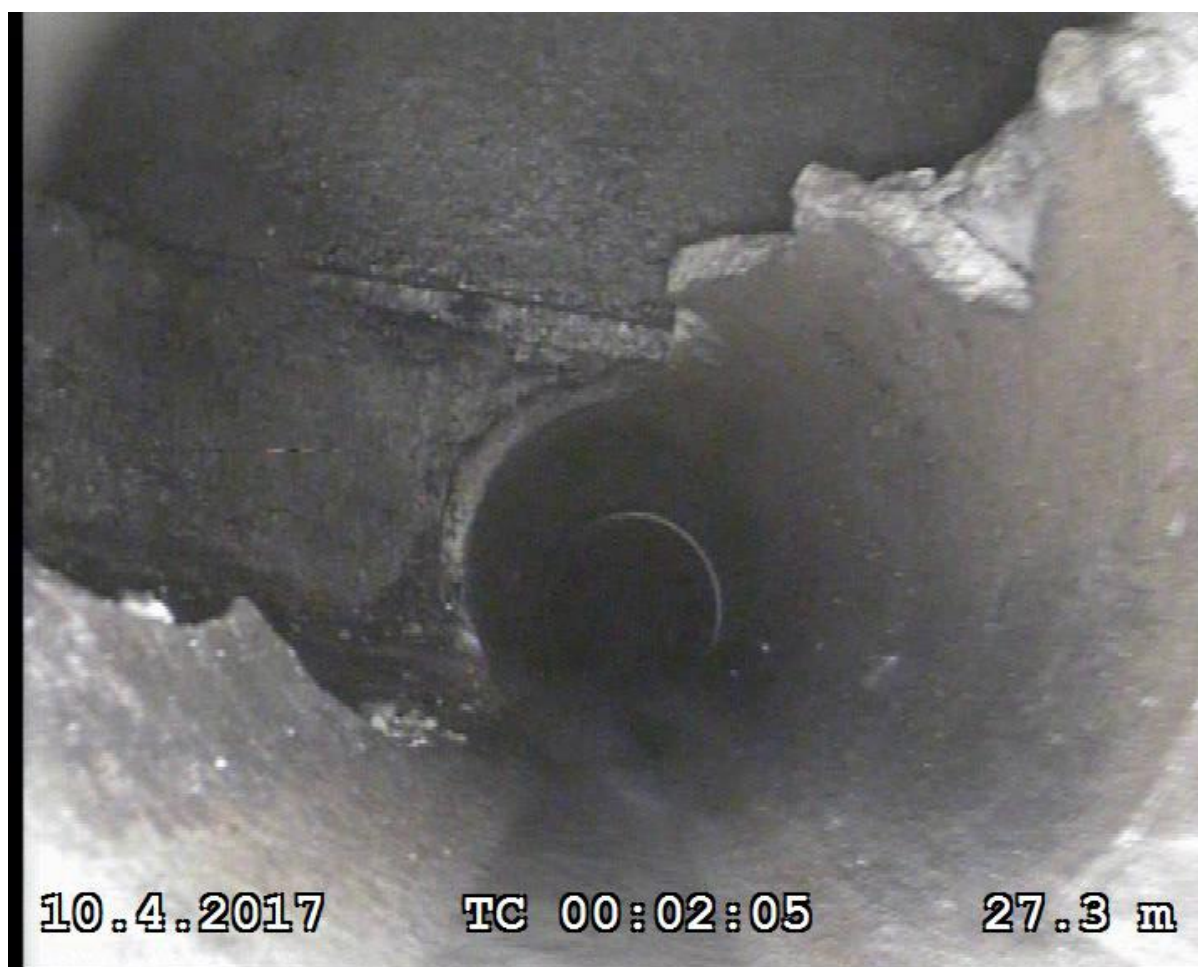
### Závada č. 24

Úsek: ze šachty Š2 směrem k šachtě Š4 – „Horní kanalizace“ – proti toku

Typ závady: destrukce – chybějící části

Materiál a dimenze: kamenina DN 200

Lokalizace: před šachtou Š2

Staničení: 10,2-11,2 s. m.

Typ opravy: výkop

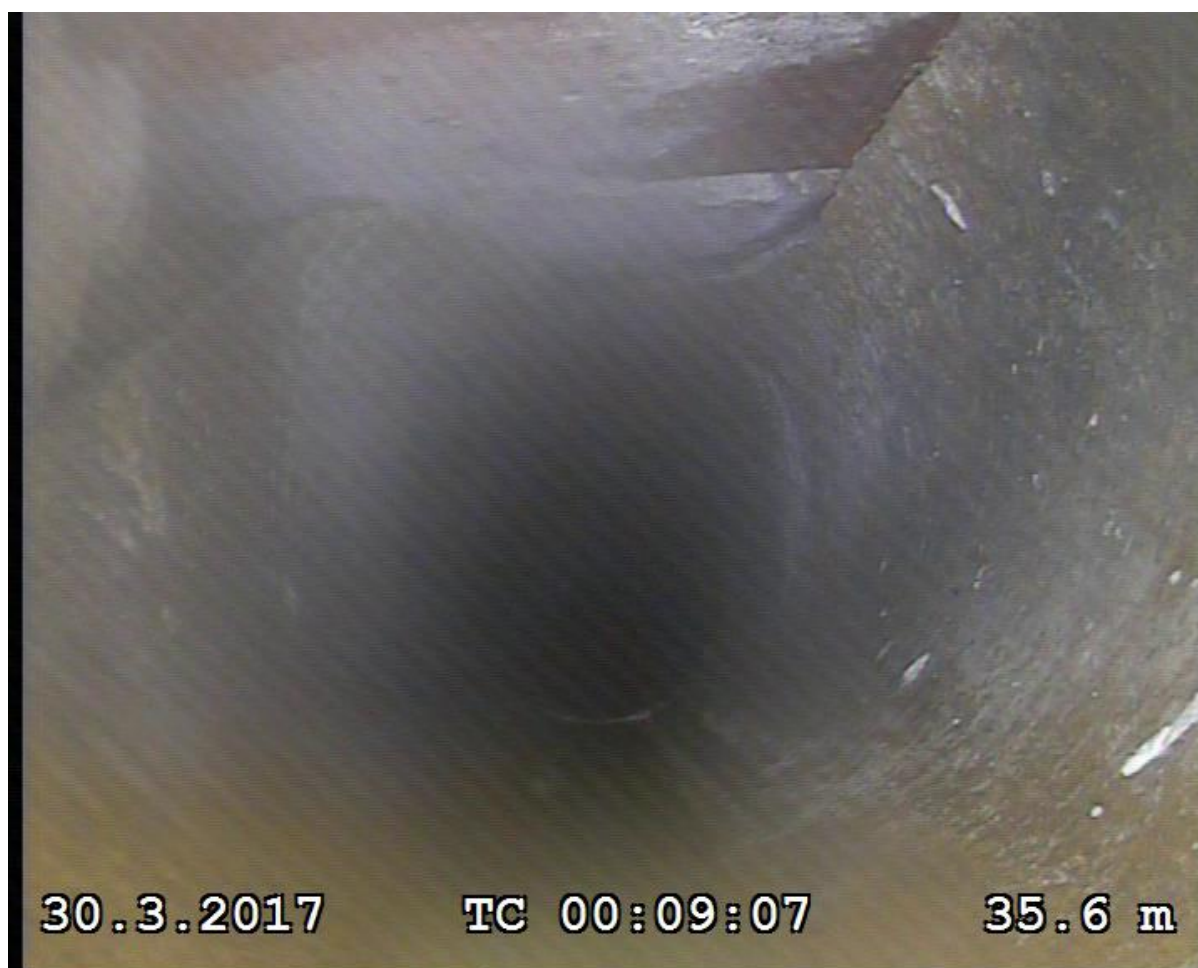
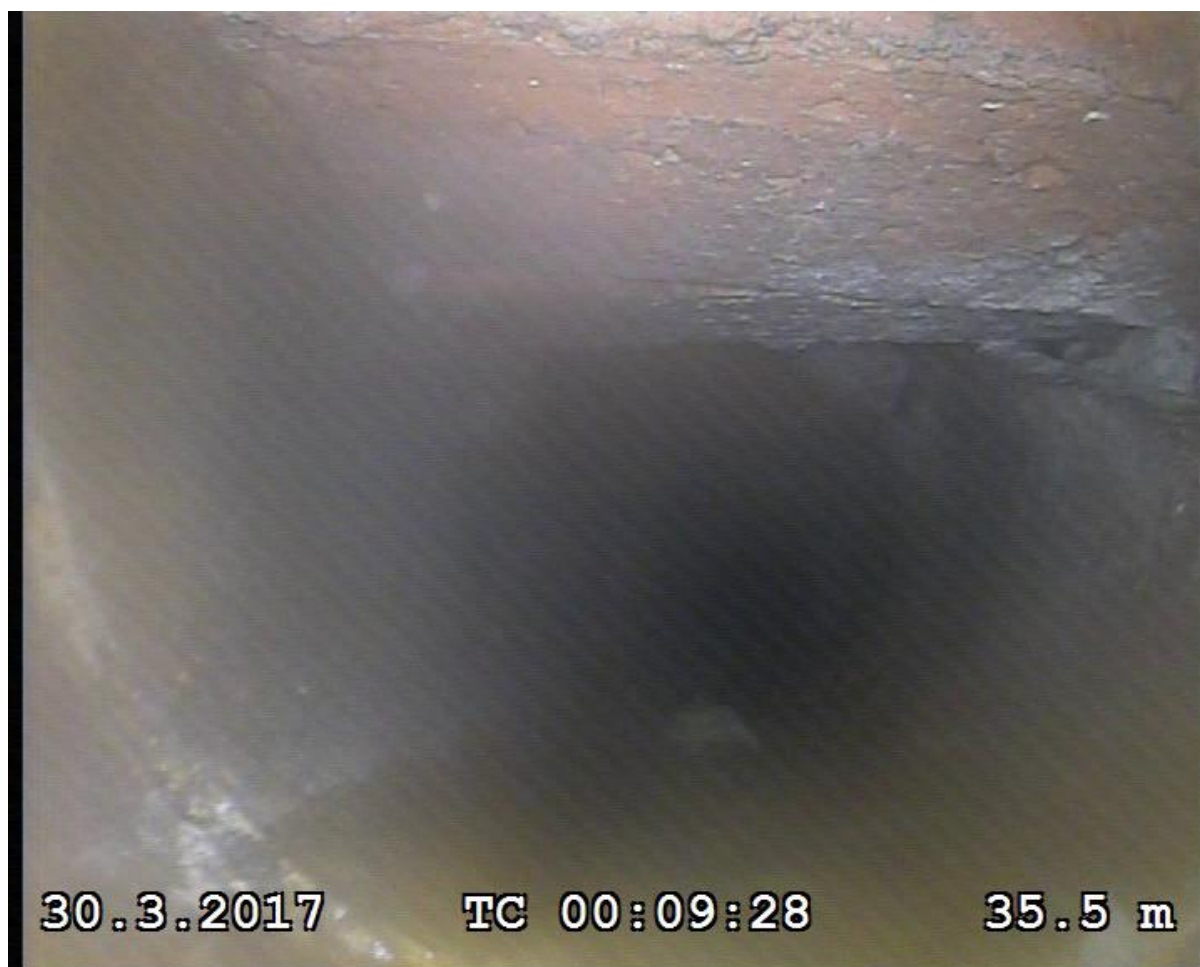
### *Závada č. 25*

Úsek: ze šachty Š2 směrem k šachtě Š4 – „Horní kanalizace“ – proti toku

Typ závady: předmět vestavěný do konstrukce stoky

Materiál a dimenze: kamenina DN 200

Lokalizace: před šachtou Š4

Staničení: 35,0 – 35,8 s. m.

Typ opravy: výkop

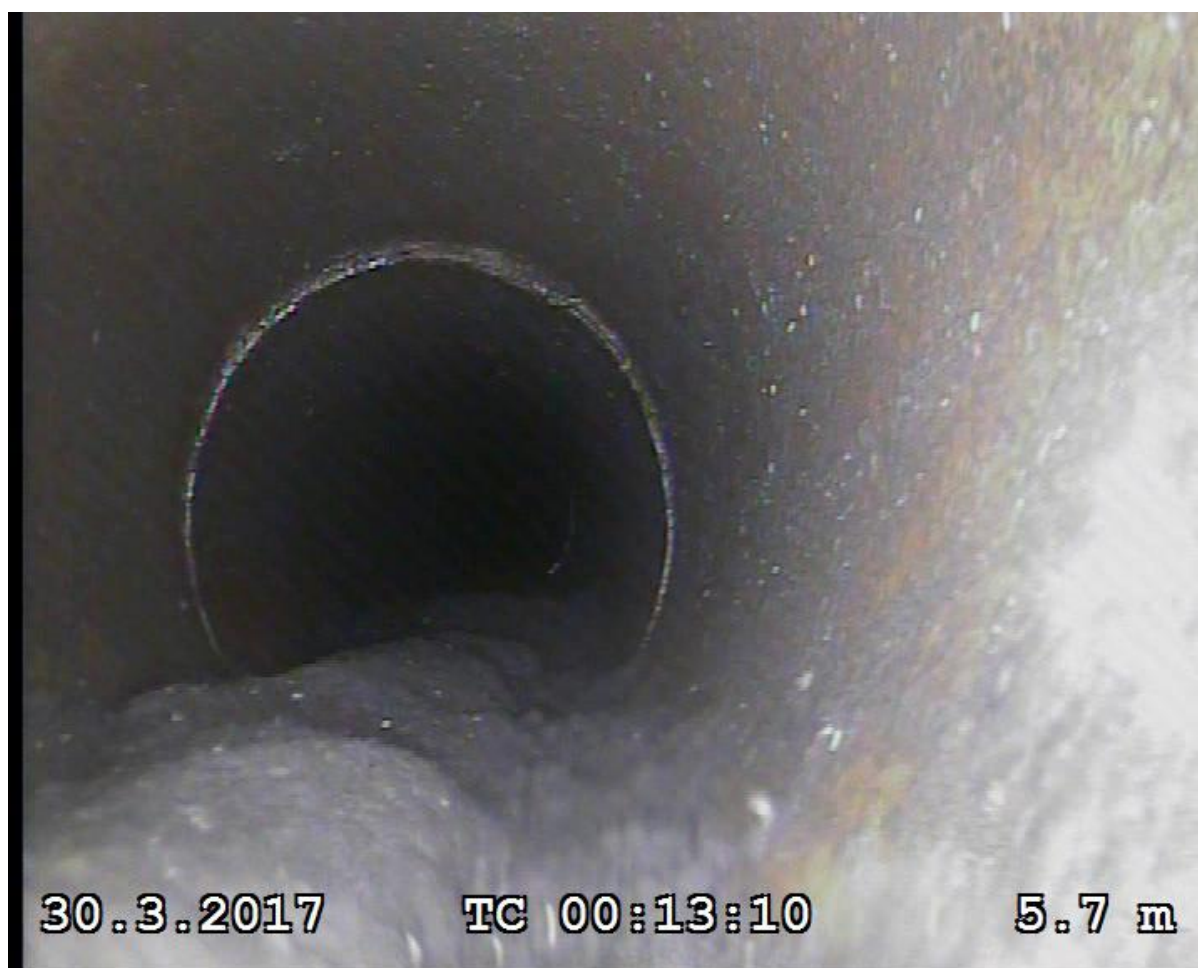
### Závada č. 26

Úsek: ze šachty Š2 směrem k šachtě Š4 – „Dolní kanalizace“ – proti toku

Typ závady: usazeniny

Materiál a dimenze: kamenina DN 200

Lokalizace: před šachtou Š2

Staničení: 5,1 – 10,2 s. m.

Typ opravy: není nutno realizovat – umrtvený úsek (čištění tlakovou vodou)

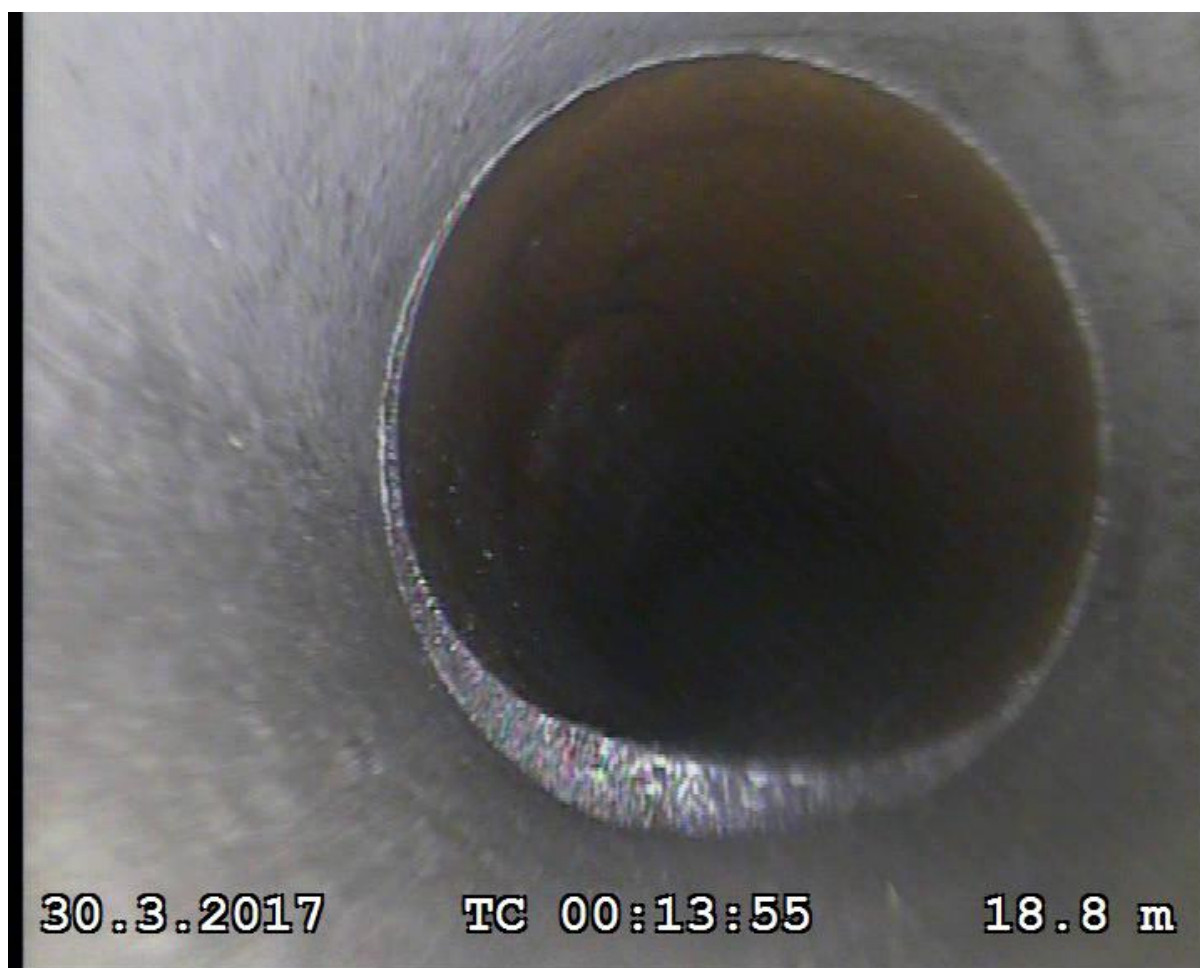
### Závada č. 26

Úsek: ze šachty Š2 směrem k šachtě Š4 – „Dolní kanalizace“ – proti toku

Typ závady: usazeniny

Materiál a dimenze: kamenina DN 200

Lokalizace: před šachtou Š2

Staničení: 19,0 s. m.

Typ opravy: není nutno realizovat – umrtvený úsek (vložkování ze šachty Š2)

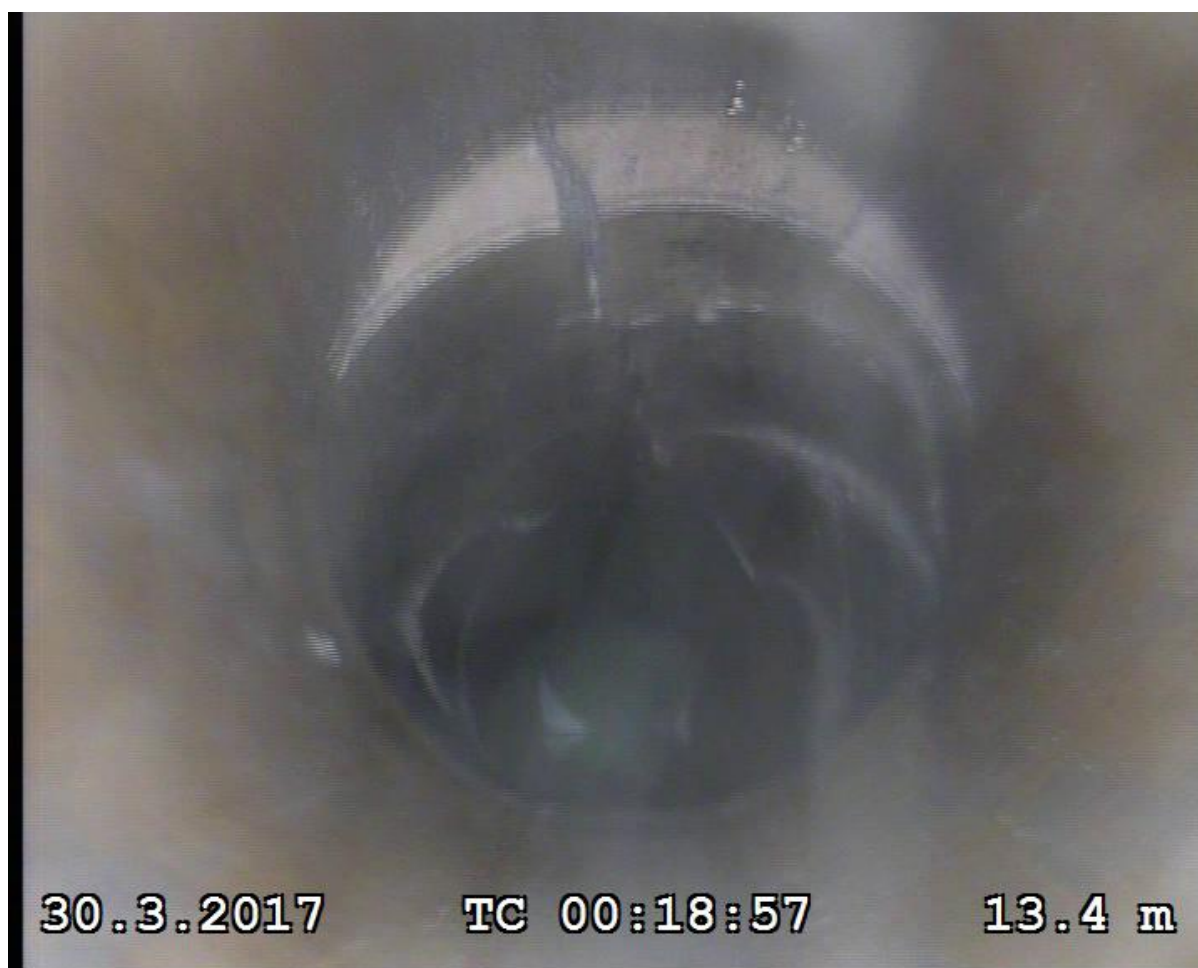
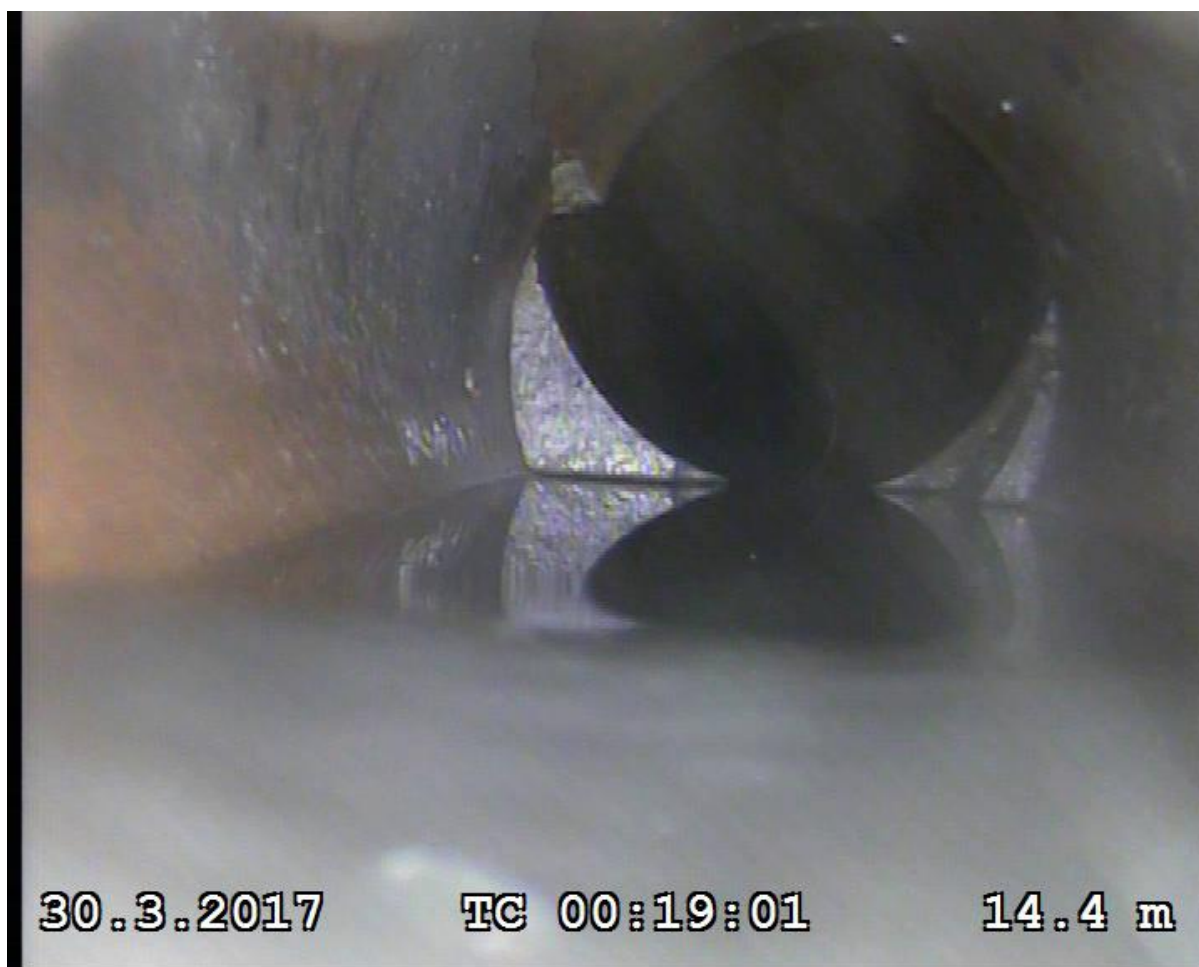
### *Závada č. 28*

Úsek: ze šachty Š2 směrem k šachtě Š3 a napojení na veřejnou kanalizaci – po toku

Typ závady: destrukce - rozlomení

Materiál a dimenze: kamenina DN 200

Lokalizace: před šachtou Š2

Staničení: 13,5 – 15,2 s. m.

Typ opravy: 4x vložkování ze šachty Š2 nebo Š5

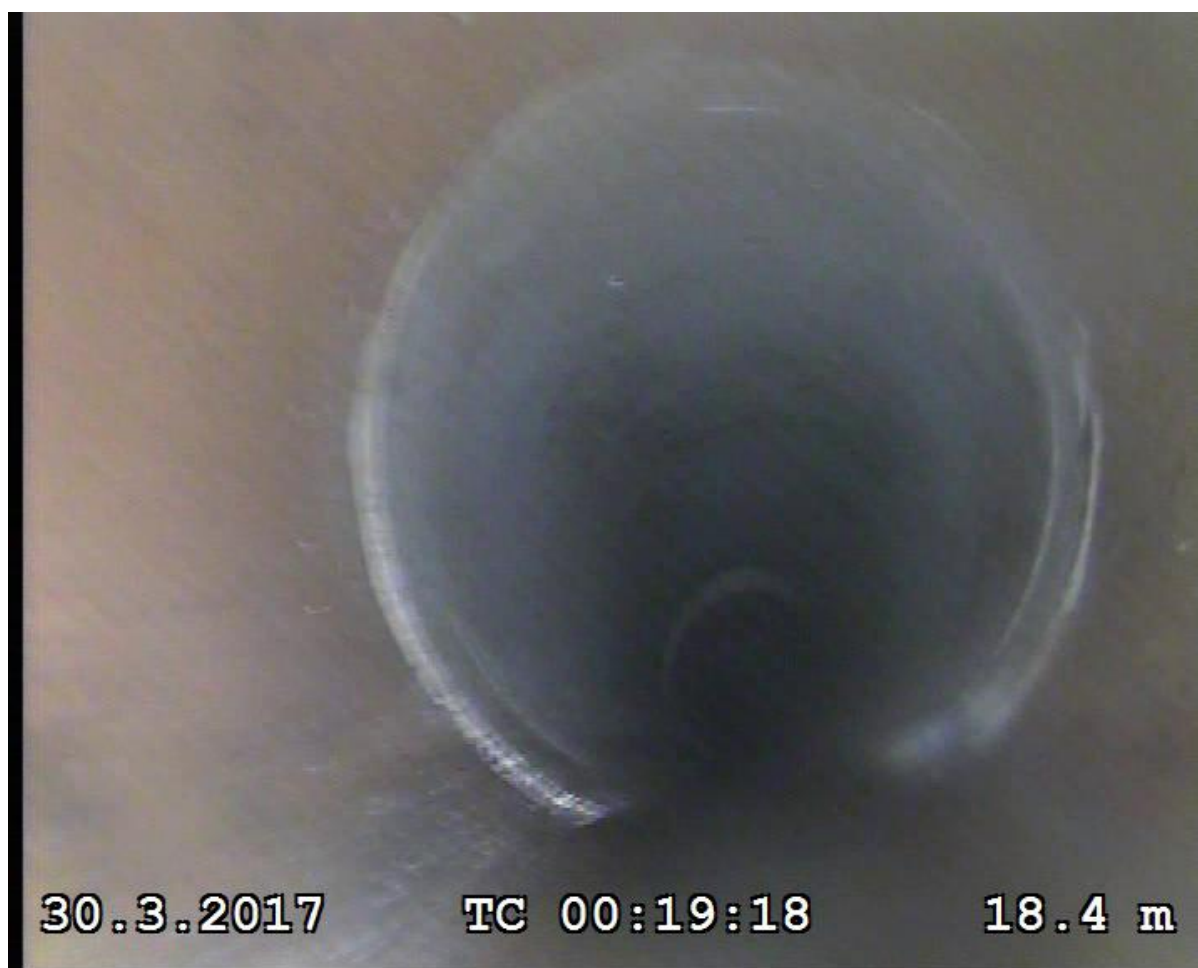
### Závada č. 29

Úsek: ze šachty Š2 směrem k šachtě Š3 a napojení na veřejnou kanalizaci – po toku

Typ závady: praskliny

Materiál a dimenze: kamenina DN 200

Lokalizace: před šachtou Š2

Staničení: 18,7 s. m.

Typ opravy: vložkování ze šachty Š2 nebo Š5

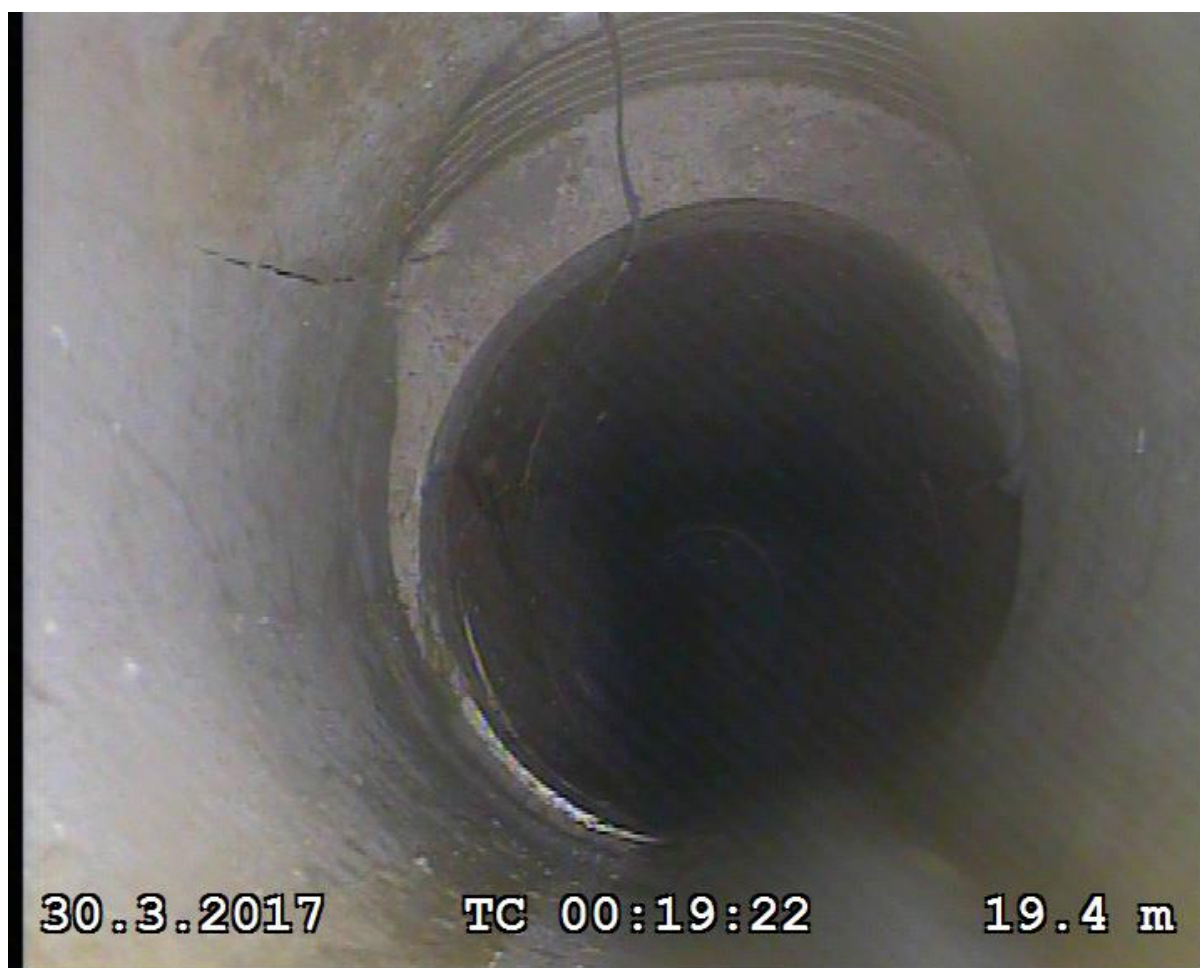
### Závada č. 30

Úsek: ze šachty Š2 směrem k šachtě Š3 a napojení na veřejnou kanalizaci – po toku

Typ závady: praskliny

Materiál a dimenze: kamenina DN 200

Lokalizace: před šachtou Š2

Staničení: 19,4 – 20,0 s. m.

Typ opravy: 2x vložkování ze šachty Š2 nebo Š5

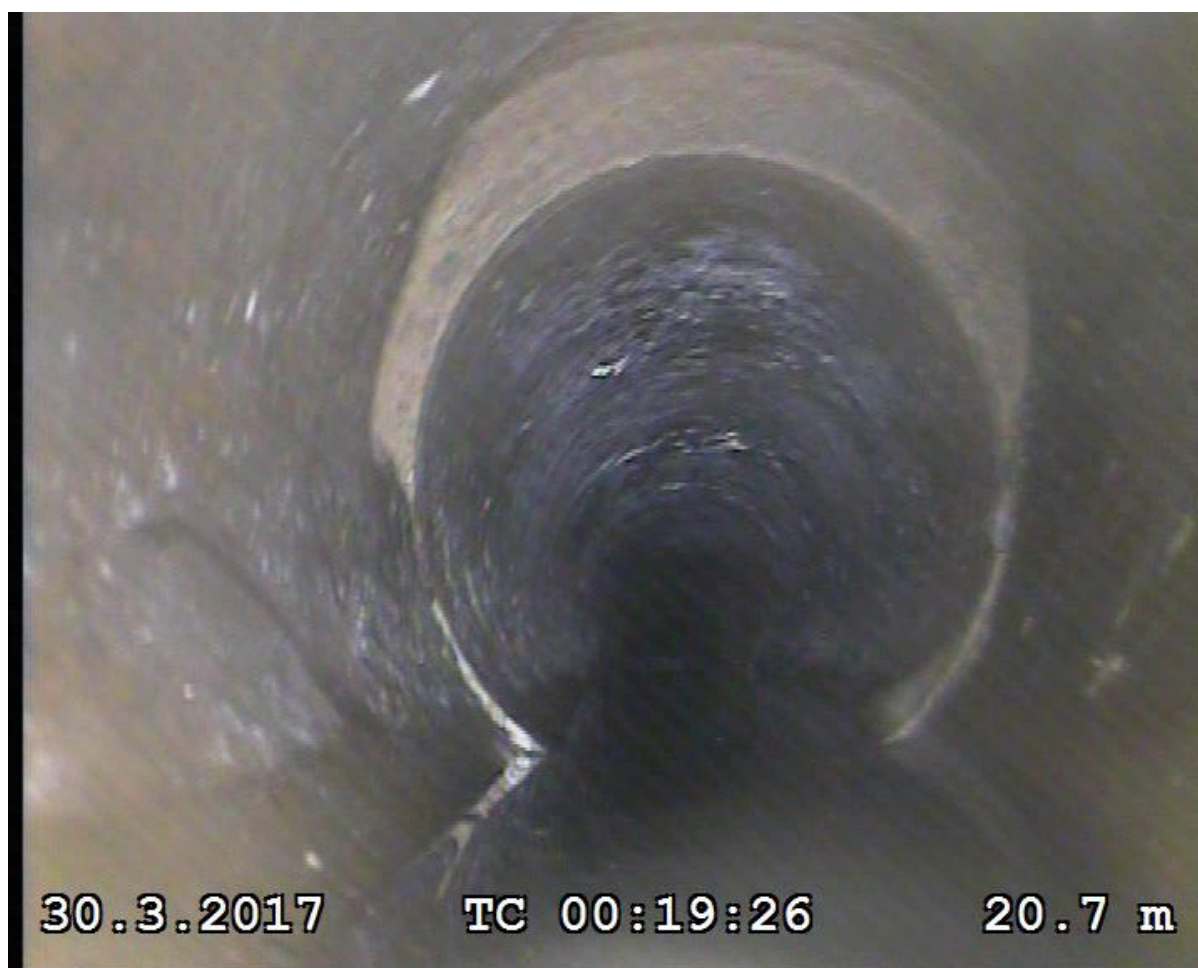
### *Závada č. 31*

Úsek: ze šachty Š2 směrem k šachtě Š3 a napojení na veřejnou kanalizaci – po toku

Typ závady: posunutý spoj

Materiál a dimenze: kamenina DN 200

Lokalizace: před napojením na kanalizaci pro veřejnou potřebu

Staničení: 21,0 s. m.

Typ opravy: vložkování ze šachty Š5

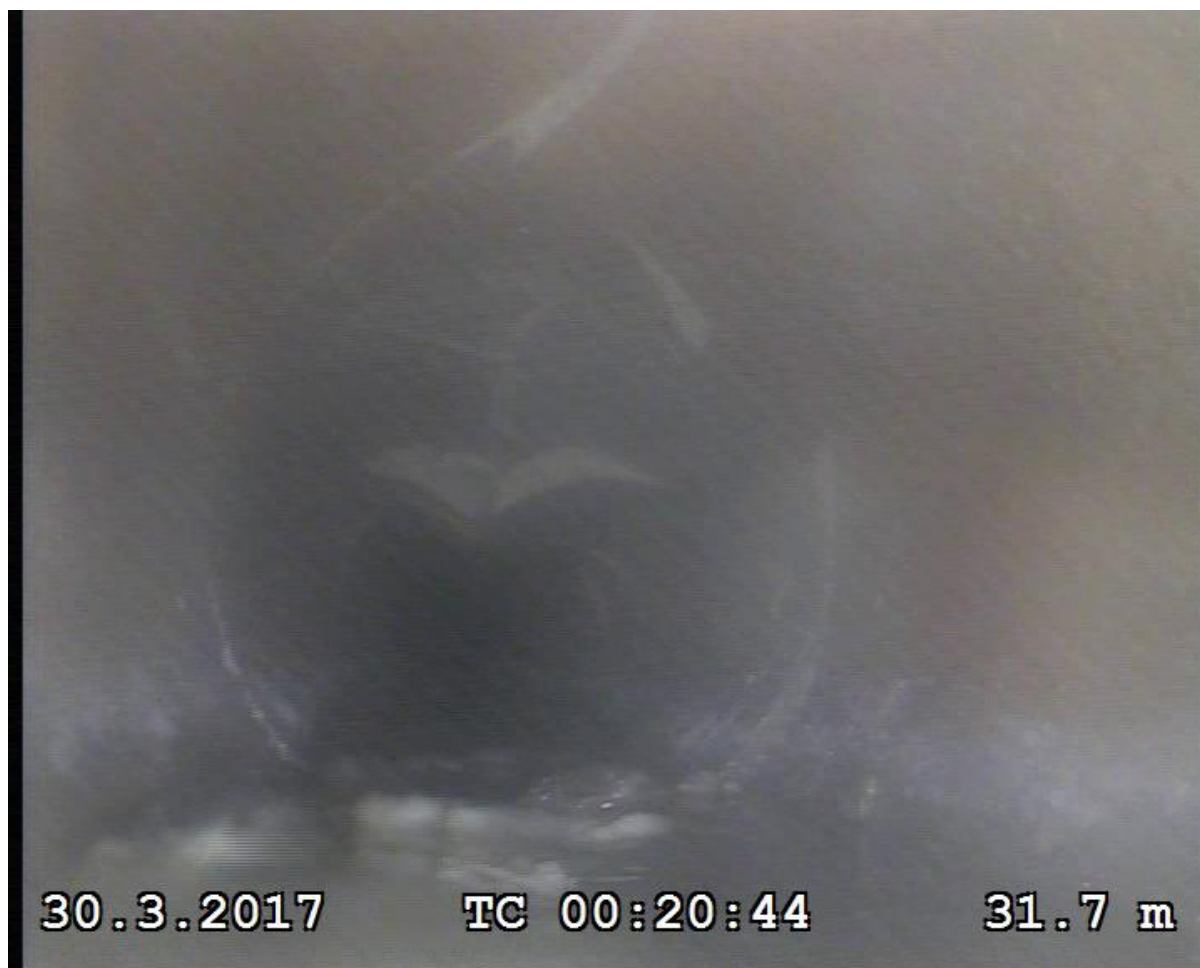
### Závada č. 34

Úsek: ze šachty Š2 směrem k šachtě Š3 a napojení na veřejnou kanalizaci – po toku

Typ závady: praskliny

Materiál a dimenze: kamenina DN 200

Lokalizace: před napojením na kanalizaci pro veřejnou potřebu

Staničení: 31,8 – 33,2 s. m.

Typ opravy: 4x vložkování ze šachty Š5, popřípadě výkop v rámci usazení šachty Š5

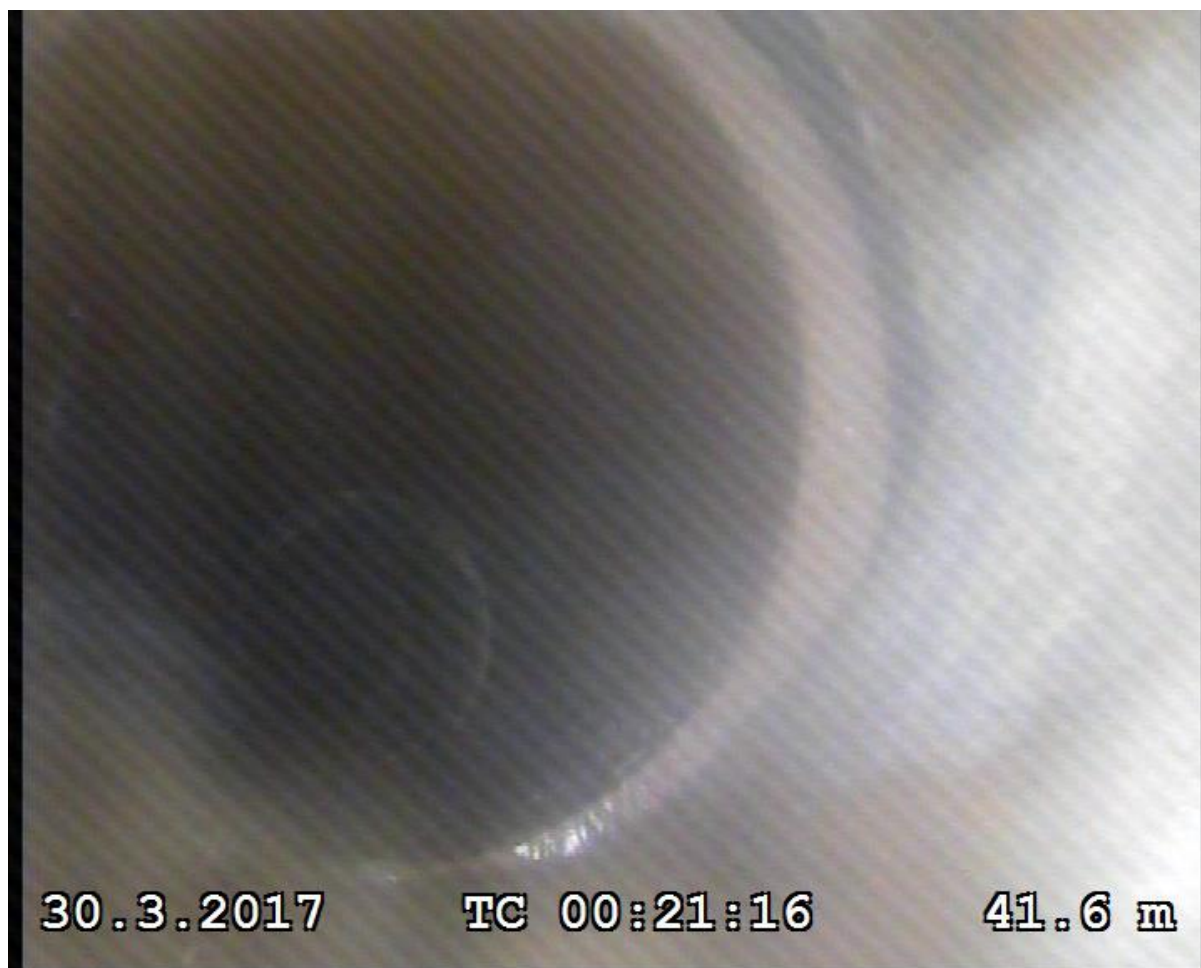
### Závada č. 36

Úsek: ze šachty Š2 směrem k šachtě Š3 a napojení na veřejnou kanalizaci – po toku

Typ závady: posunutý spoj

Materiál a dimenze: kamenina DN 200

Lokalizace: před napojením na kanalizaci pro veřejnou potřebu

Staničení: 41,7 s. m.

Typ opravy: vložkování ze šachty Š5

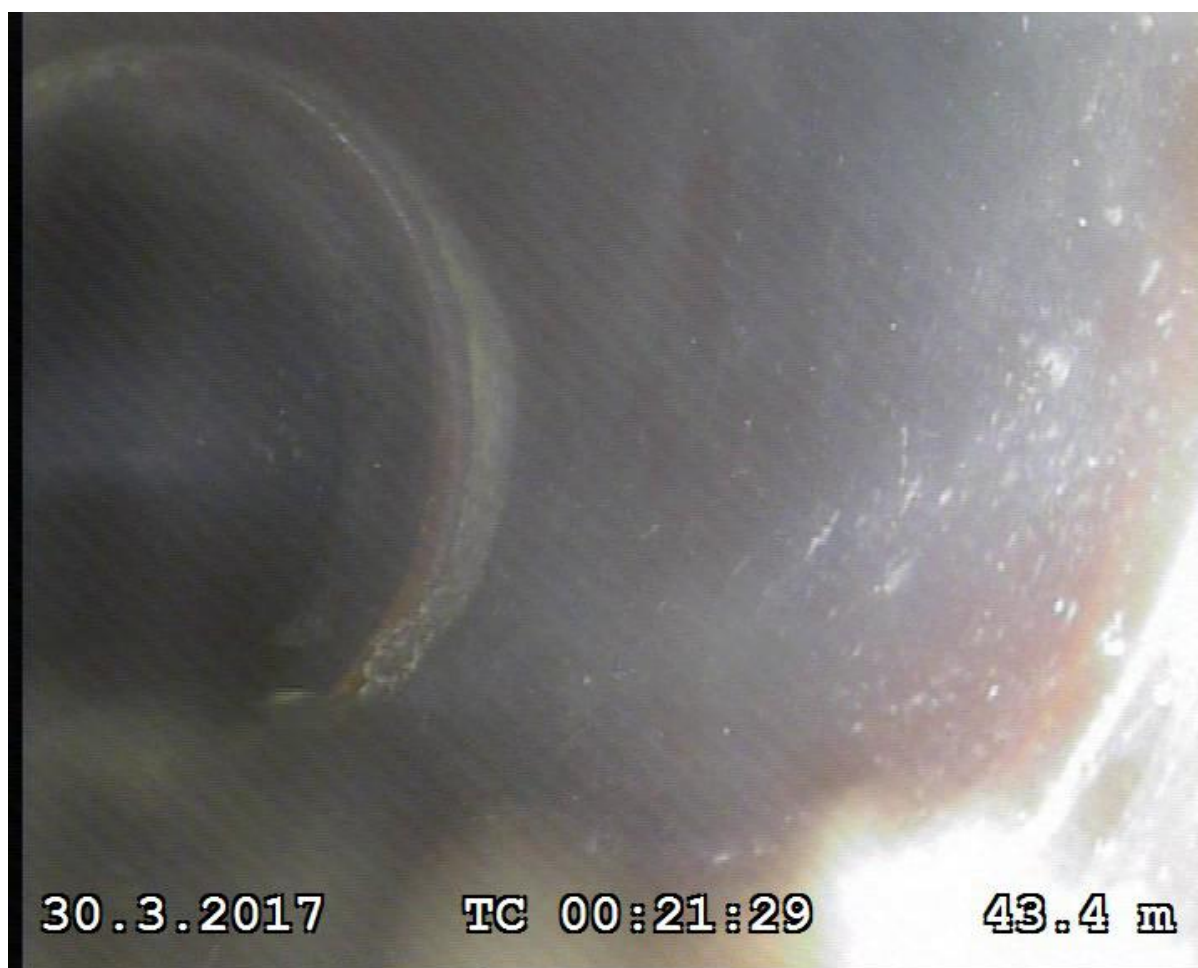
### *Závada č. 37*

Úsek: ze šachty Š2 směrem k šachtě Š3 a napojení na veřejnou kanalizaci – po toku

Typ závady: posunutý spoj

Materiál a dimenze: kamenina DN 200

Lokalizace: před napojením na kanalizaci pro veřejnou potřebu

Staničení: 43,7 s. m.

Typ opravy: vložkování ze šachty Š5
