# REKONSTRUKCE AREÁLOVÉ KANALIZACE

Ministerstvo životního prostředí

## Seznam závad v potrubí

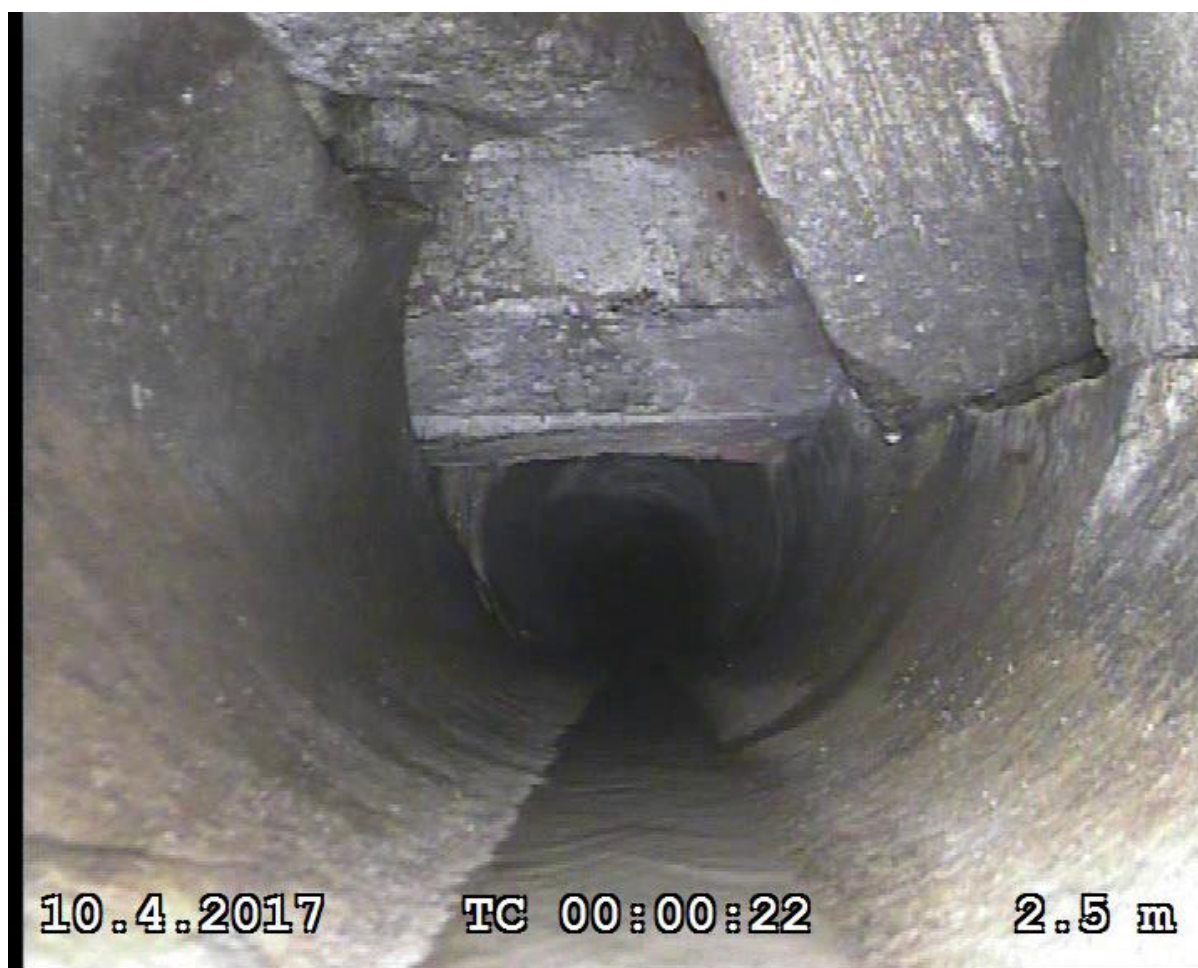
### Závada č. 38

Úsek: ze šachty Š4 směrem k šachtě Š2- „Horní kanalizace“ – po toku

Typ závady: přesazená přípojka

Materiál a dimenze: kamenina DN 200

Lokalizace: přípoj z UV2

Staničení: 2,6 s. m.

Typ opravy: výkop

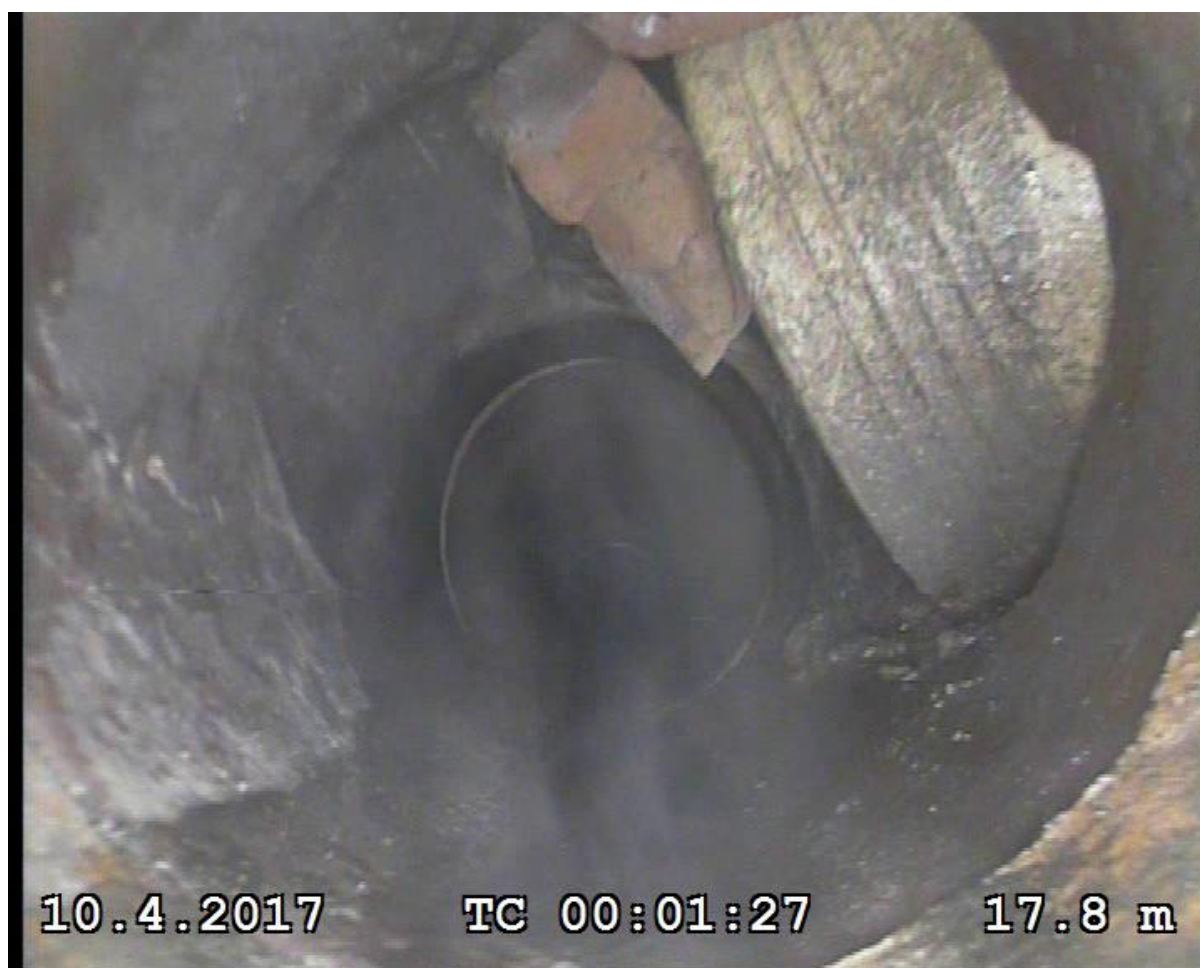
### Závada č. 39

Úsek: ze šachty Š4 směrem k šachtě Š2- „Horní kanalizace“ – po toku

Typ závady: přesazená přípojka

Materiál a dimenze: kamenina DN 200

Lokalizace: přípoj z UV1

Staničení: 18,0 s. m.

Typ opravy: výkop
