PPO - Úpravy Albeřického potoka

**Optimalizace protiproudé migrační propustnosti toku
a ekologických podmínek Albeřického potoka**

**TECHNICKÁ ZPRÁVA
SO A14 horní historický most**

D.14-1

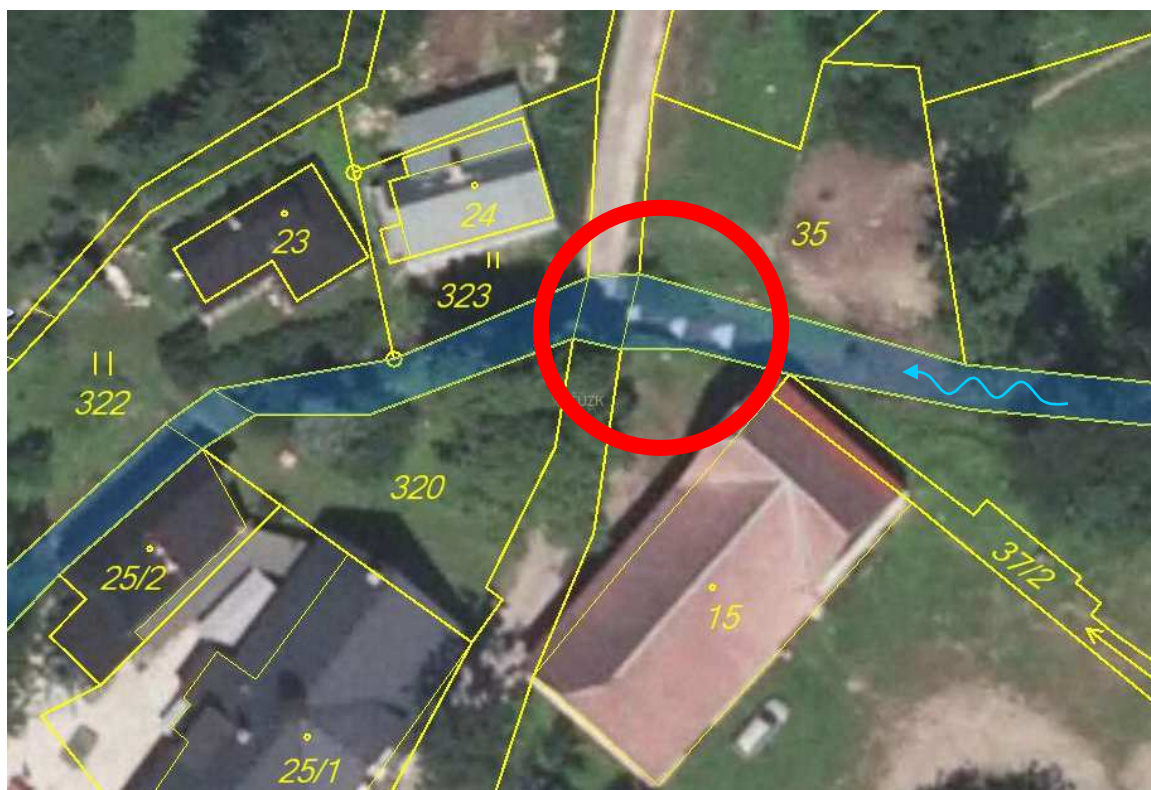
Na Albeřickém potoce je cca v ř.km 2,355 původní kamenný most. Ve vzdálenosti 8 m' nad mostem je v korytě příčný kamenný stupeň vysoký 0,60 m. Koryto je v úseku mezi stupněm a mostem oboustranně opevněno kamennými nábrežními zdmi vysokými cca 2,0 m. Zdi jsou podemleté a lokálně vyvalené. Opevnění dna pod stupněm chybí. V polovině úseku mezi mostem a stupněm jsou obě zdi rozepřeny betonovým trámem obloženým kamenem (není zřejmé, zda trám neplní funkci chráničky nezjištěné inženýrské sítě ???); u mostu jsou přes koryto v úrovni nad Q_{100} osazeny 2 ocelové chráničky.

Stabilizace průtočného profilu – oprava nábrežních zdí (celkové přezdění poškozeného zdiva) a opevnění dna (balvanitý skluz + 2 dřevěné prahy).

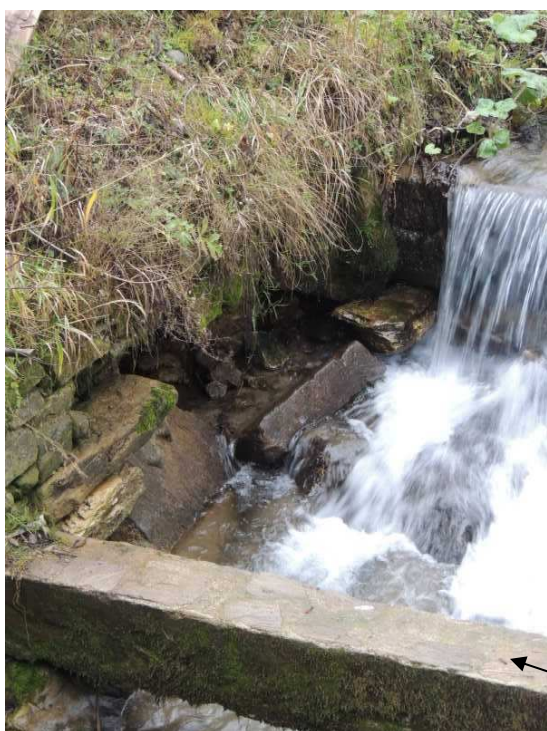
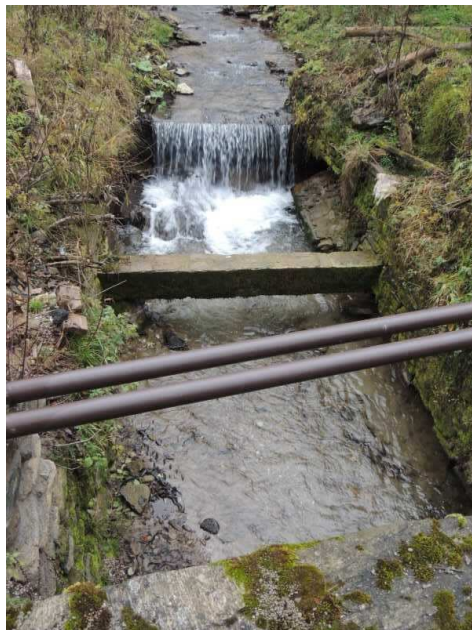
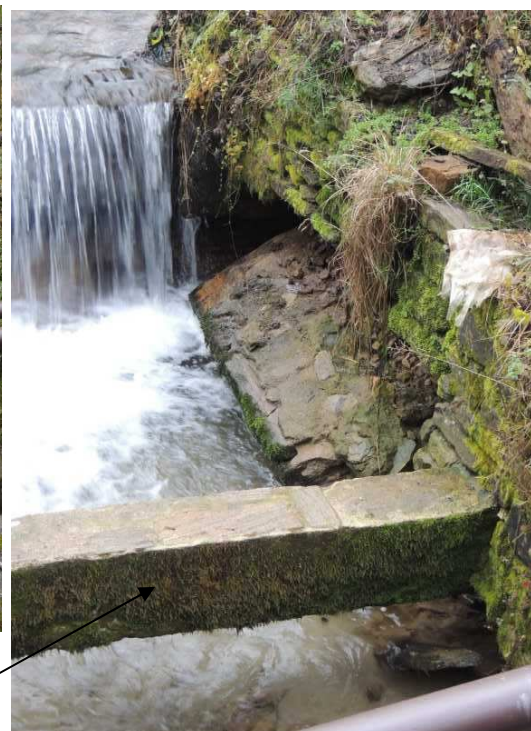
pohled z horního historického mostu proti proudu :

dodavatel prověří, zda betonový
rozpěrný trám neplní funkci
chráničky nezjištěné inženýrské sítě

Stávající betonový rozpěrný trám obložený kamenem se vybourá (dodavatel v předstihu prověří, zda trám neplní funkci chráničky nezjištěné inženýrské sítě !!!).

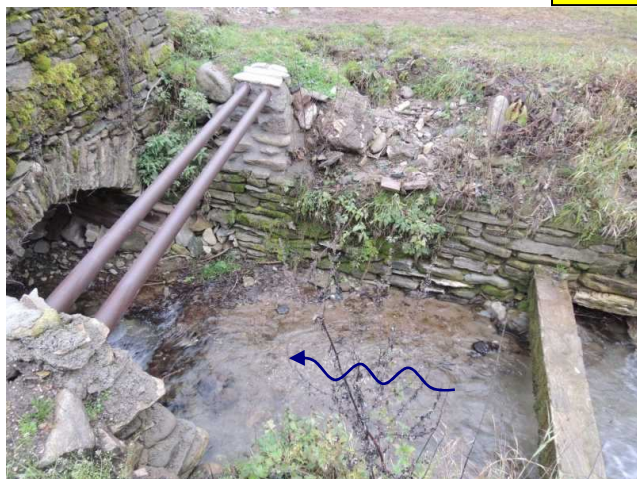
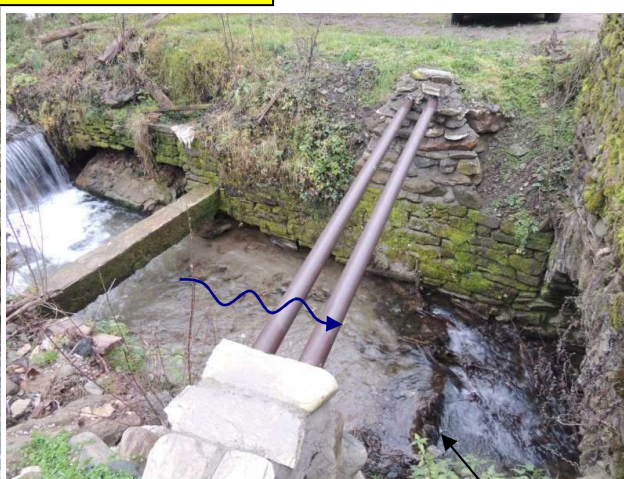
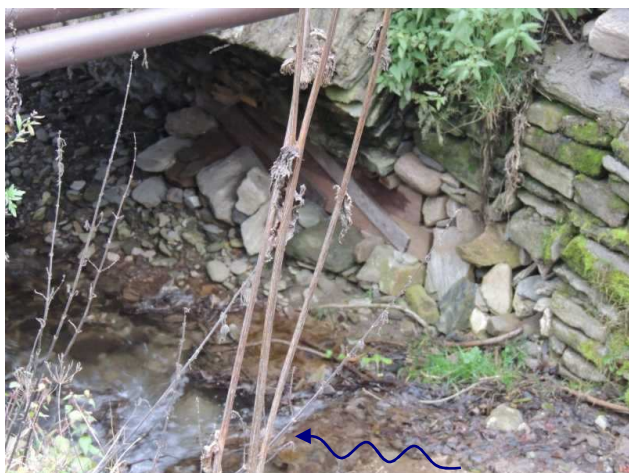
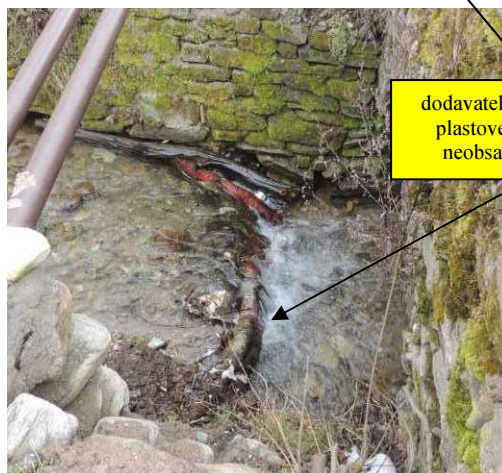
dodavatel prověří, zda zbytek
plastové chráničky ve dně
neobsahuje „živý“ kabel

V obvodu staveniště jsou elektrické kabely – kabely jsou uloženy ve dvou ocelových chráničkách v úrovni mostovky (viz dokladová část). Stavební činnost dodavatel v předstihu ohlásí správci inženýrských sítí – práce budou probíhat v ochranném pásmu. Dodavatel před zahájením prací ověří, že se na staveništi nevyskytují žádné jiné inženýrské sítě (není zřejmé, zda betonový rozpěrný trám mezi nábrežními zdmi nemá též funkci chráničky a zda nejsou funkční kabely i v poškozené plastové chráničce na dně).
