| NÁZEV STAVBY : PPO - Úpravy Albeřického potoka Optimalizace protiproudé migrační propustnosti toku a ekologických podmínek Albeřického potoka | | | |
| OBSAH : TECHNICKÁ ZPRÁVA SO A04 levobřežní nátrž | | | ČÍSLO PŘÍLOHY : D.04-1 |

Stavební objekt : **SO A04 levobřežní nátrž**

Místo : k.ú. Horní Albeřice
koryto Albeřického potoka v ř.km cca 4,370

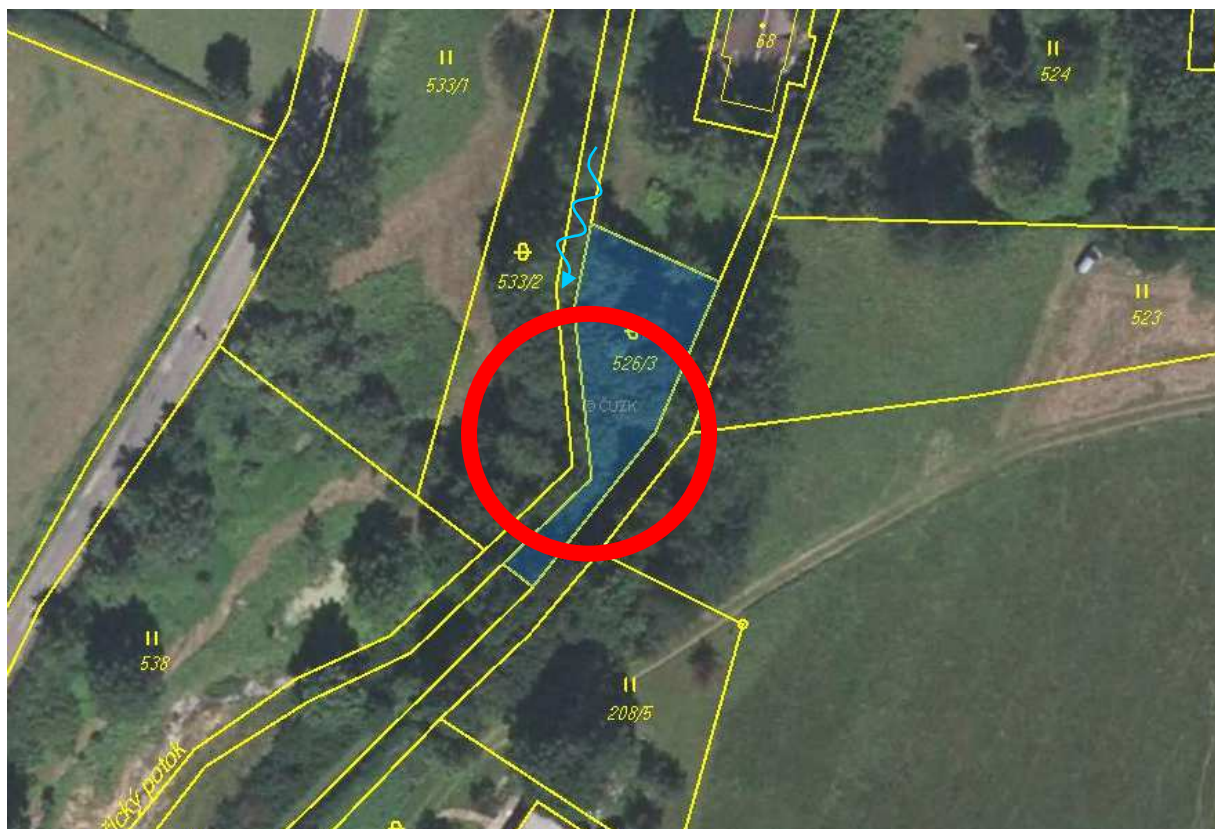
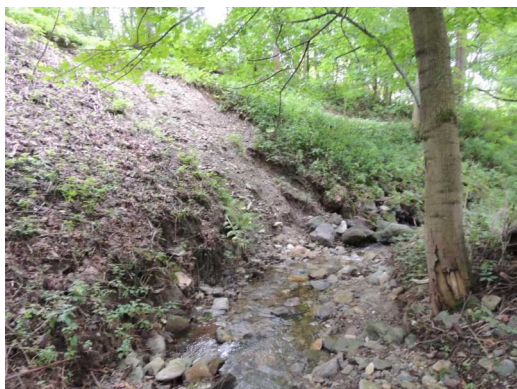
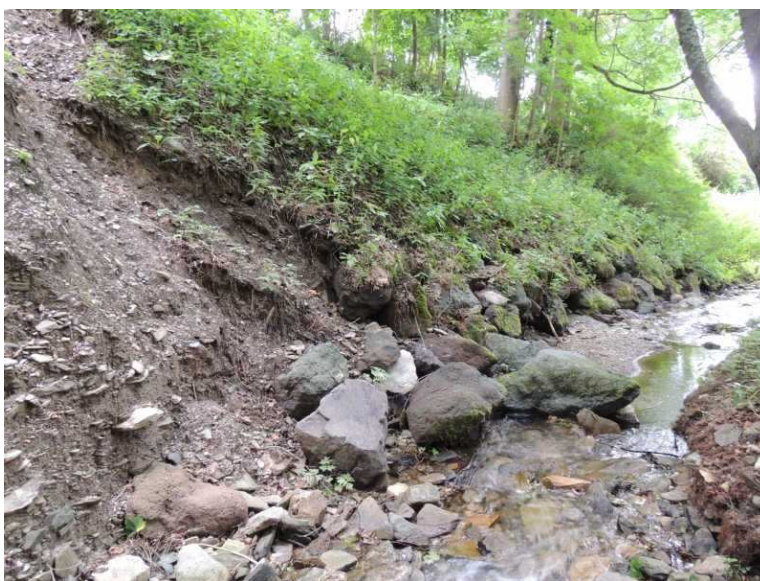
Na Albeřickém potoce je cca v ř.km 4,37 v pravotočivé zatáčce na nárazovém levém břehu nátrž o délce cca 6 m a výšce cca 5 m. Kameny z původního břehového opevnění jsou svaleny do koryta, kde tvoří překážku v průtočném profilu.

Obnovené opevnění nárazového břehu skladbou balvanů (kamenná rovnanina nad 500 kg/ks) a stabilizace podélného spádu dna dvěma novými dřevěnými prahy.

LB nátrž se sanuje skladbou balvanů velikosti cca 1 000 kg/ ks s vyklínováním (strojně ukládané kameny „kamenná rovnanina nad 500 kg/ks s vyklínováním“).

Na začátku a konci upravovaného úseku se do dna zabudují 2 nové dřevěné prahy (modřínová kláda zbavená kůry, na tenčím konci alespoň Ø 30 cm). Jednotlivé klády budou v obou březích ukotveny v kamenných kapsách; délka zavázání do břehu vždy alespoň 1 m. Klády budou v korytě osazeny tak, aby jejich horní hrana byla v úrovni dna potoka.
