PPO - Úpravy Albeřického potoka

**Optimalizace protiproudé migrační propustnosti toku
a ekologických podmínek Albeřického potoka**

**TECHNICKÁ ZPRÁVA
SO A10 kamenné opevnění
LB v zatáčce pod silnicí**

D.10-1

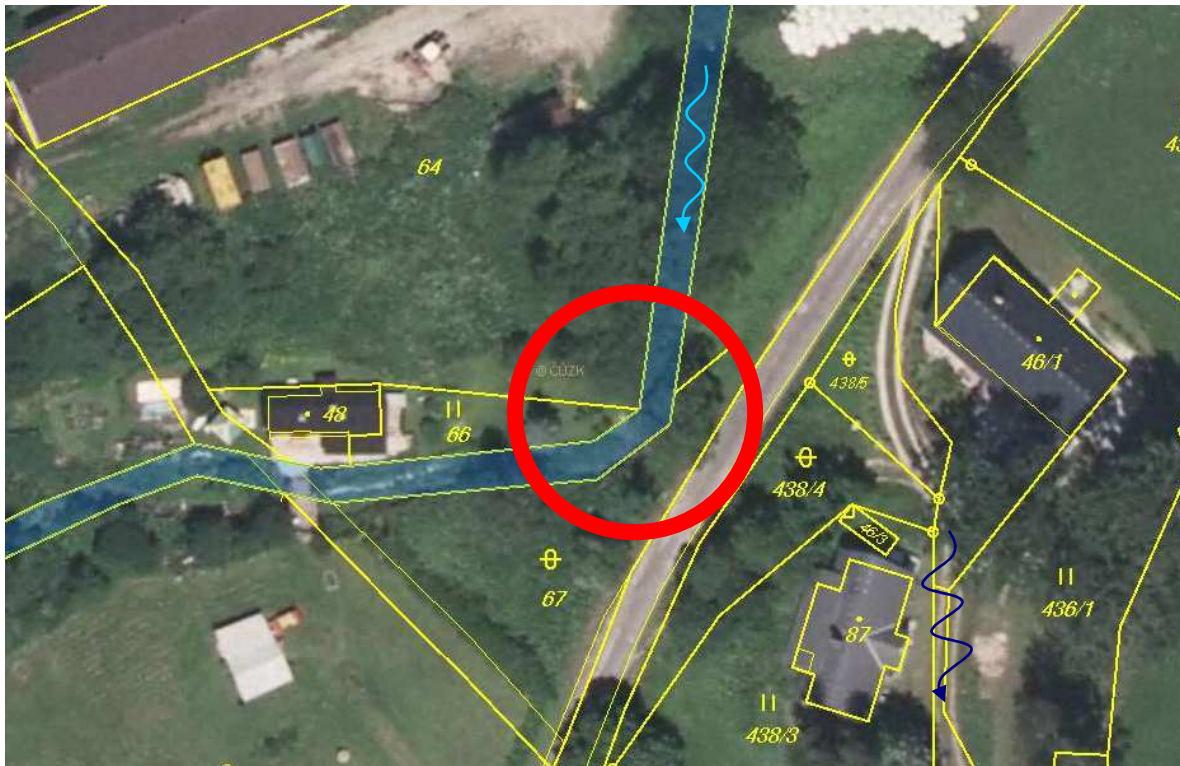
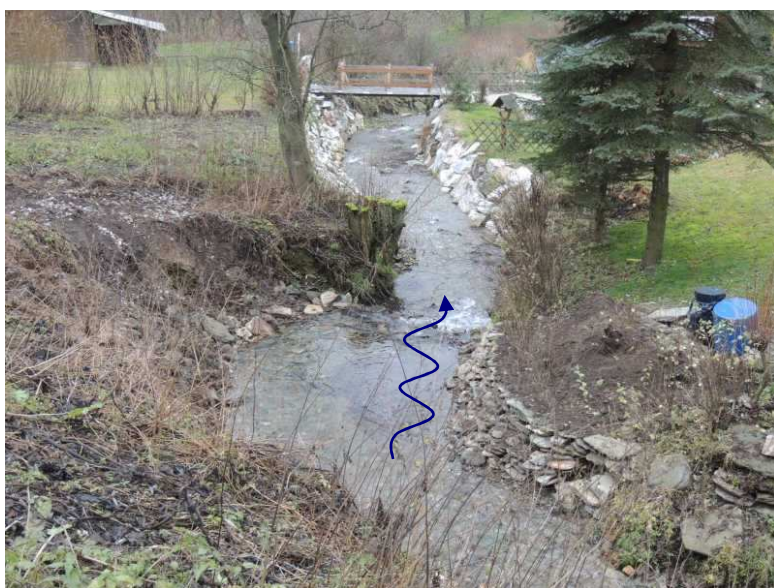
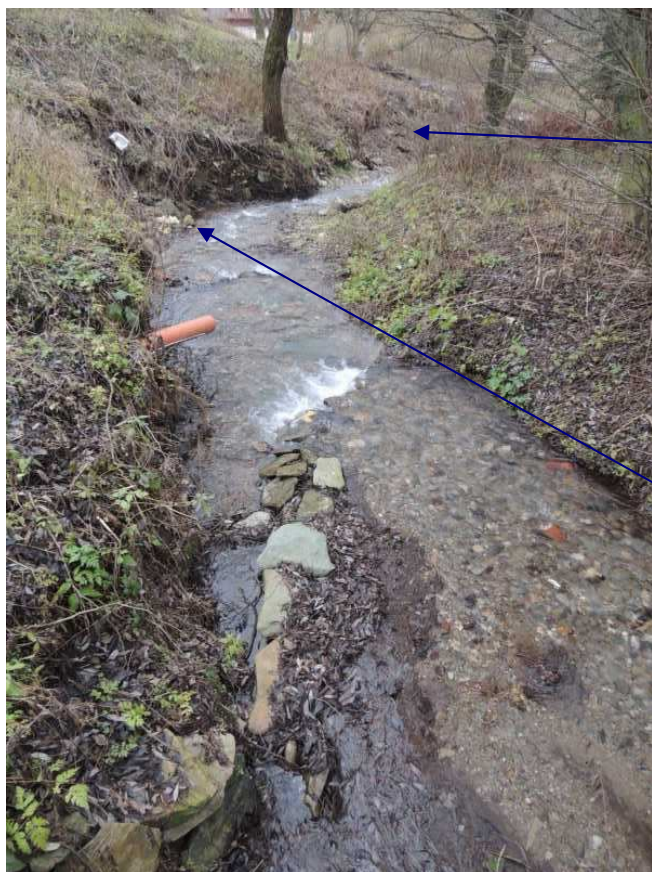
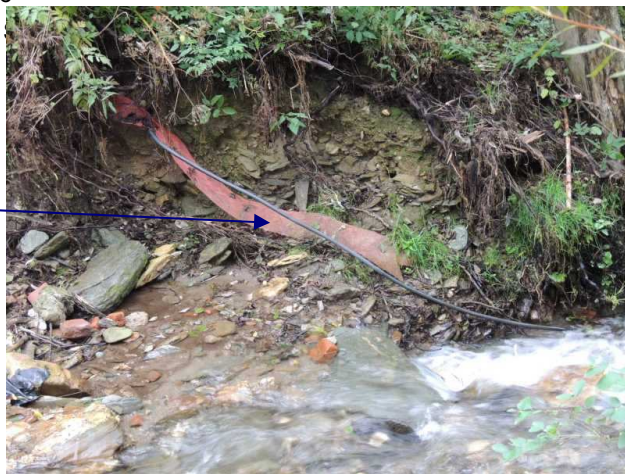
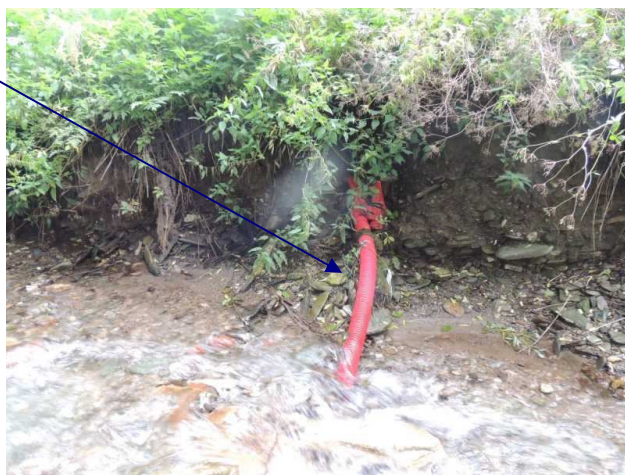
Na Albeřickém potoce je cca v ř.km 3,100 silně narušený levý nárazový břeh v pravotočivé zatáčce. V poškozeném břehu jsou na několika místech obnaženy elektrické a sdělovací kabely a je zde zaústěno i několik trativodů. Nad břehem prochází místní asfaltová silnice. Pod zatáčkou začíná nově opevněný úsek potoka.

Stabilizace břehu kamenným opevněním a stabilizace podélného spádu koryta vložím 2 nových dřevěných prahů.

V rámci opravy se pokácí 2 stromy rostoucí v levém břehu, odstraní se starý pařez z levého břehu, levý břeh se opevní kamennou rovinou a dno se stabilizuje dvěma novými příčnými prahy.

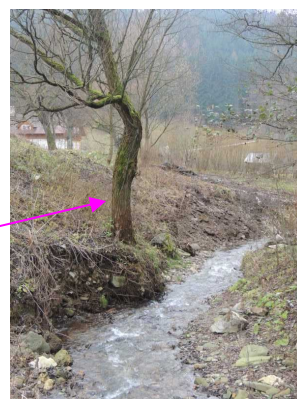
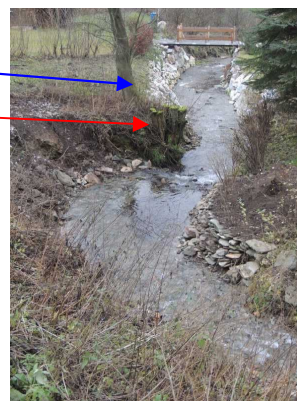
Pokácí 2 stromy (vrby) rostoucí v levém břehu potoka uprostřed a na dolním konci řešeného úseku. Stromy se odstraní včetně pařezů. Dále se odstraní starý velký pařez (viz foto a situace). Pokácené stromy se využijí jako palivové dříví.
