# **PPO - Úpravy Albeřického potoka**

**Optimalizace protiproudé migrační propustnosti toku  
a ekologických podmínek Albeřického potoka**

**TECHNICKÁ ZPRÁVA  
SO A21 oprava PB zdi  
u parc. č. 2/2**

**D.21-1**

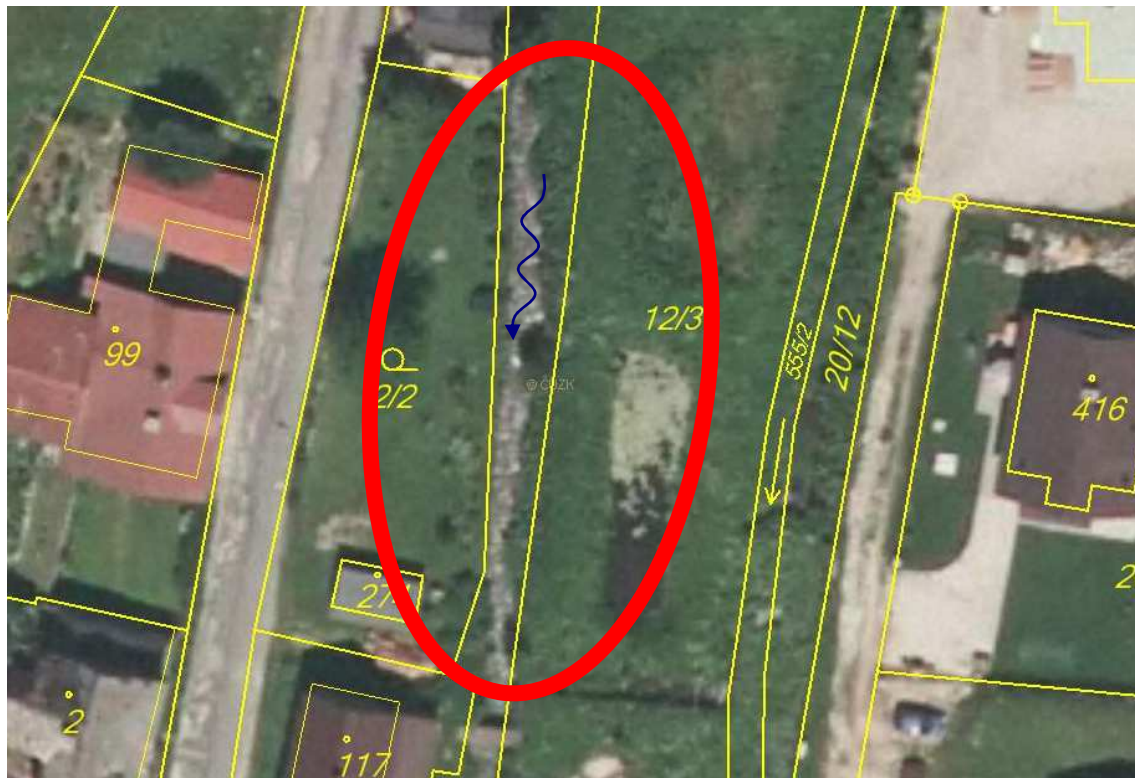
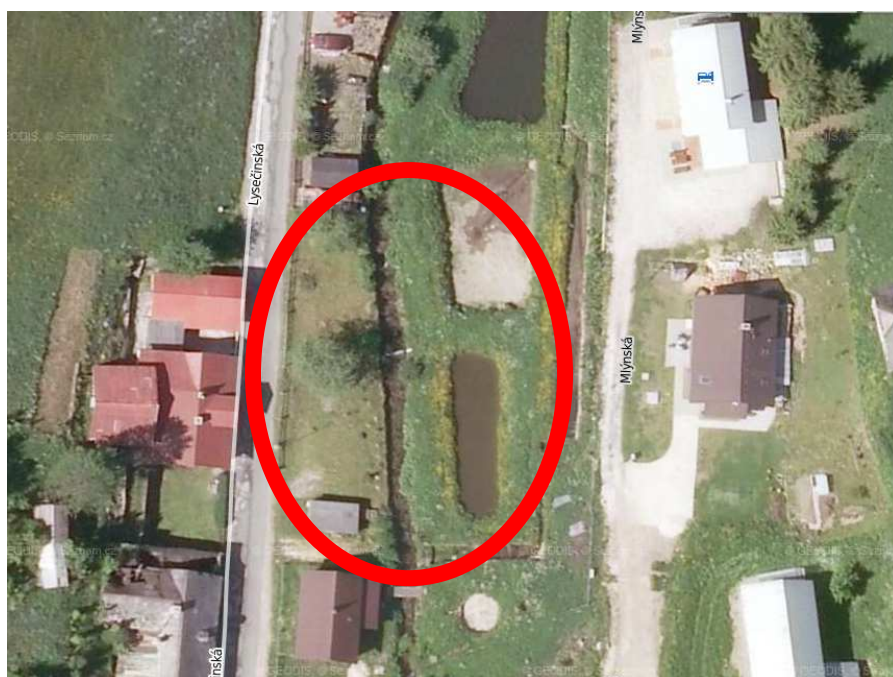
Na Albeřickém potoce je na začátku intravilánu obce Horní Maršov v oblasti cca ř.km 0,490 ÷ 0,450 v délce cca 42 m silně poškozené pravobřežní opevnění z původní kamenné rovnaniny. Dochází střídavě k lokální erozi a nánosům na přilehlé zahradě.

Poškozený břeh se sanuje skladbou balvanů velikosti cca 1 000 kg / ks s vyklínováním (strojně ukládané kameny „kamenná rovnanina nad 500 kg/ks s vyklínováním“).
