HLAVNÍ INŽ. PROJEKTU : ING. MIKYŠKA	Obec s rozšířenou pravomocí Trutnov	KRAJ : Královéhradecký	INVESTOR : Správa KRNAP
NÁZEV STAVBY : PPO - Úpravy Vavřincova potoka			
STUPEŇ :	DATUM :	ČÍSLO ZAKÁZKY :	ČÍSLO SOUPRAVY :
DPS	02 / 2014	764 13 / P	
OBSAH : TECHNICKÁ ZPRÁVA SO V04 prostřední srubový stupeň			ČÍSLO PŘÍLOHY : D.04-1

Název stavby : **Úpravy Vavřincova potoka**
 Stavební objekt : **SO V04 prostřední srubový stupeň**
 Místo : k.ú. Velká Úpa I
 koryto Vavřincova potoka v ř.km cca 0,420

3. Popis SO V04 prostřední srubový stupeň

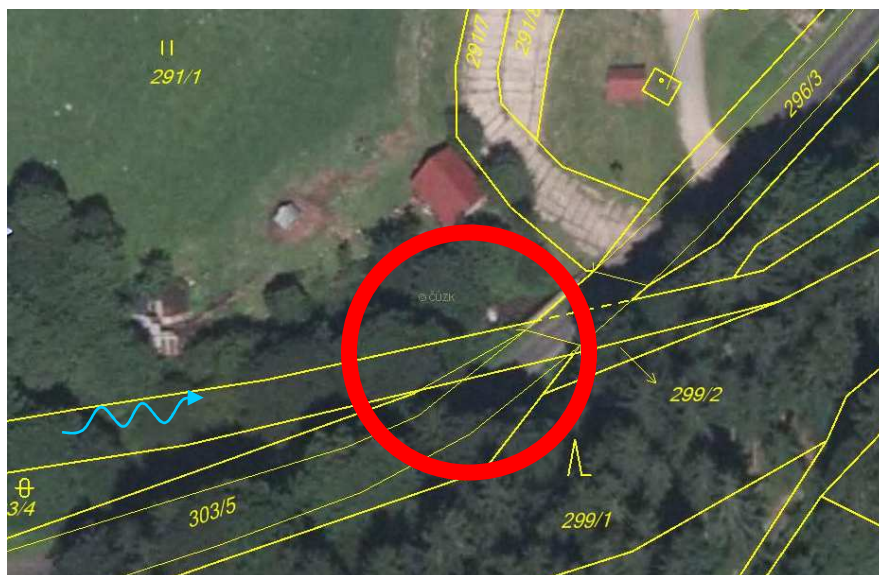
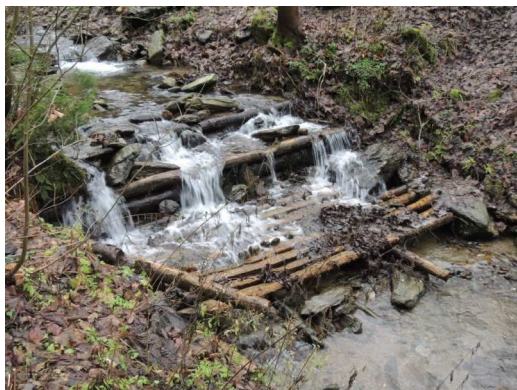
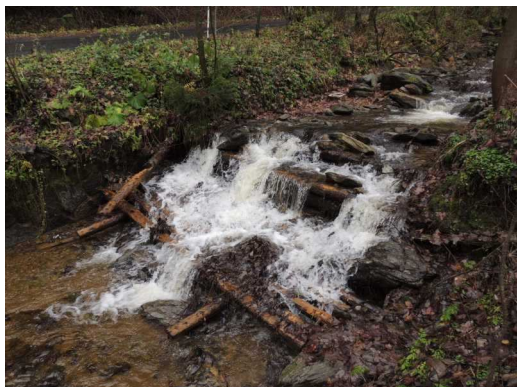
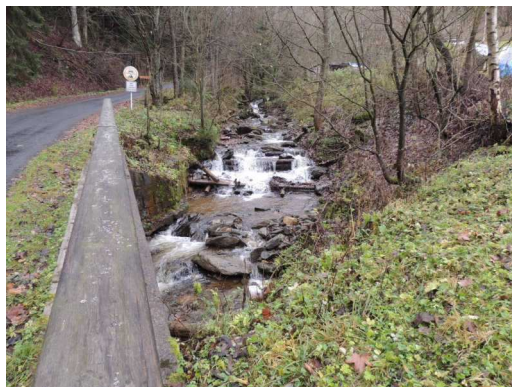
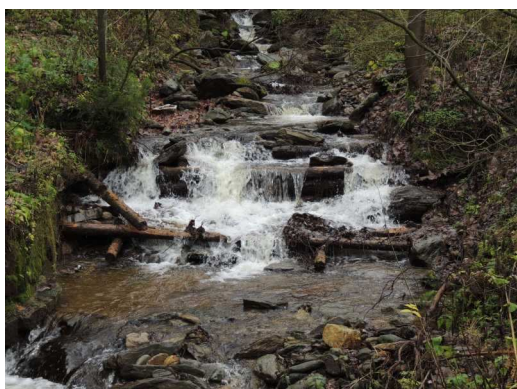
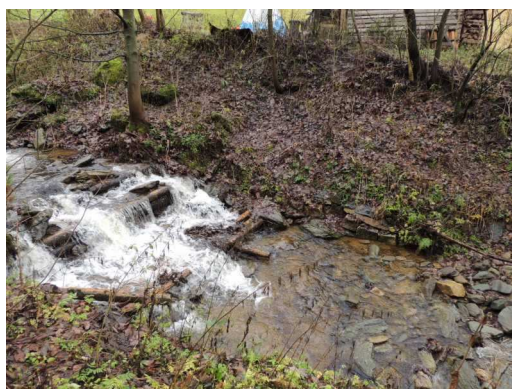
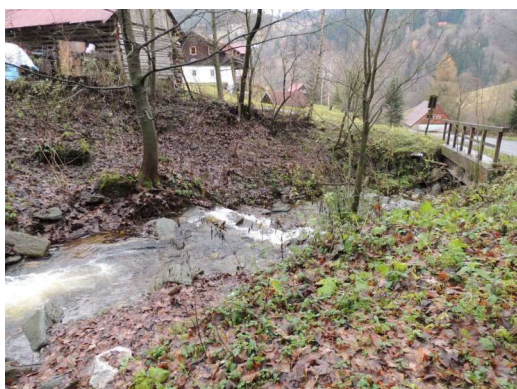
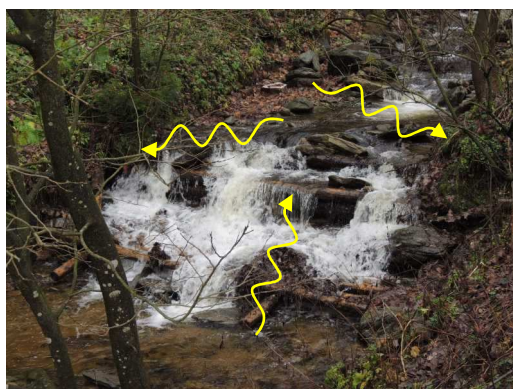
Vavřincův potok v ř.km cca 0,403 ÷ 0,413 protéká profilem betonového mostku pod asfaltovou silnicí. Bezprostředně nad mostkem (ř.km 0,420) byl v minulosti dřevěný srubový stupeň zavázaný do zděných kamenných křídel. Při průchodu povodňových průtoků byl stupeň poškozen a dochovalo se z něj jen torzo (viz foto). Boční kamenné zdi jsou zachovány.

Obnovení původního dřevěného srubového stupně včetně dřevěné podlahy „dopadiště“ a vyčištění koryta od naplavených balvanů.

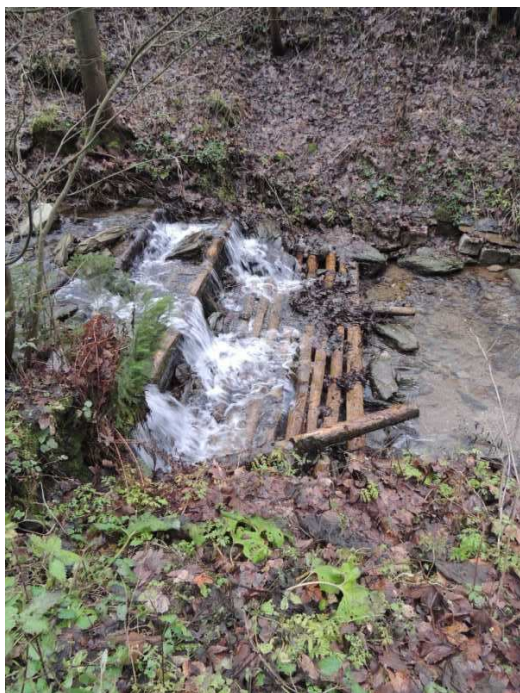
levý břeh

Pravobřežní zeď je částečně zachovaná, levobřežní zcela chybí. Po vyčištění koryta od naplavených balvanů (provedlo se v předchozím kroku – viz výše) se provede :
LEVÝ BŘEH >> V patě levého břehu se v celé délce obnovovaného stupně vyhloubí rýha pro patku opevnění a následně se břeh opevní skladbou velkých balvanů velikosti cca 1 000 kg / ks s vyklínováním (strojně ukládané kameny „kamenná rovnanina nad 500 kg/ks s vyklínováním“) na výšku cca $0,9 \div 1,25$ m nade dno potoka se v proměnlivém sklonu od svislé stěny po šikminu cca 1,5:1. Následně se ve „druhé etáži opevnění“ opevní zbytek svahu v zářezu (do úrovně $1,60 \div 2,45$ m nade dno). Oba konce opevnění budou ukončeny kapsou – horní široká 1 m a hluboká 1 m pro zavázání stupně, dolní pro zavázání prahu.

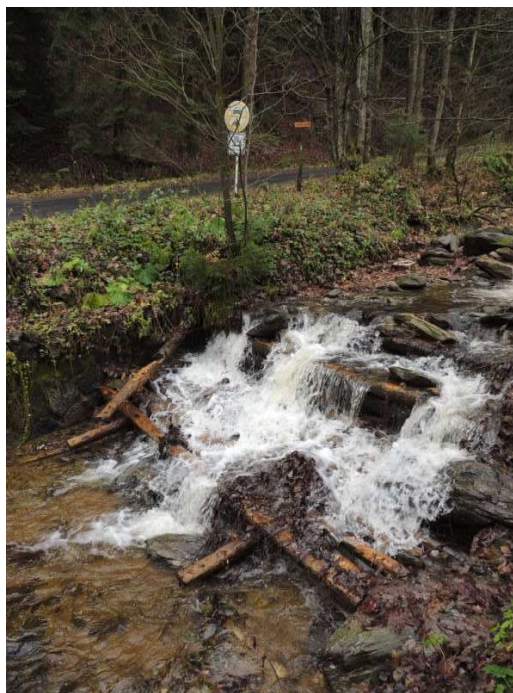
pravý břeh

PRAVÝ BŘEH >> Na horním konci stávající pravobřežní zdi se odkope lokálně sesutý břeh; hlinito-kamenitý výkopek se přehodí na břeh. Zdivo se vyčistí od mechu a vegetace a dle míry poškození se poškozená místa vybourají a nově přezdí (z místního kamene) tak, aby délka křídla pro opěru srubu byla minimálně 1 m.

Následně se doplní ke křídlu kamenná rovnanina vyskládanou tak, aby na přechodu mezi původní zdí a novou rovnaninou vznikla kapsa (svislá drážka) široká 1 m; hluboká 1 m a vysoká na celou výšku stávajících zdí.
