## OPRAVA SKLADOVÝCH HAL V AREÁLECH ČGS

DOKUMENTACE ZADÁNÍ STAVBY

BŘEZEN 2018

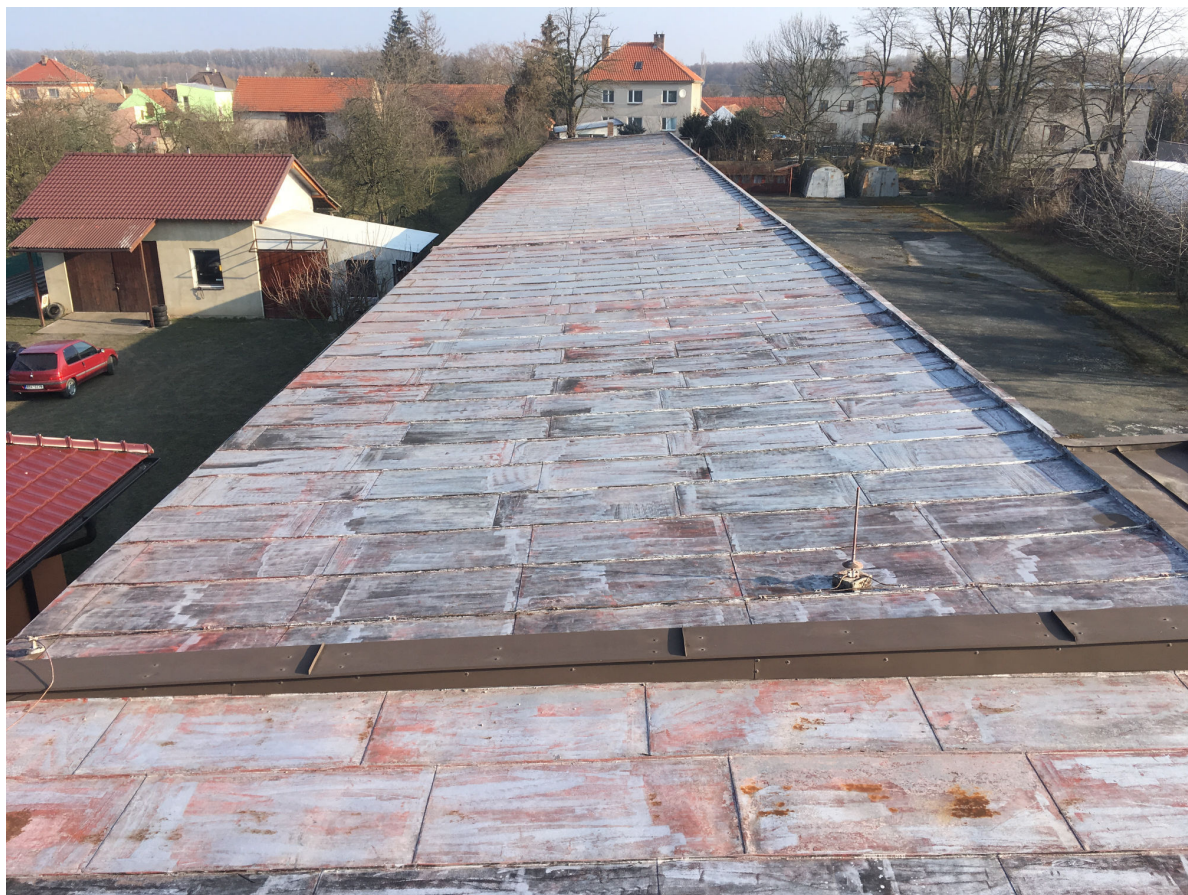
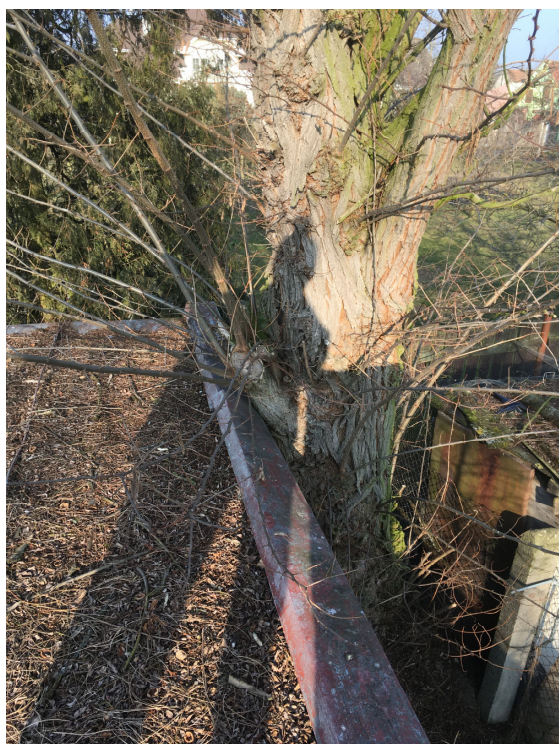
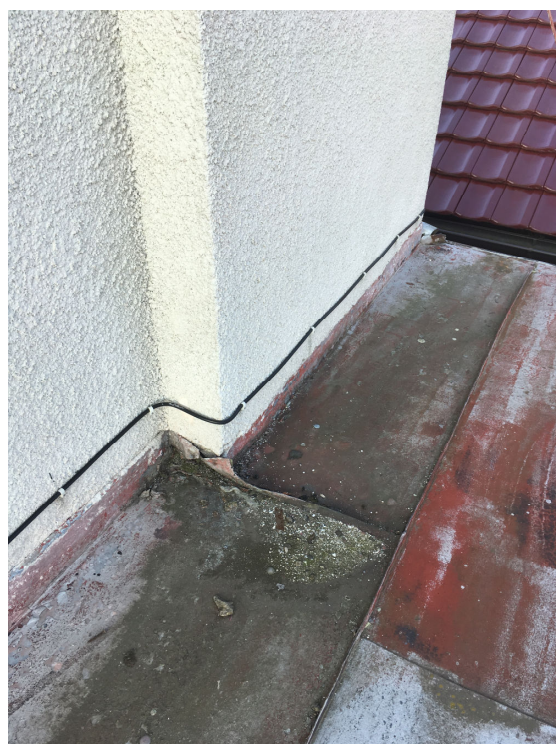
### Kovanice

Jedná se o jednotraktovou zděnou halu, zbudovanou jako garáž. Má plochou střechu s odvodněním na SV do žlabu, k hale přiléhá malé dvojpodlažní provozní zázemí. Před halou je prostorný manipulační dvůr. Fasáda objektu byla nedávno opravena.

Je třeba kompletně zrevidovat stav střešního pláště z falcovaného FeZn plechu, včetně detailů. Dojde k opravě vrat a výplní otvorů.

Oprava poničené části klemp. lemu při atice, vč. stavební přípomoci

Celoplošné odstranění nátěrů, odmaštění, příprava podkladu

Provedení očištění spar a spojů klempířských prvků

Kontrola stability a těsnosti žlabů

Klempířská oprava nesoudržných spojů

Provedení nového syntetického nátěru plechových součástí.

DMT vrat a dveřních křídel

Očistění a příprava pro nátěry, provádění nátěrů. Znovu osazení

Oprava-spasování zámků a pantů vrat.

Sejmutí dřevěných dveří a okna, zbavení nátěru. Vyspravení, příprava podkladu lakování; z vnější strany

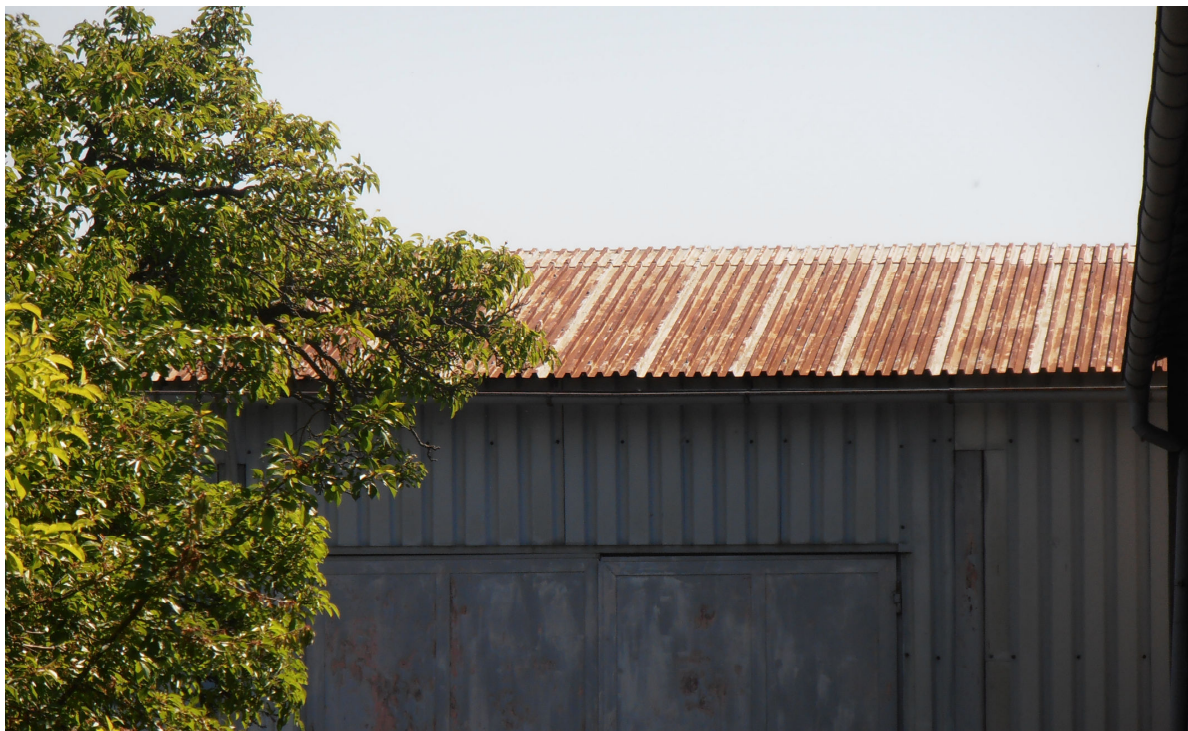
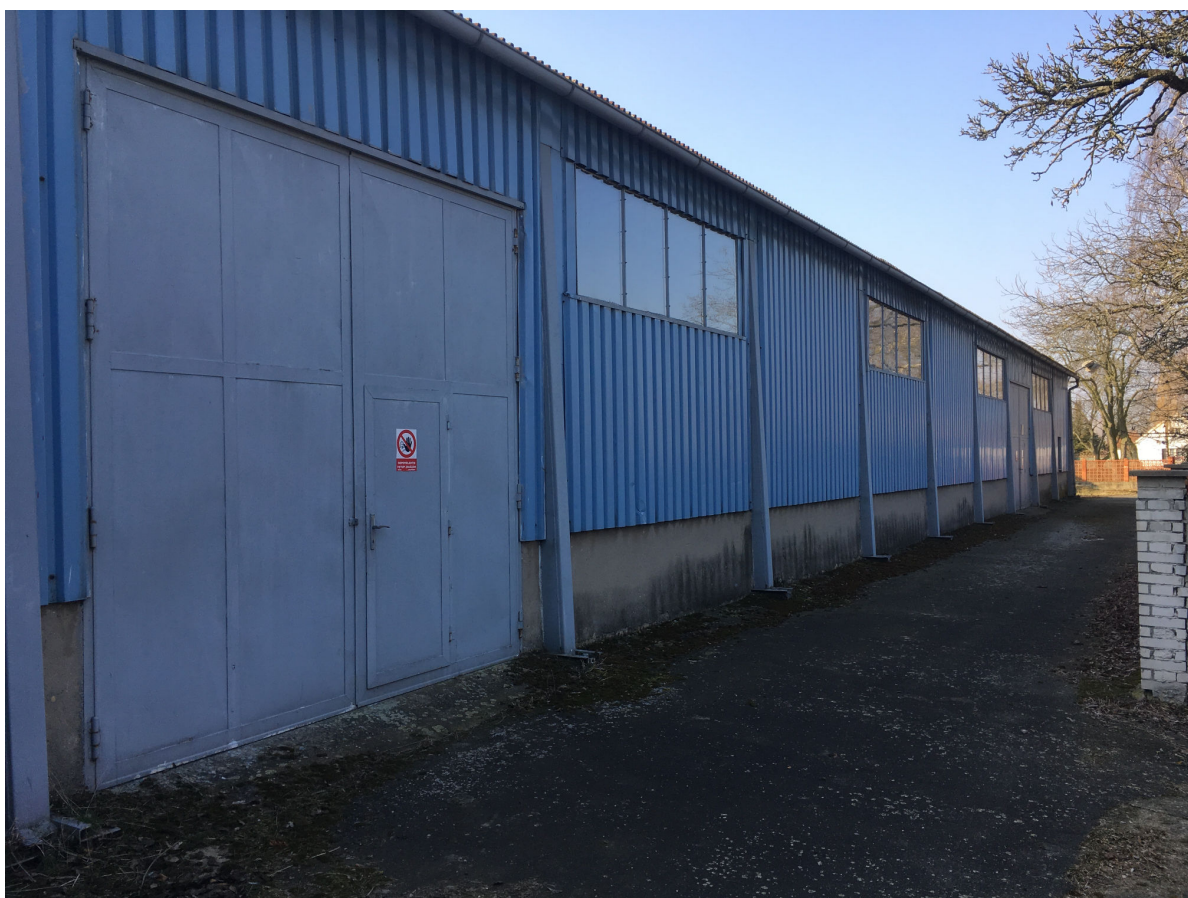
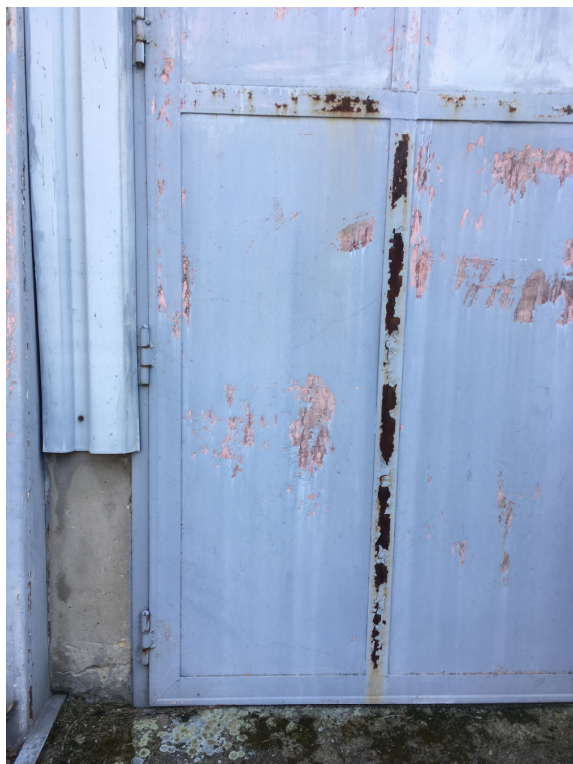
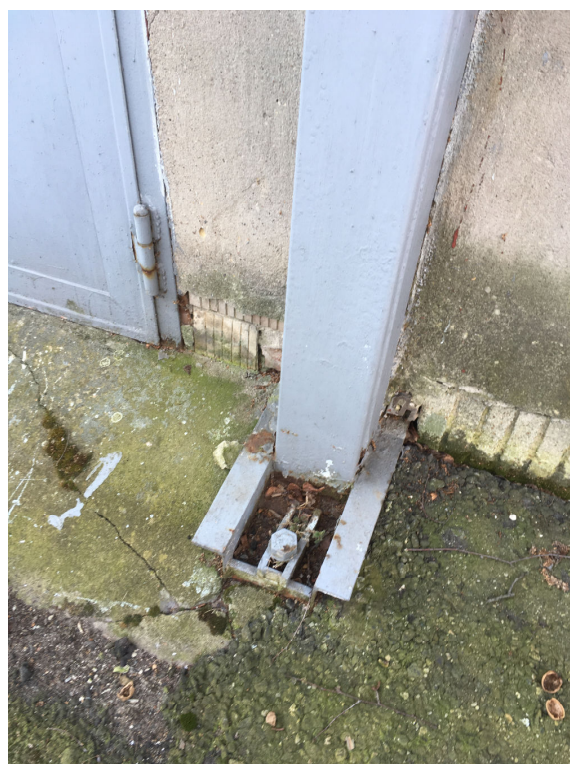
## Stratov

Dvě skladové haly v centru obce navazují na okolní zpravidla vesnickou historickou zástavbu. Jedná se o rámové ocelové konstrukce s dvojplášťovou střechou, plášť je z trapézového plechu. Bude provedena sanace střechy, krytá nároží a lemů. Dojde k opravě oken a vrat.

Očištění, odřezení střechy a lemů

Kontrola okapních žlabů

Oprava klempířských lemů nároží

Provedení nového syntetického nátěru plechových součástí.

Omytí tl. vodou a očištění ocelových pilířů, zednické vysprávka paty pilíře.

Provedení nátěrů OK.

Přelakování líce všech ocelových vrat

Oprava a přetmelení rámu oken

Oprava a přetmelení dřevěných oken v zázemí.

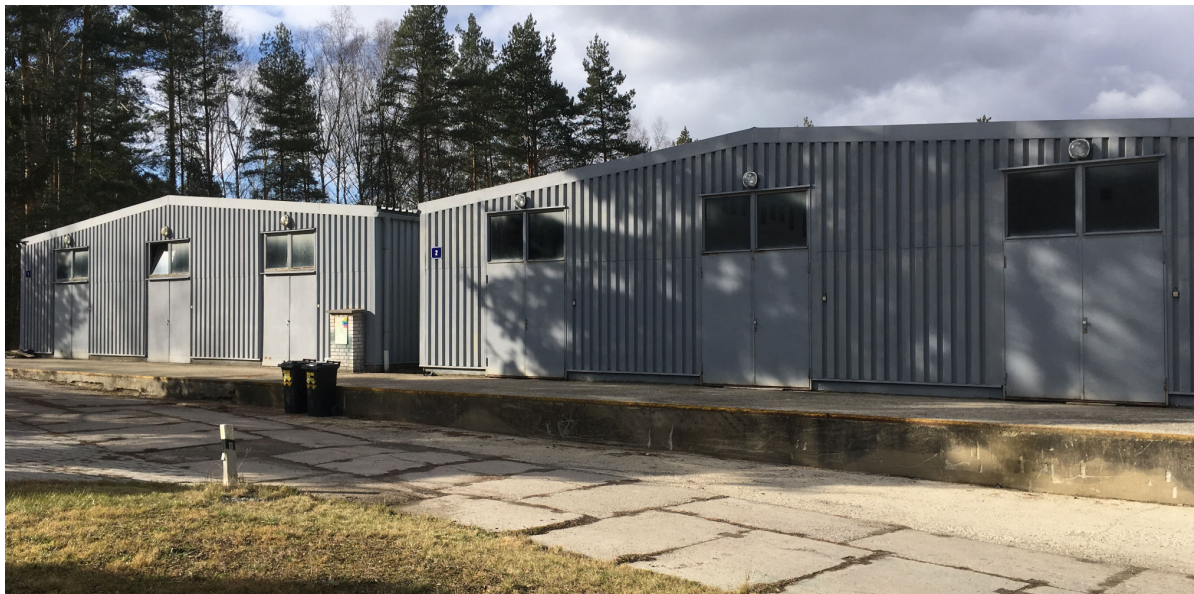
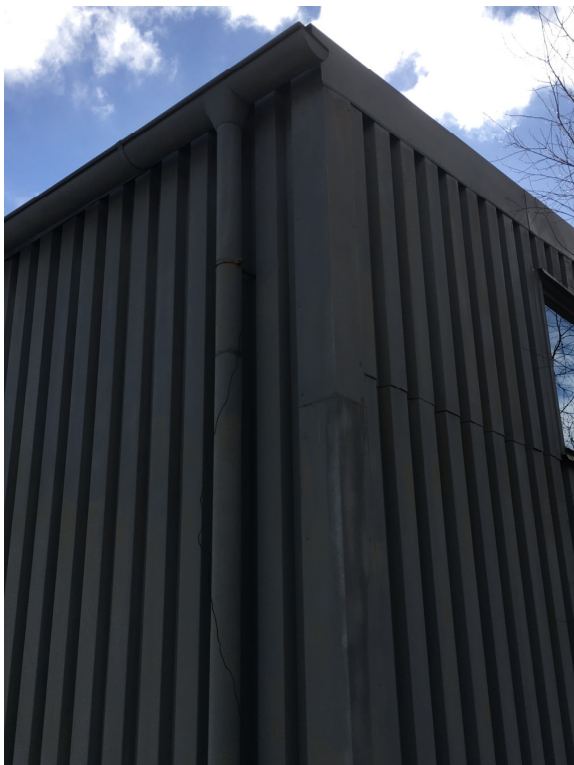
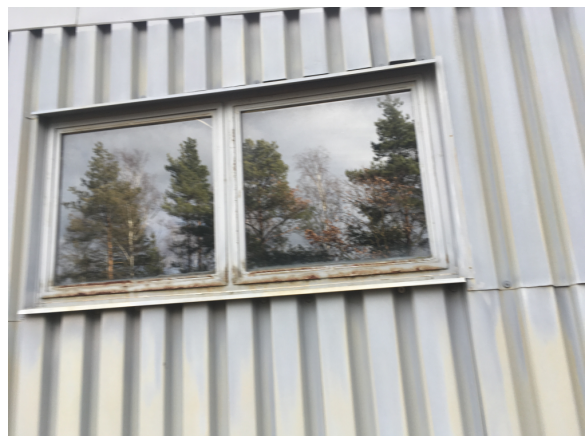
## Lužná

Haly č. 1 a 2 v současnosti největšího skladového areálu ČGS, jsou nejstarší čistě plechové haly z r.1999. Střešní plášť nevykazuje při prohlídce poruchy, naproti tomu fasády, prioritně Západní fasáda vykazuje nejvíce průsaků rzi. Je třeba opravit rámy vrat a oken. Z vnitřní strany pláště nebyly zjištěny žádné poruchy.

Zametení střechy.

Kontrola okapních žlabů

Očištění, odřezání střešních lemů, stěn a okapů

Oprava klempířských lemů nároží

Provedení nového syntetického nátěru řešených plechových částí.

Přelakování líce všech ocelových vrat

Oprava a přetmelení rámu oken
