## **B.4.1. Technická zpráva a popis navržených úprav**

část stavby: 4) Úsek III. - schody na Sněžku

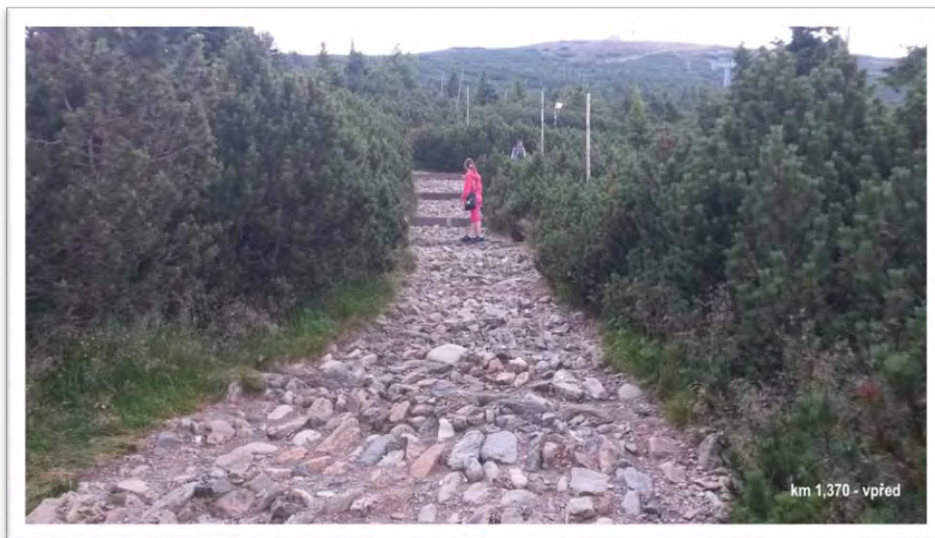
**Obr.1.:** Povrch chodníku v km 1,330

Vzhledem ke skutečnosti, že povrch chodníku je v této lokalitě nadměrně namáhán jak pěším provozem, tak i extrémními klimatickými podmínkami, došlo postupem času k vyplavení drobnějších částic kamenitého materiálu, kterým byl povrch vyrovnán a vyklínován a tím došlo k odkrytí ostrých hran štětu, který je zhotoven ne zrovna z nejvhodnějších tvarů kamene. Důsledek je ten, že povrch je na některých místech jen obtížně schůdný (viz. obr.1) a současný stav povrchu nutí procházející turisty vstupovat na plochy mimo zpevněný povrch chodníku (viz. obr.3), kde je chůze méně obtížná.

Je navržena oprava štetovaného povrchu chodníku v úsecích s velkým podélným sklonem, a to buď přeštetováním povrchu s použitím původního kamene, nebo s doplněním kamenem dovezeným z lomu. Místní kámen z masivu Sněžky je zpravidla ze všech stran ostrohranný a lze ho jen obtížně opracovat tak, aby alespoň vrchní strana použitých kamenů byla zarovnaná (obtížné a nevhodné štěpení kamene). Vzhledem ke skutečnosti, že povrch nebude přesypáván vrstvou jiného materiálu, měl by být použitý kámen na vrchní straně pokud možno rovný. Podle posouzení na místě jen menší množství místních kamenů se dá pro zhotovení rovného povrchu použít, většina kamenů je ostrohranná ale dá se využít ke zřízení obruby štetu, ke zřizování a opravám příčných kamenných svodnic (rigolů) a také ke zpevnění svahů a dna podélného příkopu. Z důvodu omezené vhodnosti místních kamenů je navrženo pro opravu štetovaných ploch a pro jejich doplnění nakoupit a dovést vhodný kámen z lomu, který je schopen vhodný tvar kamenů vyrobit.

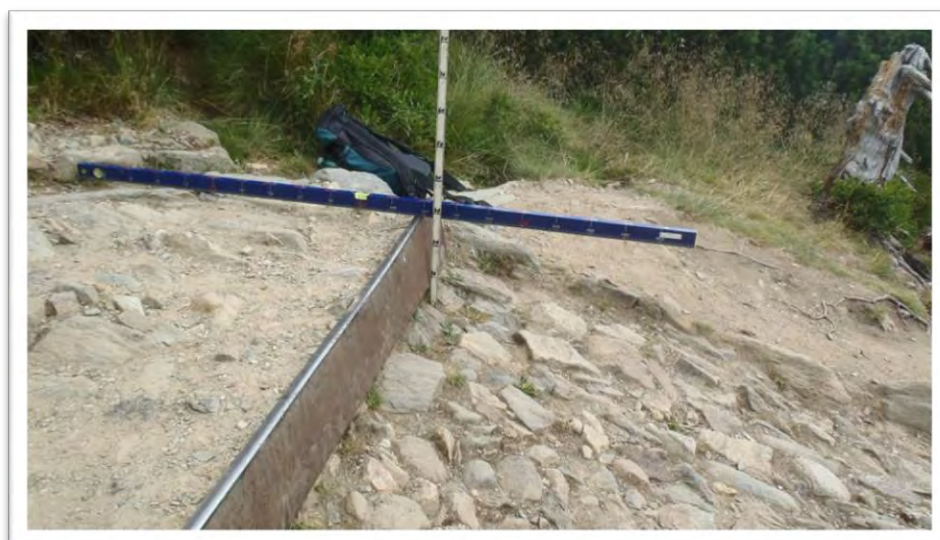
**Obr.2.:** Povrch chodníku nad a pod schodem č.3

Došlo rovněž k podstatnému poklesu terénu pod schodovými stupni do té míry, že chůze je zde nepohodlná a i dost nebezpečná. Výška schodových stupňů je na některých místech i více než 30 cm (viz obr.2).

Protože je ekonomických důvodů i praktického hlediska zcela nemožné přesazovat a výškově upravovat stávající ocelové stupně, je navrženo zřízení kamenných podstupňů pod kovovými stupni. Povrch podstupně bude po provedené úpravě ve sklonu v podélném směru a to tak, aby se vyrovnal výškový rozdíl mezi spodní hranou stupně a okolním terénem. Pokud na některých místech již podstupně zhotoveny jsou a výškově vyhovují, pak zůstanou zachovány, ale pokud jsou osazeny nízko nebo jsou zřízeny z nevhodných (ostrohranných) kamenů, pak

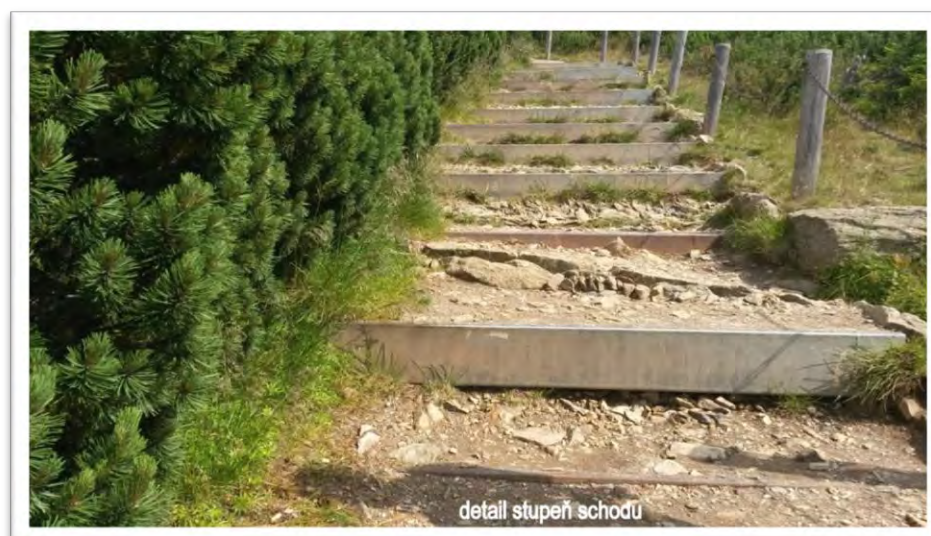
**Obr.3.:** Snižovaný terén pod stupněm schodu č. 164

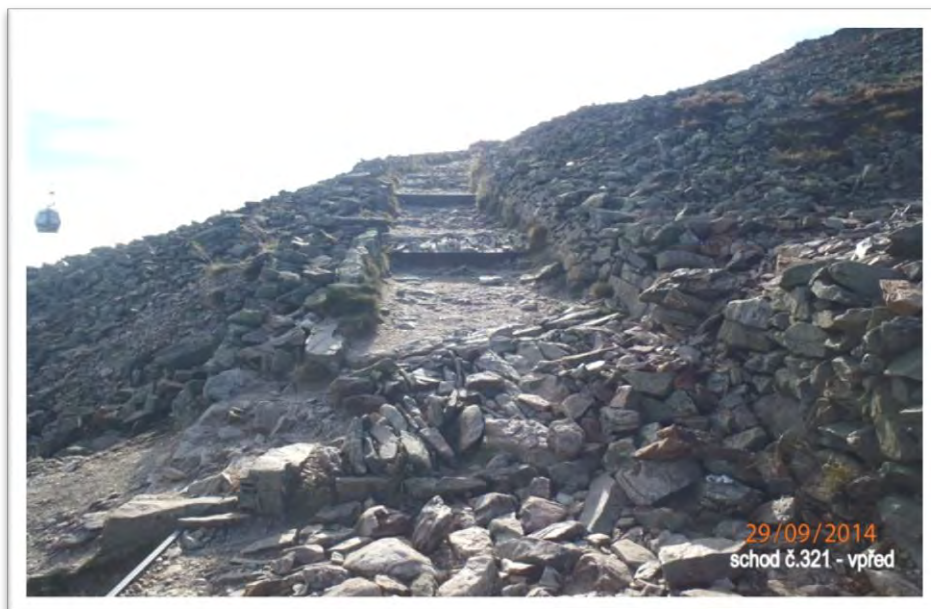
**Obr.4.:** Úsek chodníku mezi schody č. 321 a 324

V horní části tohoto úseku chodníku (v úseku nad odbočkami k „Jubilejní cestě“ - v úseku mezi schody č. 321 až 324) je chodník oboustranně ohraničen rovinaninou z kamene, která se však již zčásti zřítíla a částečně zasypala povrch chodníku (viz. obr.4). Procházející turisté si pak zkracují cestu přes taková místa a procházejí volným terénem mimo chodník.

V úseku mezi schody č. 321 a č. 324 bude obnovena rovnanina z kamene v místě, kde dochází ke zkracování cesty procházejícími turisty (zřícená část rovnaniny v délce cca 4,0 m). Zbývající úsek rovnaniny na pravé straně chodníku (ve směru staničení) bude zvýšen o cca 50 cm a povrch i viditelné hrany rovnaniny budou urovnaný. K doplnění a zvýšení hráze rovnaniny může být použit kámen napádaný na povrch chodníku i kámen z druhé stany chodníku. Pokud by toto množství nestačilo, pak by se použilo kamene z hloubení základů nové stanice lanovky, který je deponován u budovy (vzdálenost od místa použití cca 100 m).
