ZODP.PROJEKTANT	VYPRACOVAL	KONTROLOVAL	Ing. Jan CHALOUPSKÝ Projekt, průzkumy a posudky st. U Hřiště 639 Trutnov	
ING. CHALOUPSKÝ	M.BARTOŠOVÁ	ING. CHALOUPSKÝ		
OBJEDNATEL: Správa KRNP, Dobrovského 3, 543 01, Vrchlabí			FORMÁT	8 A4
AKCE : Vrchlabí – Krkonošské muzeum Areál bývalého kláštera augustiniánů Oprava stropu nad 2.NP a krovu Projekt pro ohlášení udrožovacích prací na kulturní památce			DATUM	06/2015
			ÚČEL	Projekt
			ČÍS.ZAK.	4548/15
			MĚŘÍTKO	Č. VÝKRESU
OBSAH : Oprava krovu – Detail 02a, 02b			1 : 50	D.1.1.b.12.

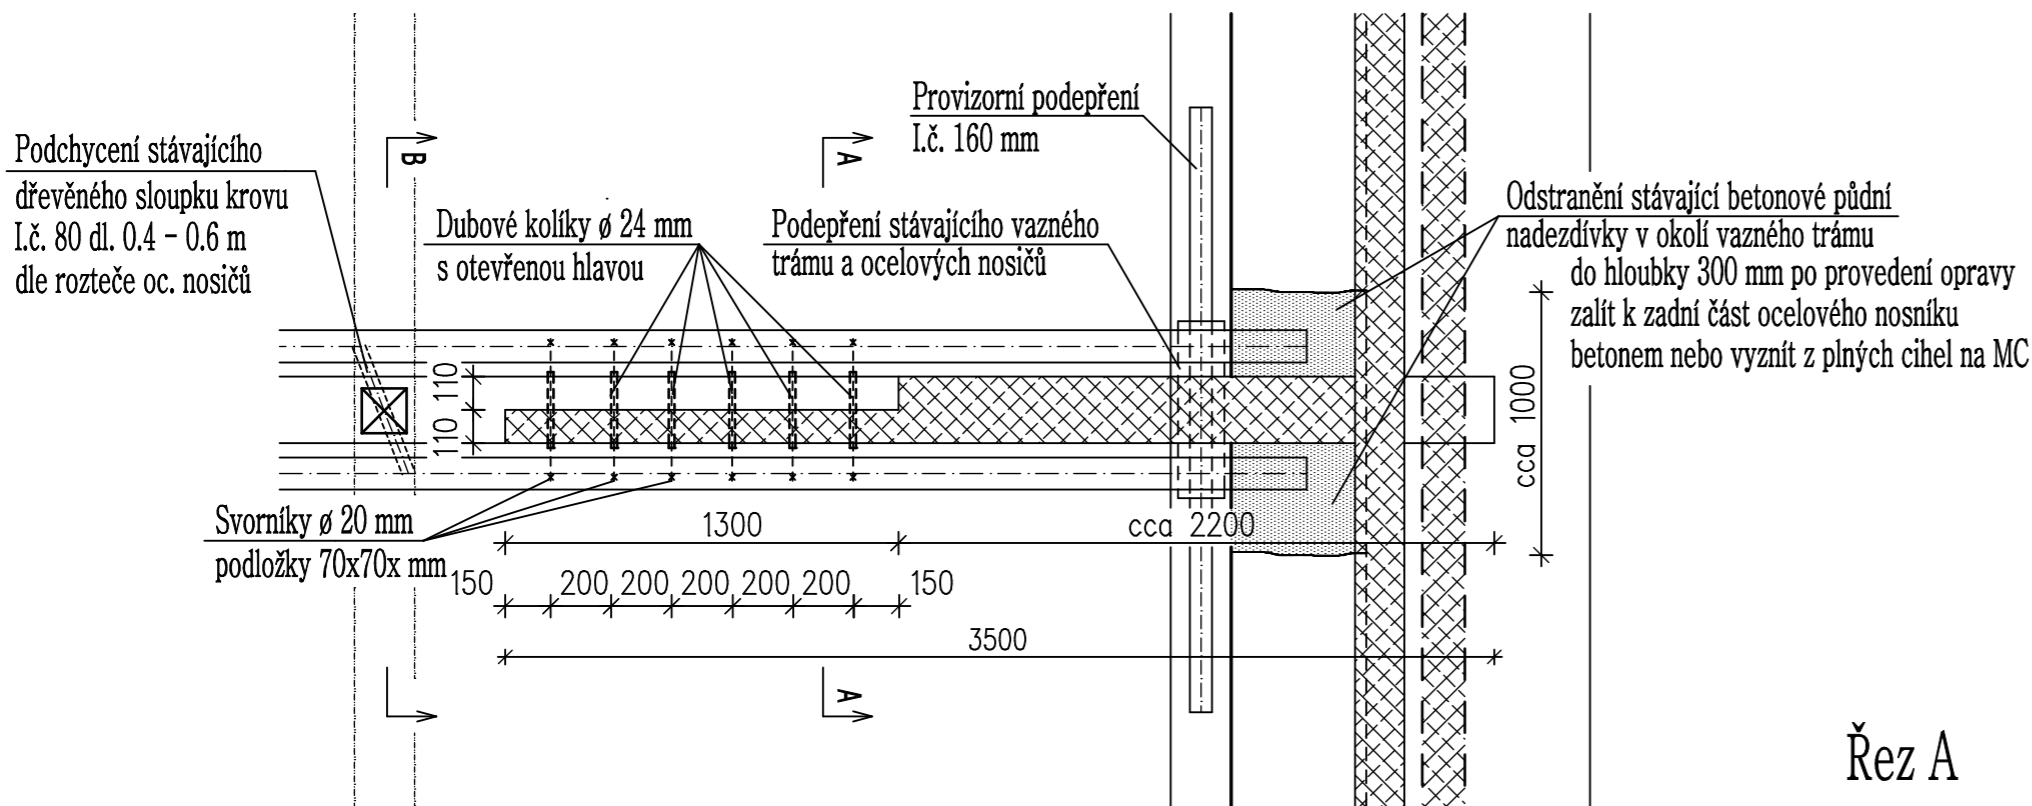
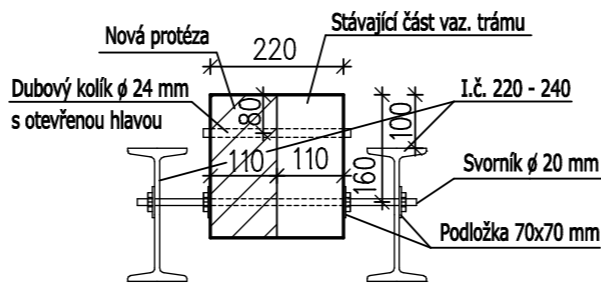
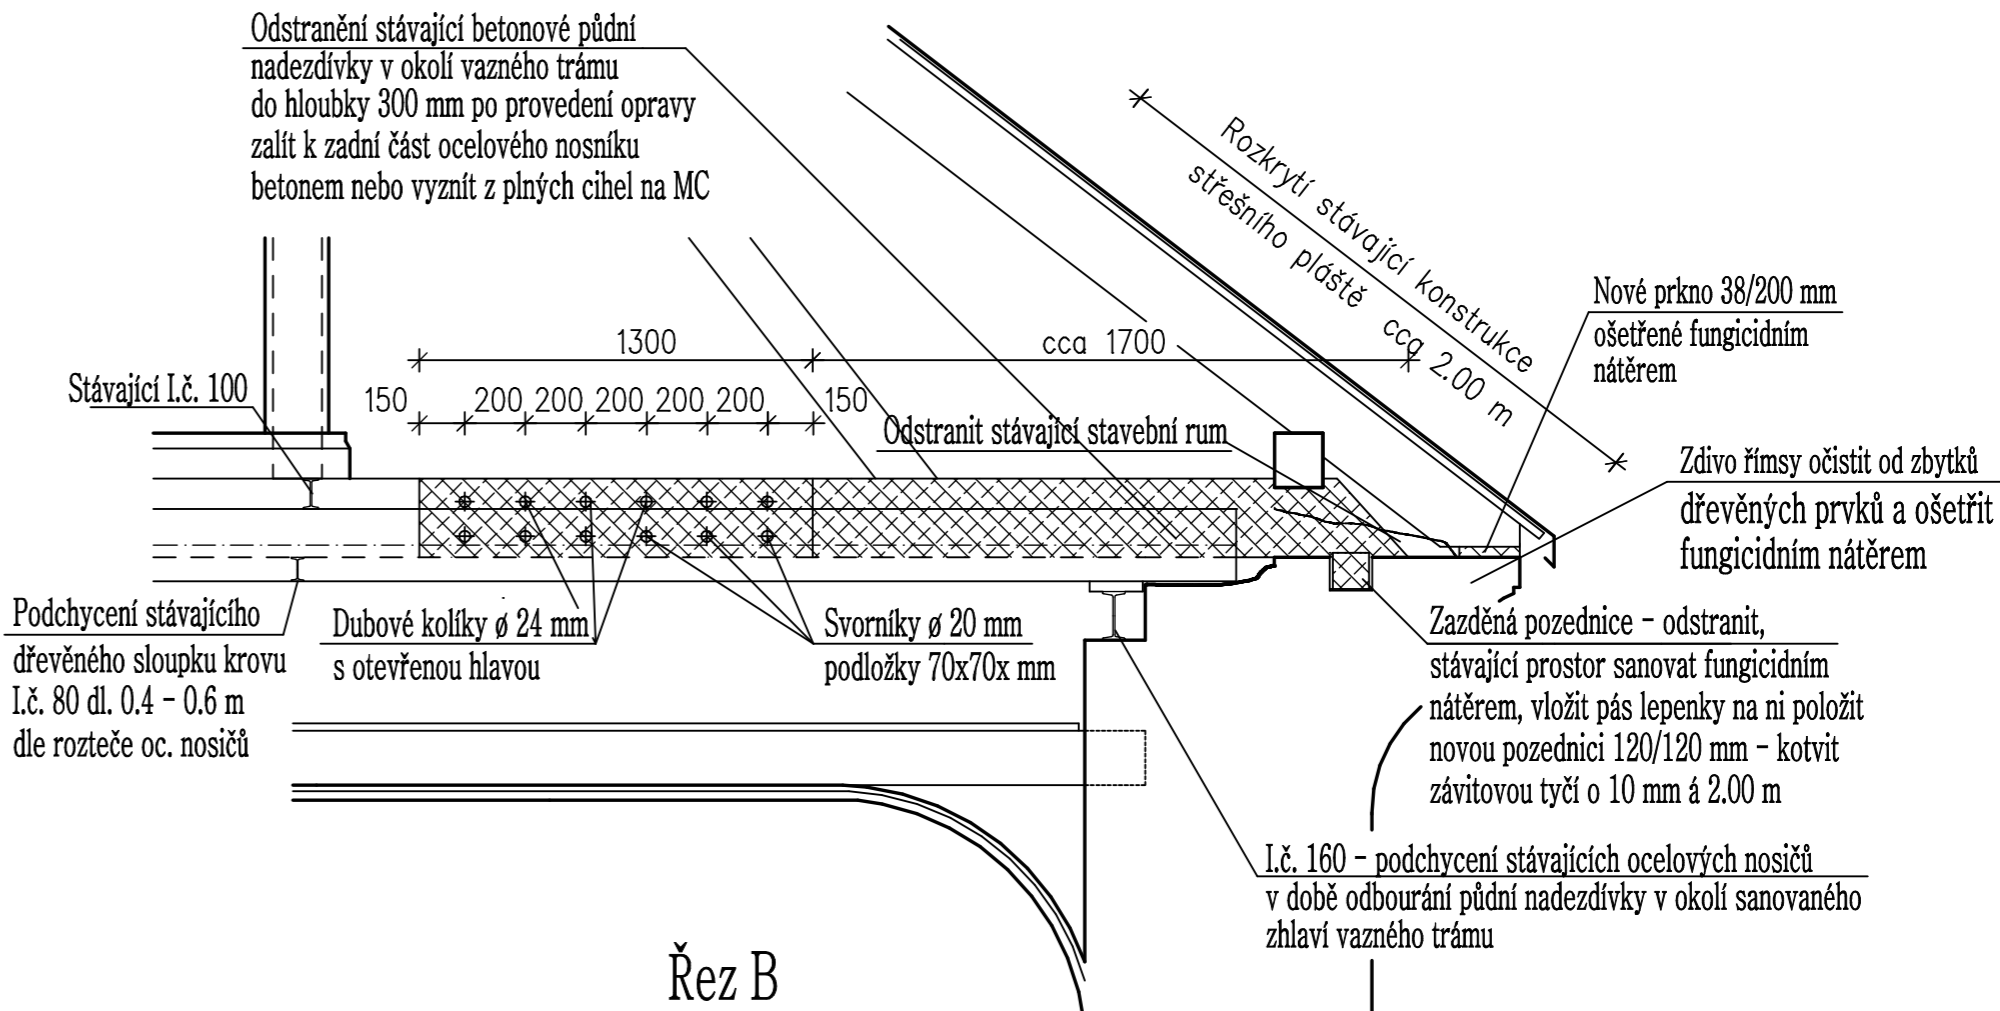
Detail 02 a

Oprava již sanovaného vazného trámu – špatně provedené spojení konec napaden dřevok. houbou – odstranit poškozenou protězu. spojení nové protězy a stávající vazného trámu lepením + zajistit dubovými kolíky a svorníky – min. 7ks

K lepení nutno použít lepidlo o vyšší pevnosti než je pevnost dřeva ve smyku a v příčném tahu. Lepidlo musí být aplikováno na dřevo o vlhkosti do 15%, při teplotě nad 16st.C.. Spára musí být kontaktní.
