ZODP.PROJEKTANT	VYPRACOVAL	KONTROLOVAL	Ing. Jan CHALOUPSKÝ Projekty, průzkumy a posudky st. U Hřiště 639 Trutnov	
ING. CHALOUPSKÝ	M.BARTOŠOVÁ	ING. CHALOUPSKÝ		
OBJEDNATEL: Správa KRNP, Dobrovského 3, 543 01, Vrchlabí				
AKCE : Vrchlabí – Krkonošské muzeum Areál bývalého kláštera augustiniánů Oprava stropu nad 2.NP a krovu Projekt pro ohlášení udržovacích prací na kulturní památce			FORMÁT	2 A4
			DATUM	06/2015
			ÚČEL	Projekt
			ČÍS.ZAK.	4548/15
			MĚŘÍTKO	Č. VÝKRESU
OBSAH :			1 : 200	D.1.1.b.1.
Poruchy ve stropní konstrukci

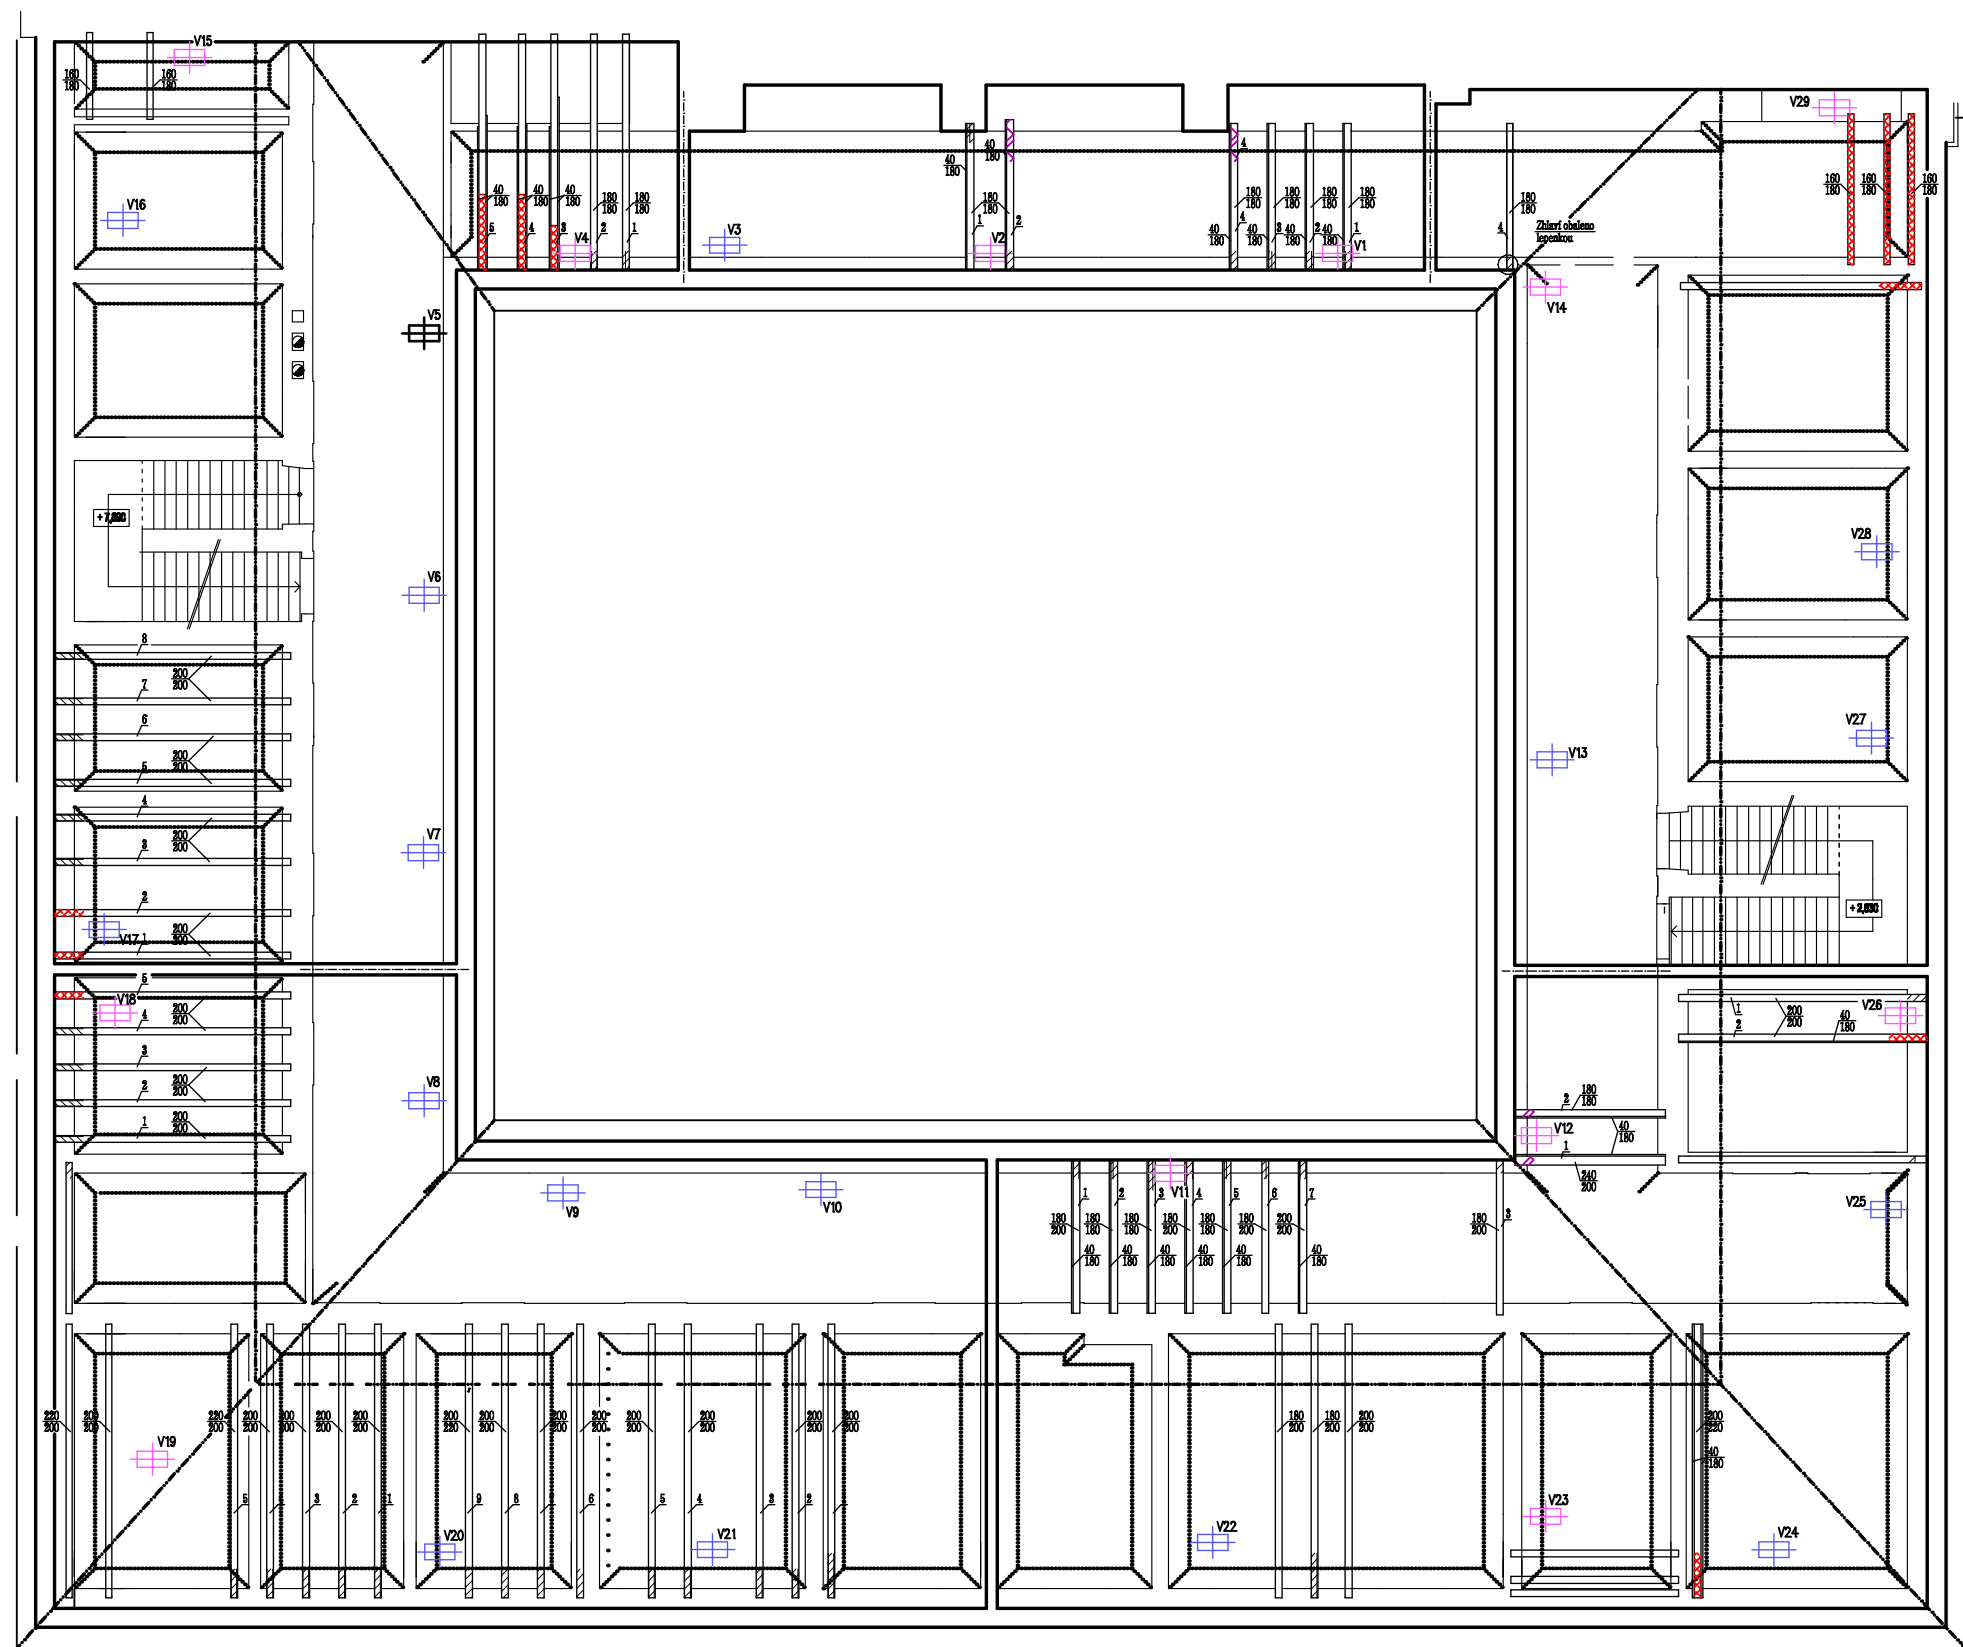
Místa s totální destrukcí stropních trámů a záklopu – HROZÍ ZŘÍCENÍ
- Sonda x

Místa s totální destrukcí konců stropních trámů atř. napadení záklopu dřevokaznou houbou – ZÁVAŽNÉ PORUCHY
- Sonda x

Místa s poškozenými konci stropních trámů PORUCHY, které zatím neohrožují stabilitu stropní konstrukce
- Sonda x

Místa bez poruch atř. s povrchovým napadením ZDRAVÁ konstrukce atř. drobné poruchy
