ZODP,PROJEKTANT	VYPRACOVAL	KONTROLOVAL	Ing. Jan CHALOUPSKÝ Projekty, průzkumy a posudky st. U Hříště 639 Trutnov	
ING. CHALOUPSKÝ	M.BARTOŠOVÁ	ING. CHALOUPSKÝ		
OBJEDNATEL: Správa KRNP, Dobrovského 3, 543 01, Vrchlabí			FORMÁT	8 A4
AKCE : Vrchlabí – Krkonošské muzeum Areal bývalého kláštera augustiniánů Oprava stropu nad 2.NP a krovu Projekt pro ohlášení udrzovacích prací na kulturní památce			DATUM	06/2015
			ÚČEL	Projekt
			Čís.ZAK.	4548/15
OBSAH : Oprava krovu – Detail 01, 03a a 03b			Č. VÝKRESU	D.1.1.b.11.

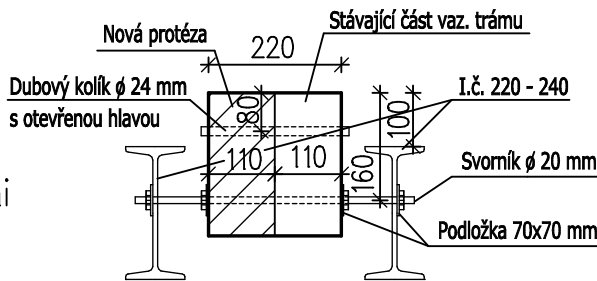
Řez A

Oprava napadeného zhlaví stávajícího vazného trámu
spojení nové protězy a stávající vazného trámu lepením + zajistit dubovými
kolíky – min. 7ks a svorníky 6Ks

K lepení nutno použít lepidlo o vyšší pevnosti než je pevnost dřeva
ve smyku a v příčném tahu. Lepidlo musí být aplikováno na dřevo o vlhkosti
do 15%, při teplotě nad 16st.C.. Spára musí být kontaktní.

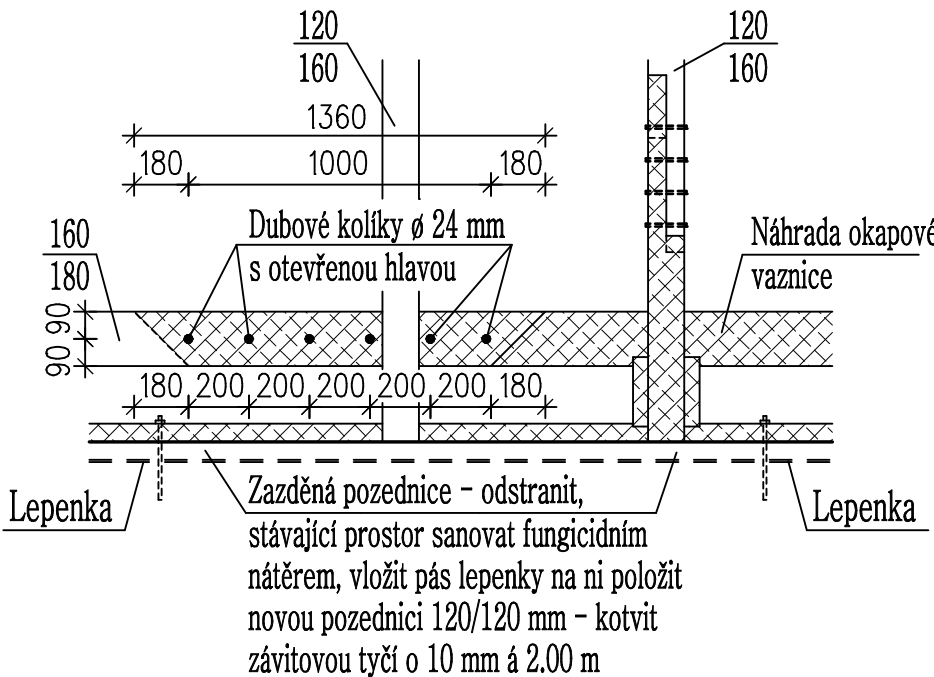
Detail 03 a

Sanace poškozené části spodní vaznice lepenou protézou
zajistit dubovými kolíky – min. 6ks u spojení mimo vazný trám.
Nad vazným trámem spojení lepením + 2ks dubové kolíky

K lepení nutno použít lepidlo o vyšší pevnosti než je pevnost dřeva
ve smyku a v příčném tahu. Lepidlo musí být aplikováno na dřevo o vlhkosti
do 15%, při teplotě nad 16st.C.. Spára musí být kontaktní.
