**PROVÁDĚCÍ SMLOUVA O DÍLO – ČÁST 1 – HAVARIJNÍ POSTUP**

Zabezpečení projevu starého důlního díla „**Horky u Tábora – propad v ulici K Návsi**“ (č. o. 2989) v k. ú. Horky u Tábora.

### PLÁN POSTUPU PRACÍ

## **Vyhodnocení havarijního zásahu**

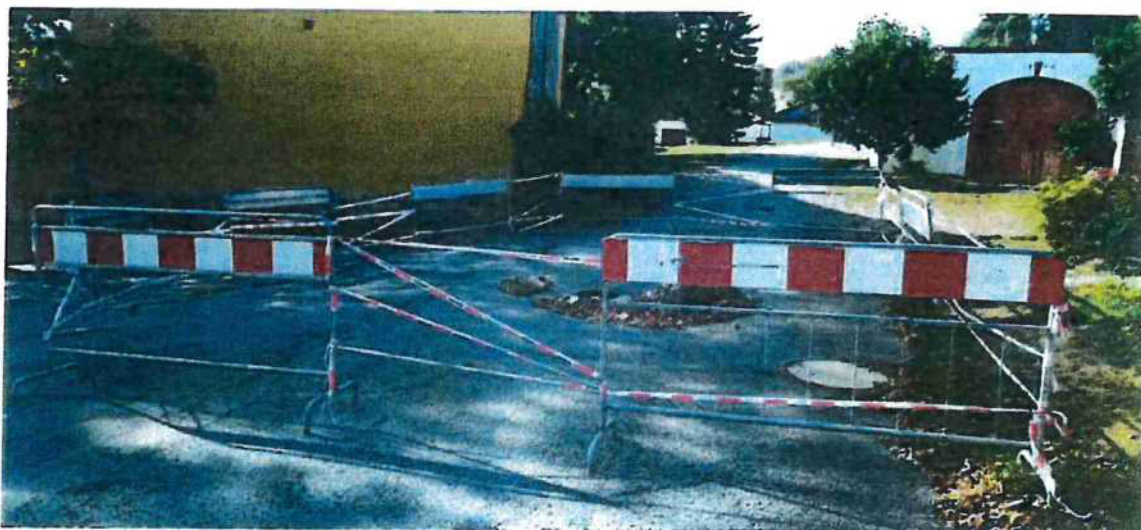
Pohled na místo propadu

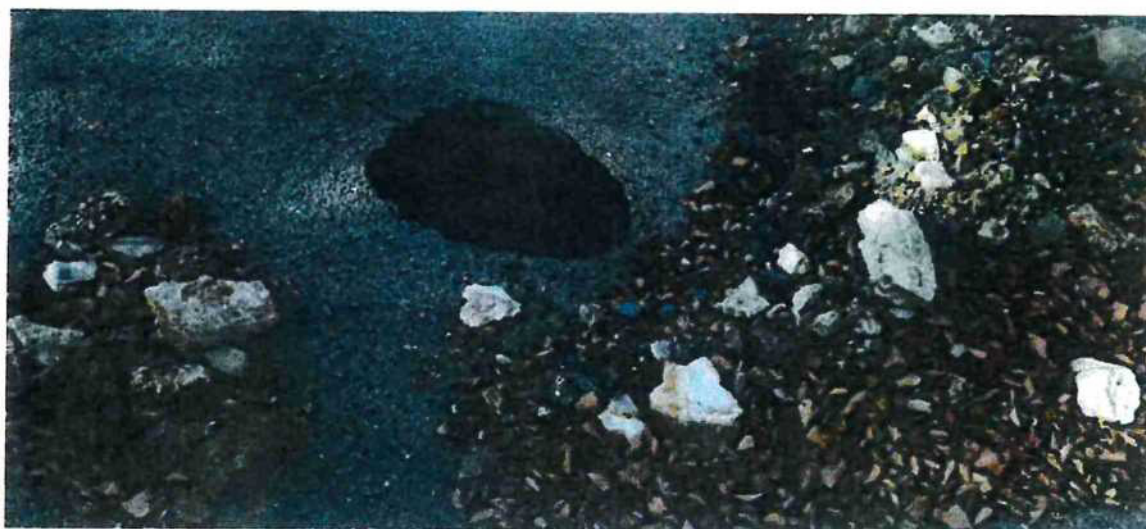
Detail propadu

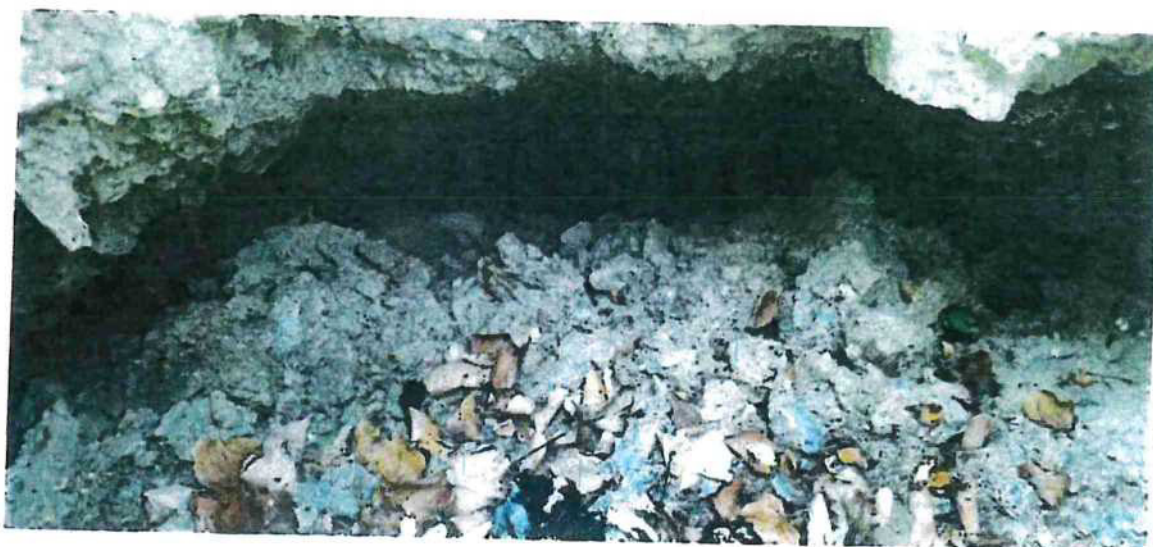
Pohled do vnitřku propadu

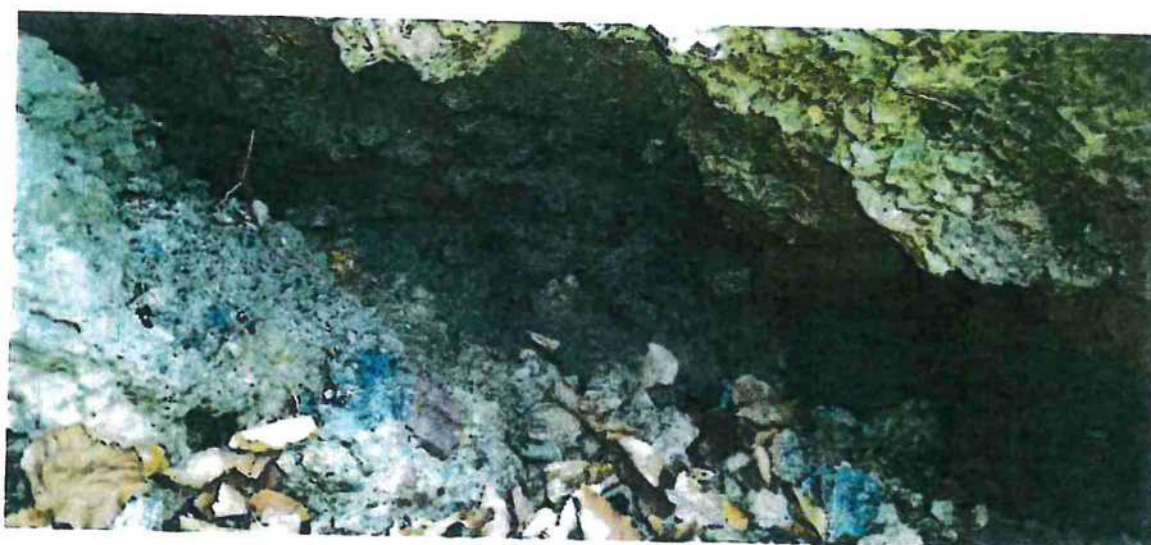
Pohled do vnitřku propadu

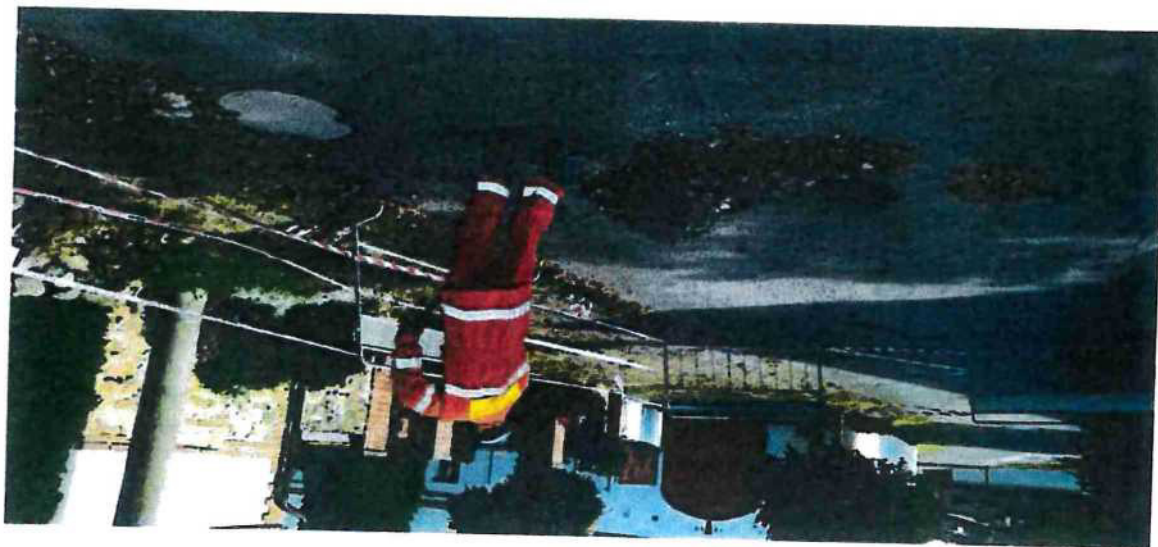
Pohled do vnitřku propadu

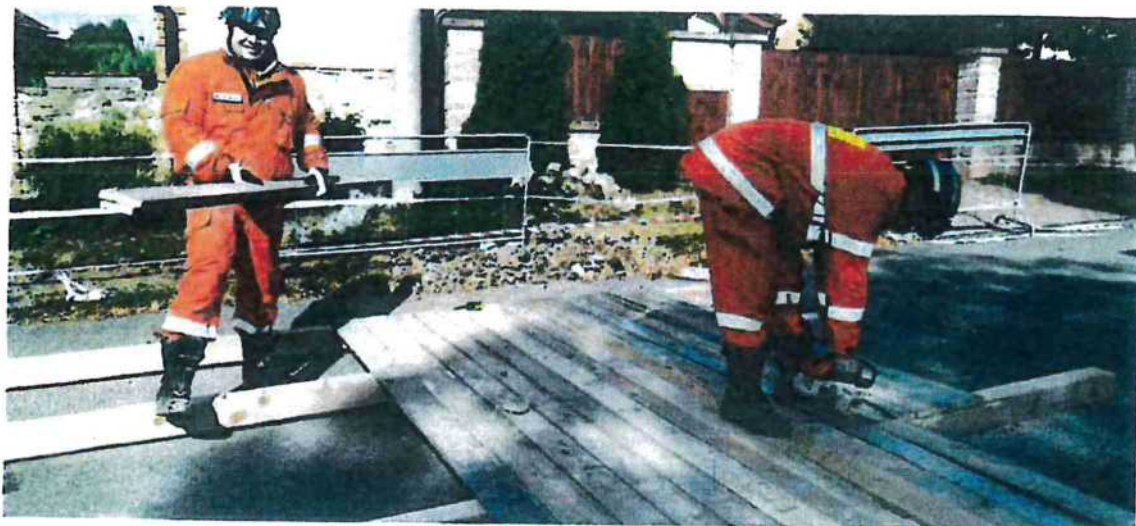
Stavba povalu

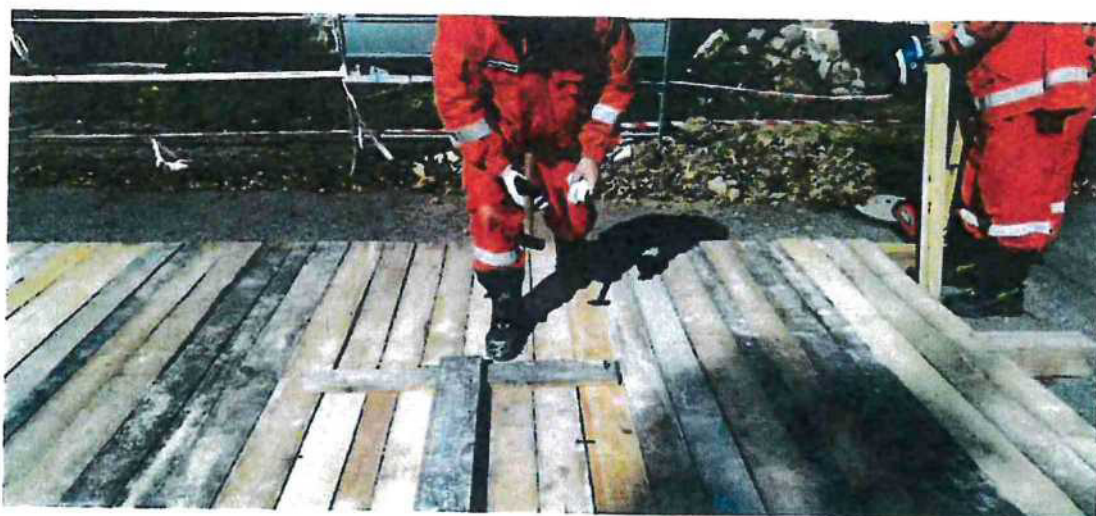
Stavba povalu

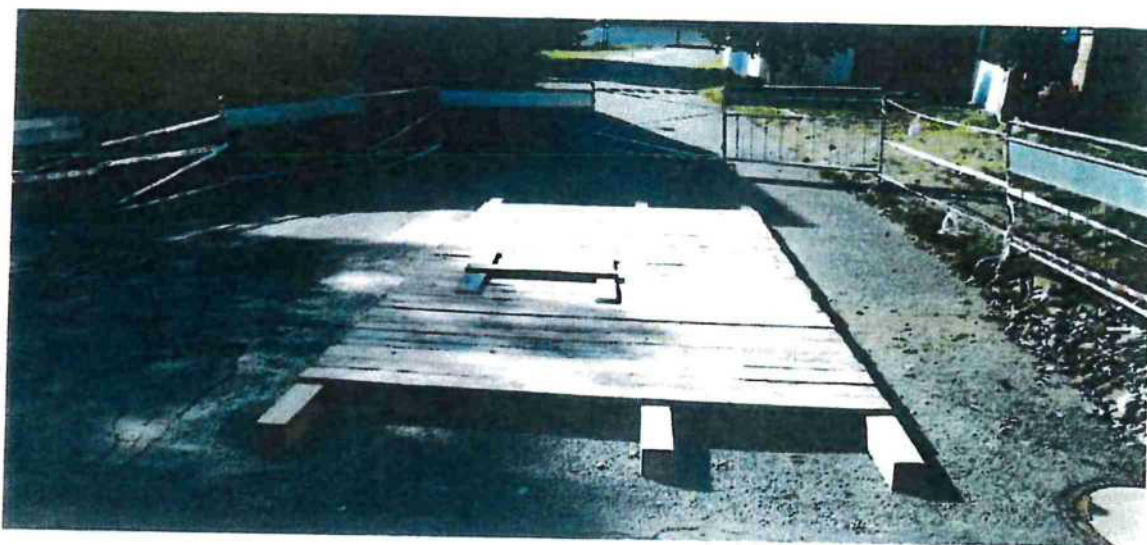
Poval s kontrolním otvorem

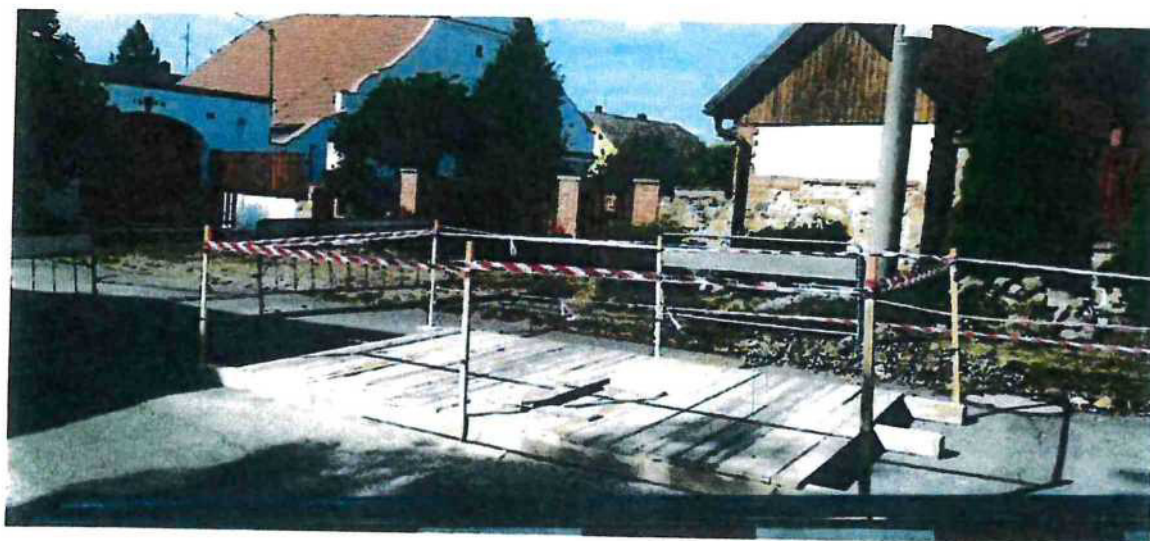
Pohled na zajištěný propad (poval 2,5 x 4 metry)

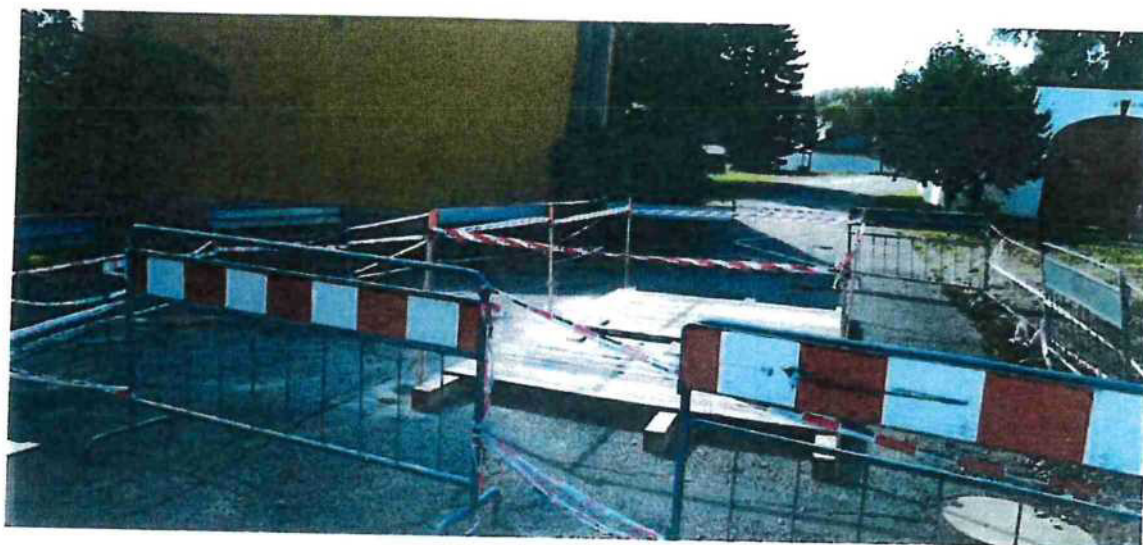
Pohled na zajištěný propad (poval 2,5 x 4 metry)

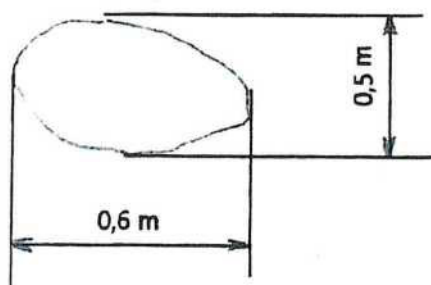
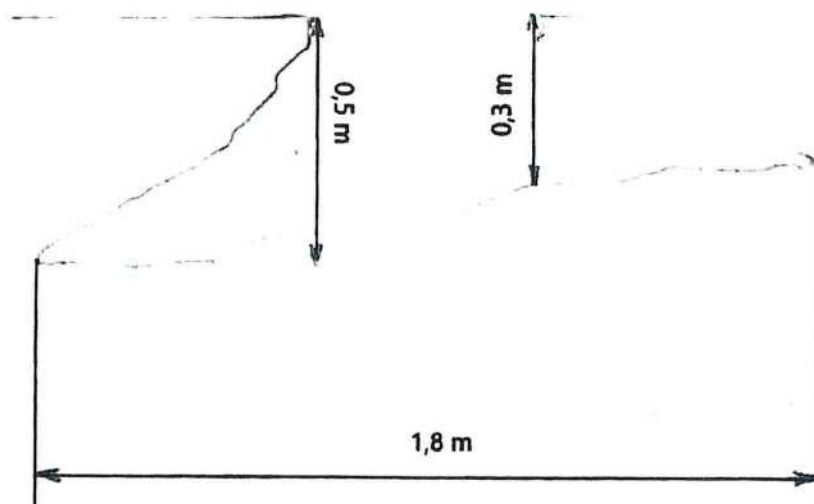
Situační náčrtek propadu v ulici K Návsí, p. č. 1078/4 v k. ú. Tábor

Ústí propadu je nepravidelného oválného profilu o rozměrech cca 0,6 x 0,5 m a hloubce cca 0,5 až cca 0,3 m. Okraje propadu jsou zatřhané a s postupem do hloubky se propad rozšiřuje na průměr cca 1,8 m. Napadaný materiál uvnitř propadu je tvořen propadlou zeminou a asfaltem.
