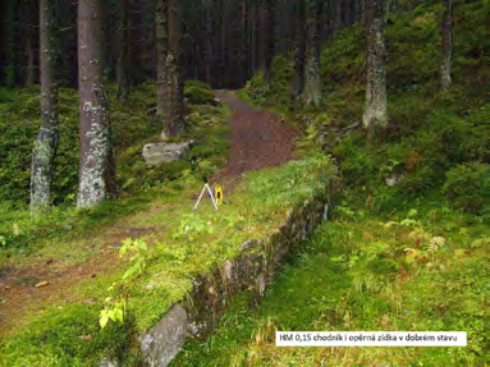
HM 0,15 chodník i opěrná zídka v dobrém stavu

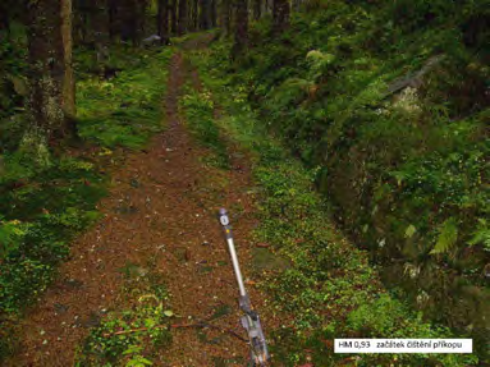
HM 0,93 začátek čistění příkopu

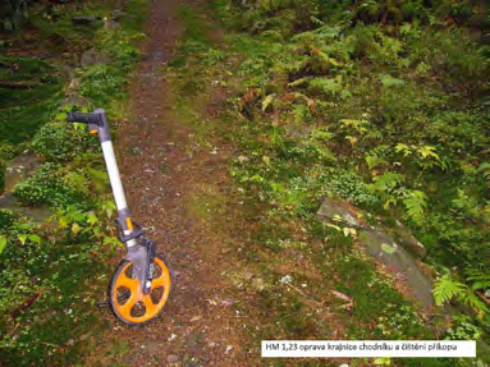
HM 1,23 oprava krajnice chodníku a čistění příkopu

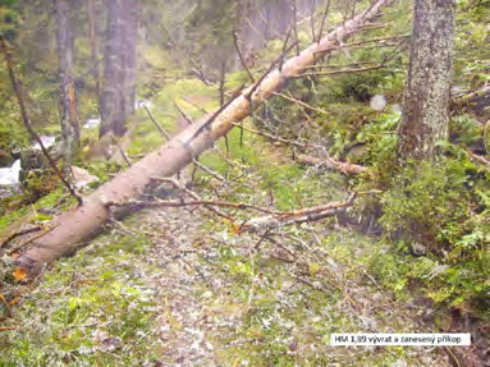
HM 1,89 vývrát a zanesený příkop

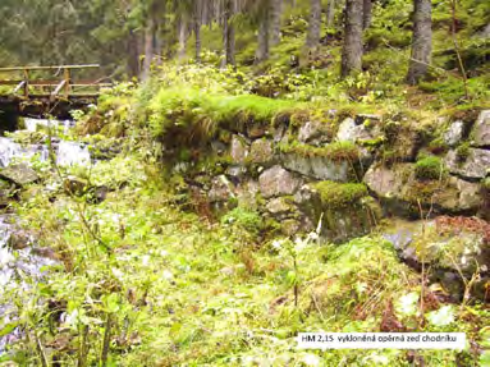
HM 2,15- vykloněná opěrná zeď chodníku

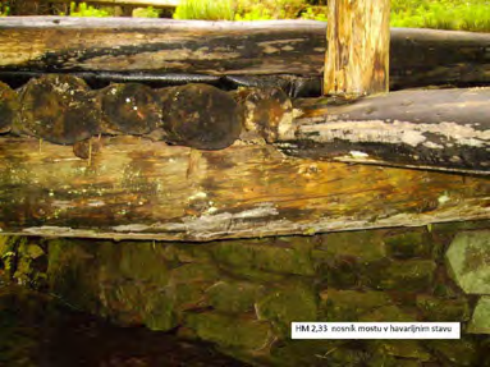
HM 2,33 nosnik mostu v havarijnim stavu

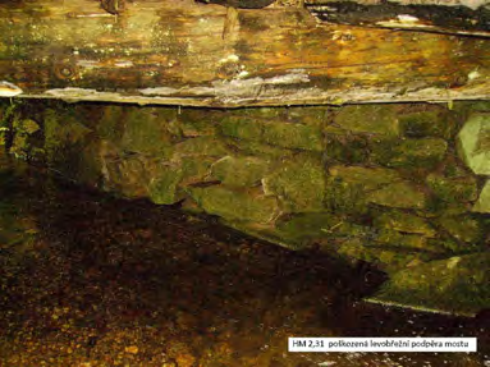
HM 2,31 polkozená levobřežní podpěra mostu

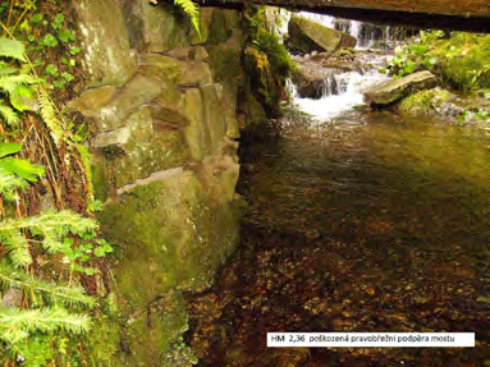
HM 2,36 poškozená pravobřežní podpěra mostu

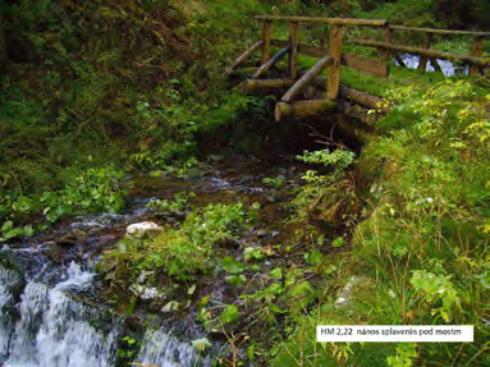
HM 2,22 nános splavenín pod mostm

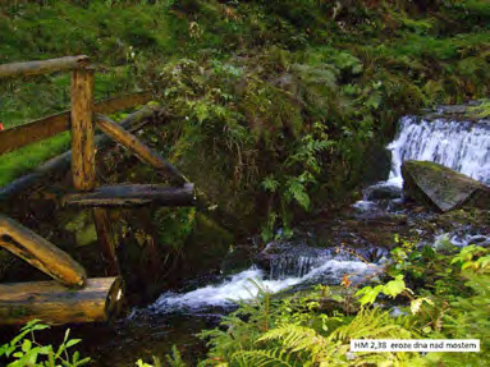
HM 2,38 eroze dna nad mostem

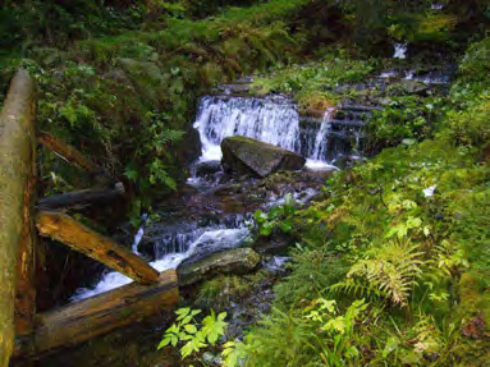
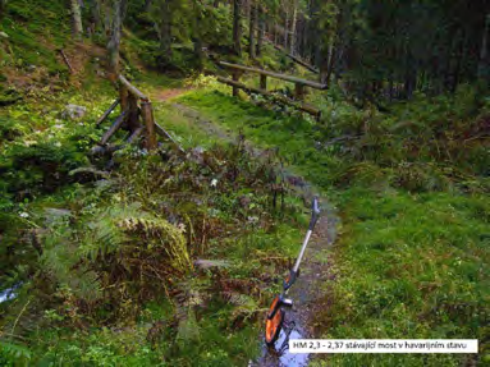
HM 2,3 - 2,37 stávající most v havarijním stavu

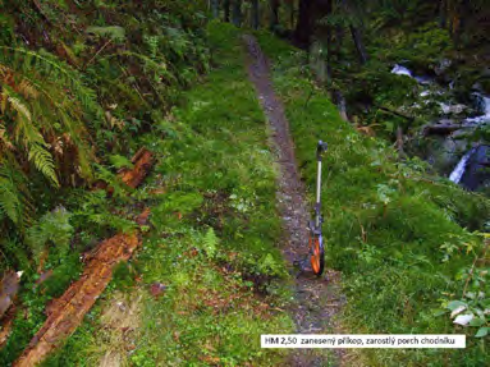
HM 2,50 zanesený příkop, zarostlý porost chodníku

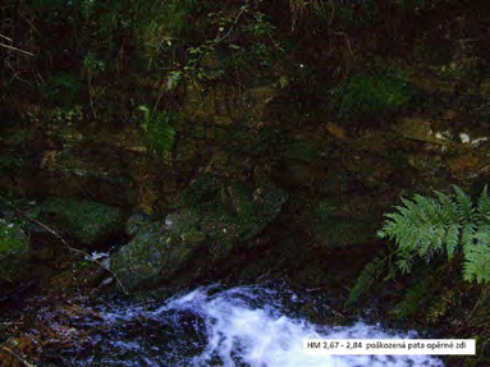
HM 2,67 - 2,84 poškozená pata opěrné zdi

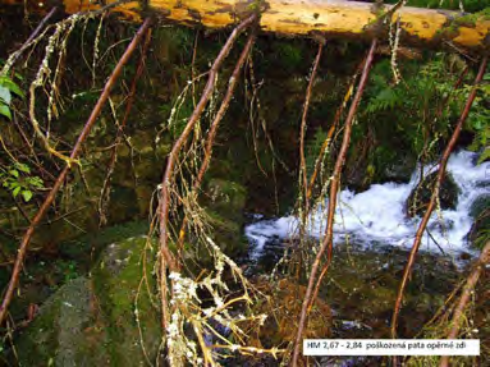
HM 2,67 - 2,84 poškozená pata opěrné zdi

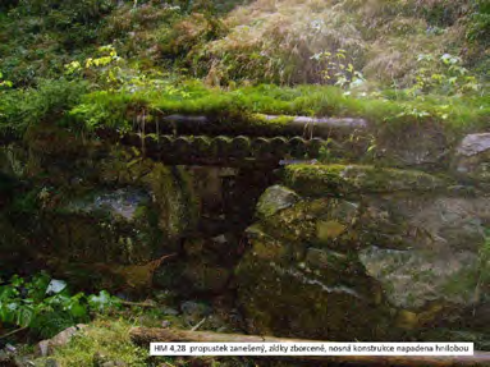
HM 4,28 propustek zanešený, zdky zborcené, nosná konstrukce napadena hnilobou

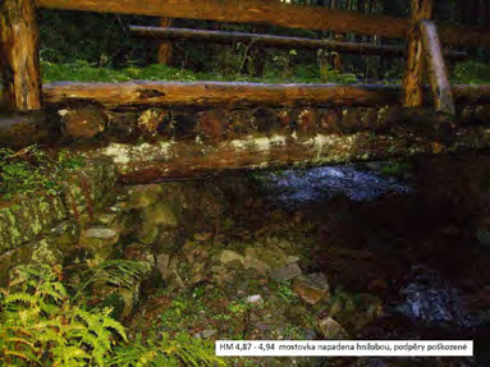
HM 4,87 - 4,94 mostovka napadena hnilobou, podpěry poškozené

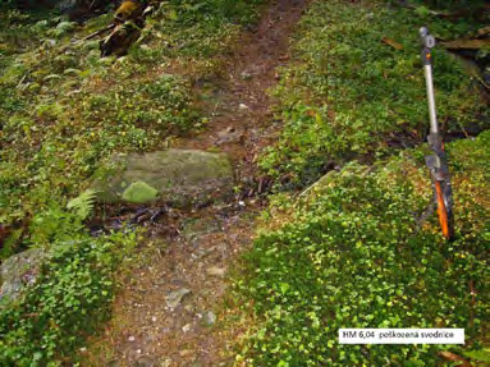
HM 6,04 polkozelená svodnice

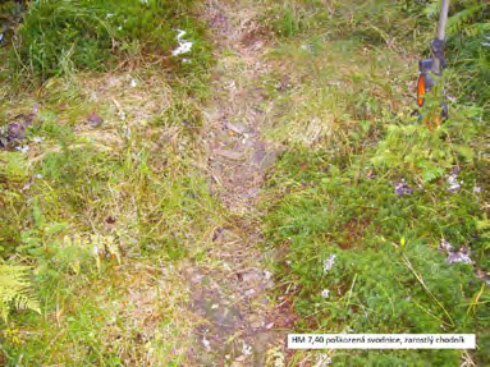
HM 7,40 polkovaná svodnice, zarostlý chodník

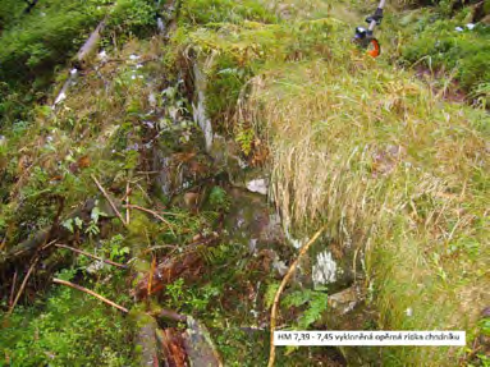
HM 7,39 - 7,45 vykloněná opášená říčka chodníku

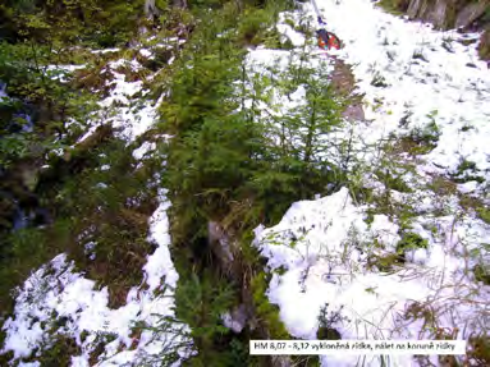
HM 8,07 - 8,12 vykloněná říčka, nálet na korunu říčky

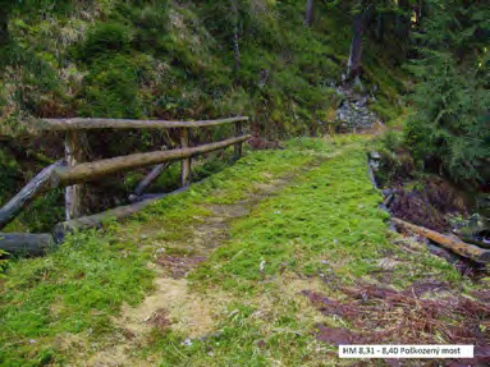
HM 8,31 - 8,40 Polkozený most

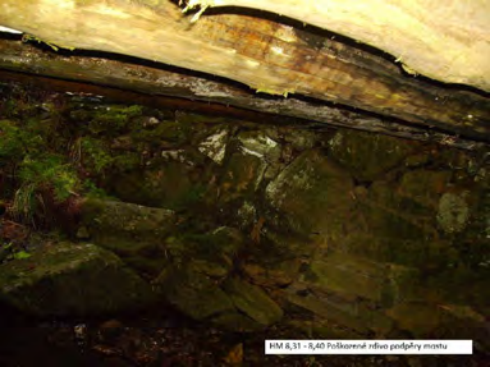
HM 8,31 - 8,40 Poškození dřeva podpěry mostu

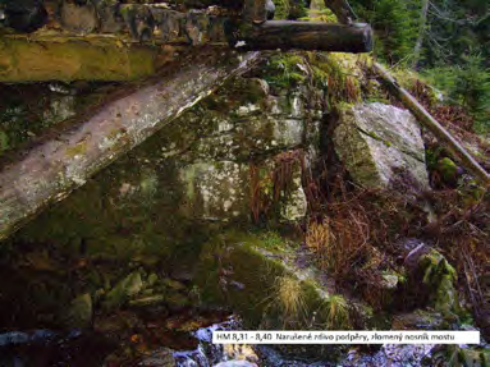
HM B,31 - B,40 Narušené zdivo podpěry, zlomený nosník mostu

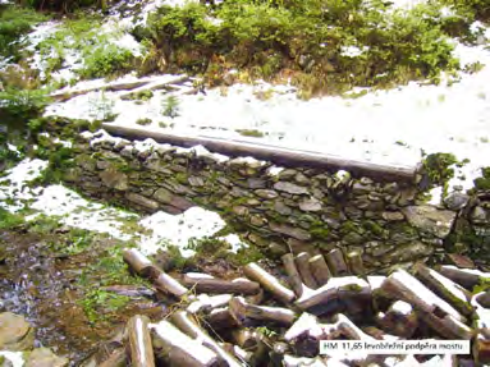
HM 11,65 levnoběžná podpora mostu

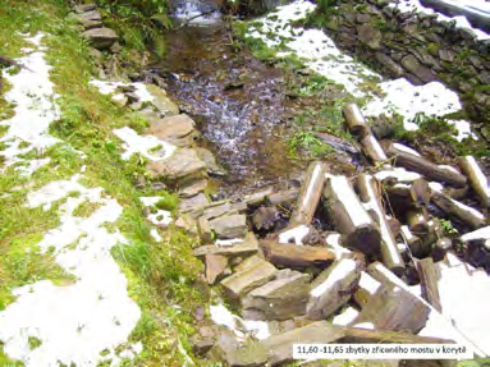
11,60 -11,65 zbytky zříceného mostu v korytě

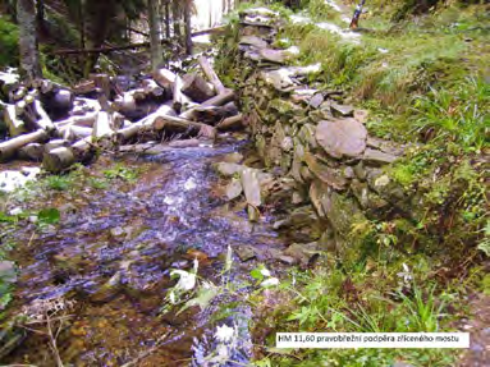
HM 11,60 pravobřežní podpora zříceného mostu

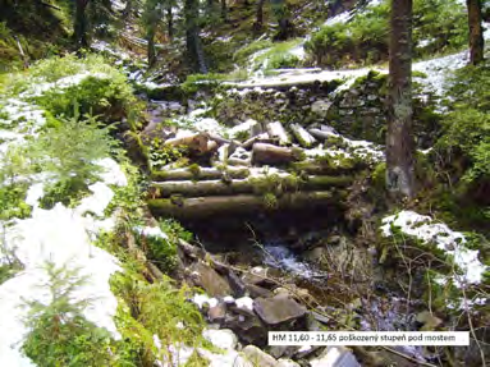
HM 11,60 - 11,65 poškozený stupeň pod mostem
