Protokol měření akustickým tomografem č. 042- 056-16

Lokalita: Vrchlabí_Zámecký park

Taxon: *Tilia cordata* – lípa srdčitá

Lokalita	Vrchlabí_Zámecký park
Datum měření	4. května 2016 14:31
Inventarizační číslo stromu	105
Číslo projektu	042-056-16
Obvod stromu v 1,3 m	191
Počet měřených vrstev	1

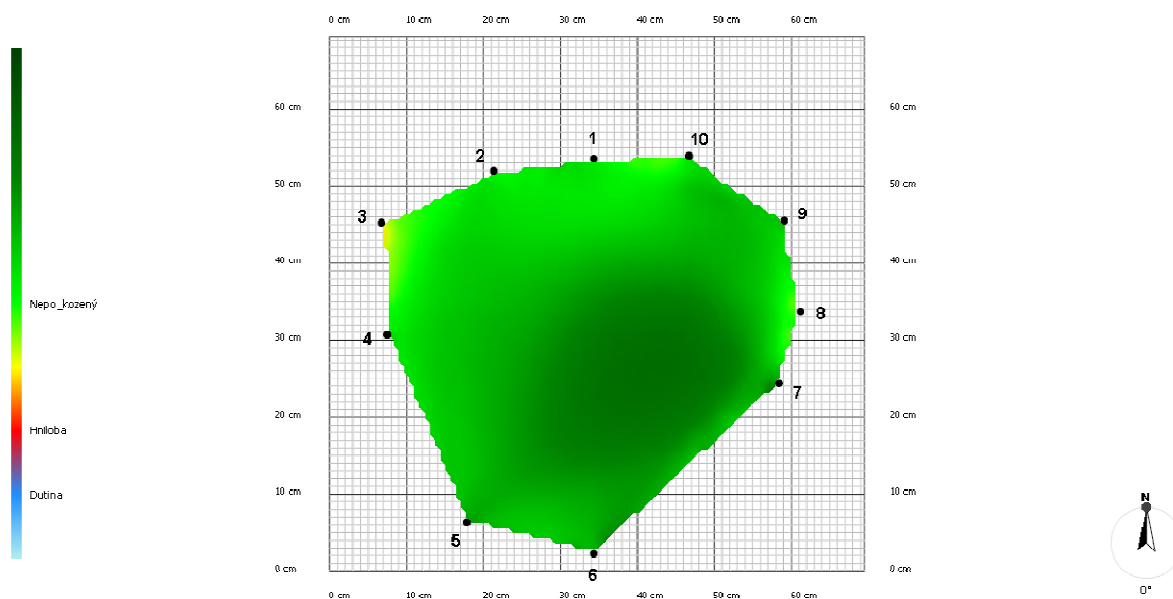
Obr. 3. – tomogram vrstva 1

U stromu nebyla v místě měření detekována žádná dutina ani rozložené dřevo. Měřen byl pouze kmen na severní straně stromu. Změřená odolnost proti zlomu je 156 % při rychlosti větru 33 m/s. Vzhledem k ochrannému vlivu porostu a zhoršeným podmínkám pro zachycení obrysu koruny (resp. části koruny dvojkmene) je pevnost dostatečná. Nebyla prokázána infekce v místě rozdvojení kmene.

Z hlediska stability kmene není vyžadován žádný stabilizační zásah. Případné ošetření stromu realizovat dle plánu péče.

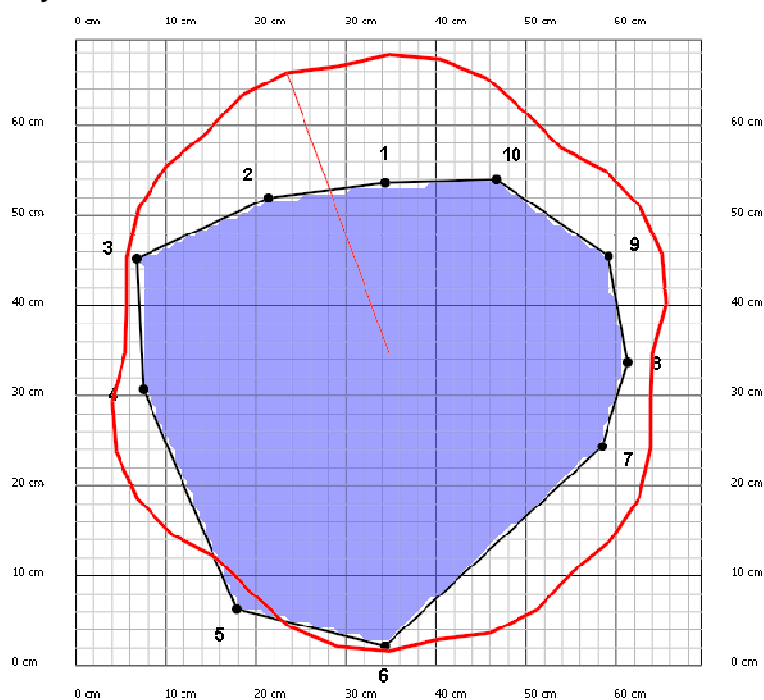
Obr. 5 – mapa měřené vrstvy

Název vrstvy	Výška	Plocha defektu	Bezpečnostní faktor	Nebezpečí selhání stromu
Vrstva #1'	50 cm	0 %	72 %	Vysoké nebezpečí selhání

Bezpečnostní faktor: 72 %
