Protokol měření akustickým tomografem č. 043- 057-16

20.května 2016

Lokalita: Vrchlabí_Zámecký park

Taxon: *Tilia cordata* – lípa srdčitá

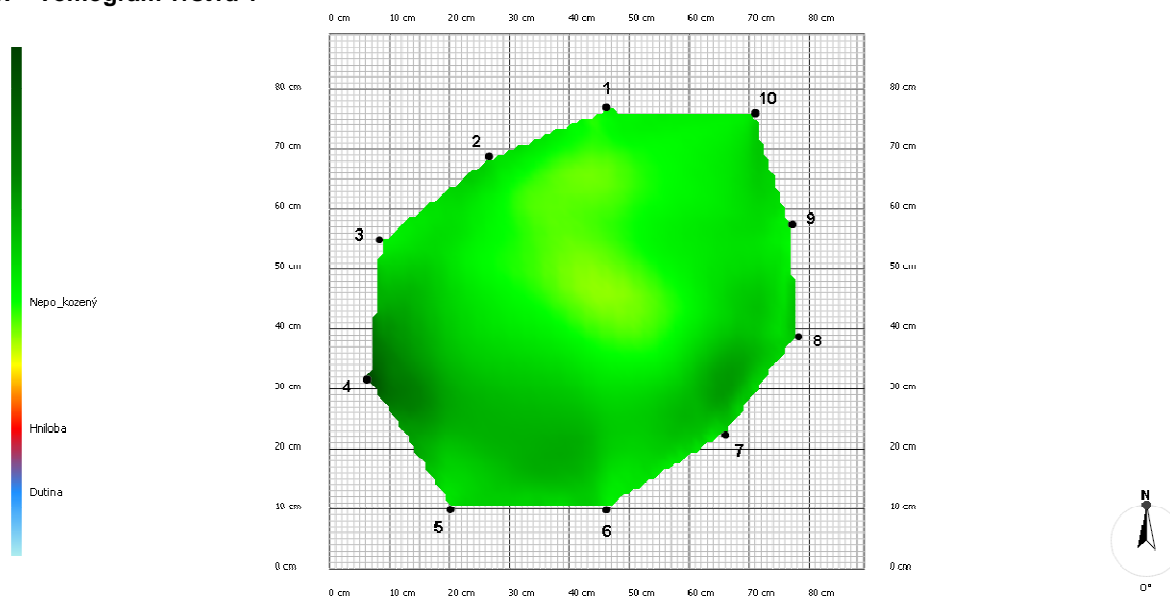
Obr. 3. – Tomogram vrstva 1

U stromu nebyla v místě měření detekována žádná dutina ani rozložené dřevo. Defekt nad místem měření (rána po odříznuté větvi) nezpůsobuje infekci, která by pronikala hluboko do kmene. Strom je i přes své rozměry dostatečně stabilní, zejména vezme-li se v úvahu ochranný vliv porostu. Vypočtená odolnost proti zlomu je 181% při rychlosti větru 33 m/s. .

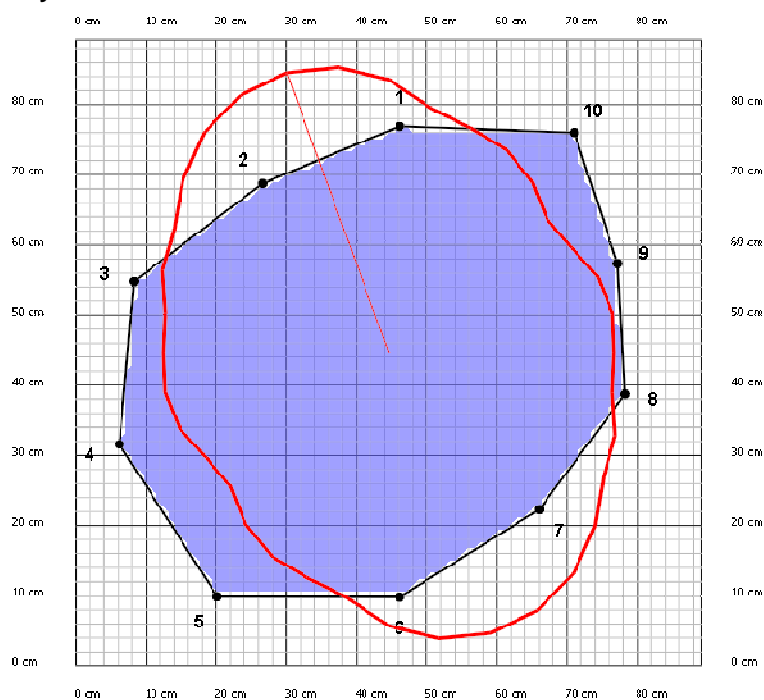
Obr. 5 – Mapa měřené vrstvy

Název vrstvy	Výška	Plocha defektu	Bezpečnostní faktor	Nebezpečí selhání stromu
Vrstva #'1'	50 cm	0 %	181 %	Nízké nebezpečí selhání

Bezpečnostní faktor: 181 %

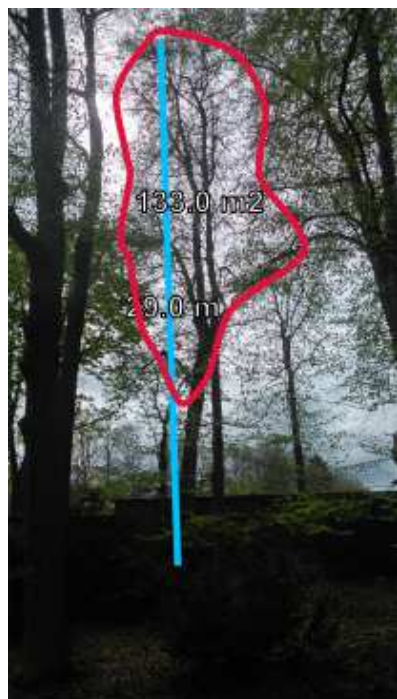
Obr. 5 – Schéma výpočtu stability stromu

Koruna stromu	
Plocha koruny	132,97 m ²
Vzdálenost od báze kmene do ...	
... vrcholu koruny	28 m
... středu koruny	17 m
Kmen stromu	
Stupně náklonu kmene	90 °
Vítr	
Rychlost větru	33,0 m/s
Větrná zátěž	23085 N
Koeficient aerodynamického odporu	0,25
Mez úměrnosti	20 MPa
