| PŠ 6/2013 Potok u hájovny | | pomoc pro zadání st. |
| Příloha: Situace – navržené opravy | | Č. přílohy: 6 |
| Objednatel: Správa KRNP | Katastr. Rudník | Obec. Rudník |

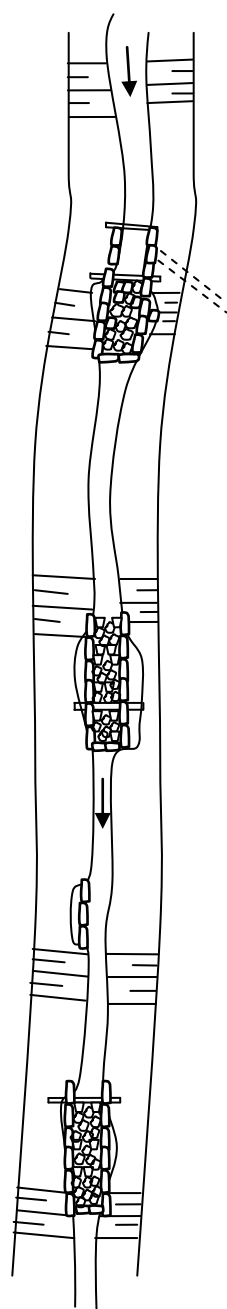
HM 0,00 živý plot  
HM 0,01 prah dř.

HM 0,06 prah dř.

HM 0,11 konec nátrže

HM 0,17 začátek nátrže

HM 0,25 poškozený prah

HM 0,27 konec nátrže

HM 0,31 začátek nátrže

HM 0,36 konec nátrže

HM 0,46 prah dř.

HM 0,50 konec nátrže

Oba břehy narušeny erozí - opevnit kamennou rovnalinou  
výška 0,5 m, délka 5 m, tl. 0,5 m  
Odběr vody pro rybník s hradítkem - na styku ocel. trouby s kamennou  
rovnalinou použít cementovou maltu, cca 0,2 m<sup>3</sup> zdiva  
Nátrže na obou březích - opevnit kamennou rovnalinou  
výška 1-1,4 m, délka 5 m, dno doplnit kam. rov. tl. 0,3 – 0,8 m, dl. 5 m

Nátrže na obou březích - opevnit kamennou rovnalinou  
výška 1,6 m, délka 10 m, dno doplnit dl. na sucho tl. 0,5 m  
poškozený pas nahradit novým dřev. dvoj. pr. 30 – 40 cm

Nátrž na PB, délka 5 m - stabilizovat kam. rovnalinou výška 1 m  
délka 5 m, založení 0,3 m pod dno

Nátrže na obou březích - břehy opevnit kam. rovnalinou  
výška 0,8 m délka 5 m, tl. 0,5-0,6 m, dno zpevnit dl. na sucho tl. 0,4 m
