# **PPO - Úpravy Albeřického potoka**

**Optimalizace protiproudé migrační propustnosti toku  
a ekologických podmínek Albeřického potoka**

**TECHNICKÁ ZPRÁVA  
SO A23 oprava průtočného  
profilu u garáží**

**D.23-1**

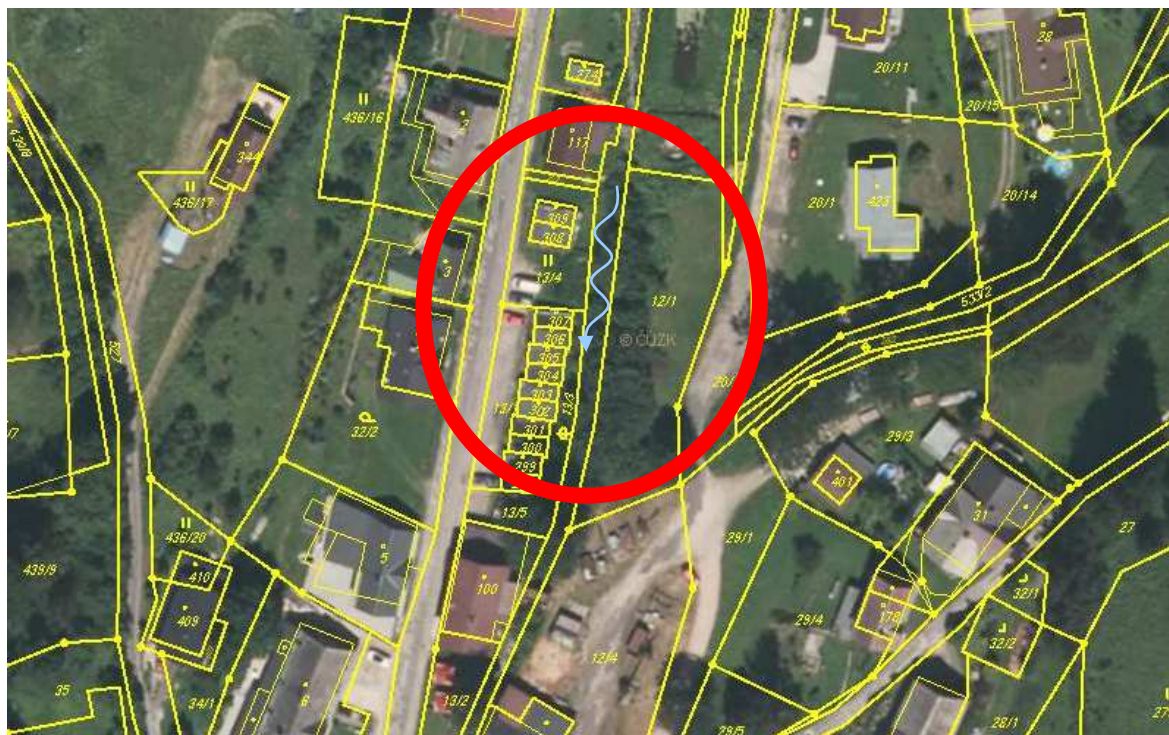
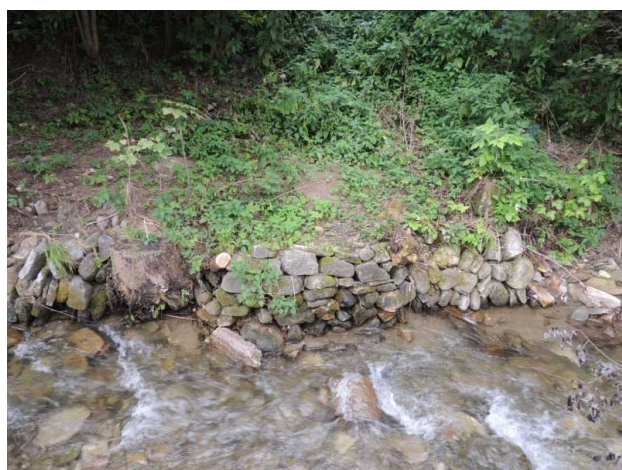
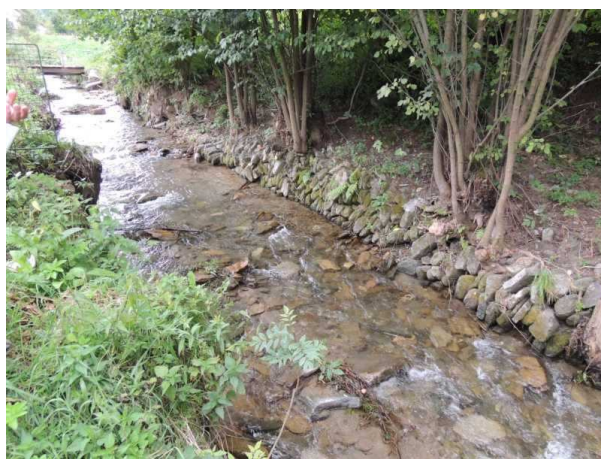
Na Albeřickém potoce je na začátku intravilánu obce Horní Maršov v oblasti cca ř.km 0,445 ÷ 0,380 „u garáží“ koryto potoka oboustranně opevněno původní kamennou rovnaninou. Rovnanina je stářím lokálně poškozená – částečně rozpadlá, některé kameny jsou vyvalené, z rovnaniny místy vyrůstá ruderální vegetace.

Stabilizace břehového opevnění - lokální oprava poškozené kamenné rovnaniny na obou březích.

Poškozené kamenné rovnaniny se lokálně opraví místním kamenem (z mezideponie „u garáží“ pořízené v rámci SO A21).

- 1) prořezou se keře vyrůstající ze stávající rovnaniny – větve se spálí v místě
- 2) lokálně se opraví doklínováním/doplněním chybějící jednotlivé kameny a poškozená „hnízda“
- 3) naplavený kámen z plochy dna se přemístí do „nasazených patek“ k patám zdí z rovnaniny
