HLAVNÍ INŽ. PROJEKTU : ING. MIKYŠKA	Obec s rozšířenou pravomocí Trutnov	KRAJ : Královéhradecký	INVESTOR : Správa KRNAP
NÁZEV STAVBY : PPO - Úpravy Vavřincova potoka			
STUPEŇ :	DATUM :	ČÍSLO ZAKÁZKY :	ČÍSLO SOUPRAVY :
DPS	02 / 2014	764 13 / P	
OBSAH : TECHNICKÁ ZPRÁVA SO V09 dolní srubový stupeň			ČÍSLO PŘÍLOHY : D.09-1

Název stavby : **Úpravy Vavřincova potoka**

Stavební objekt : **SO V09 dolní srubový stupeň**

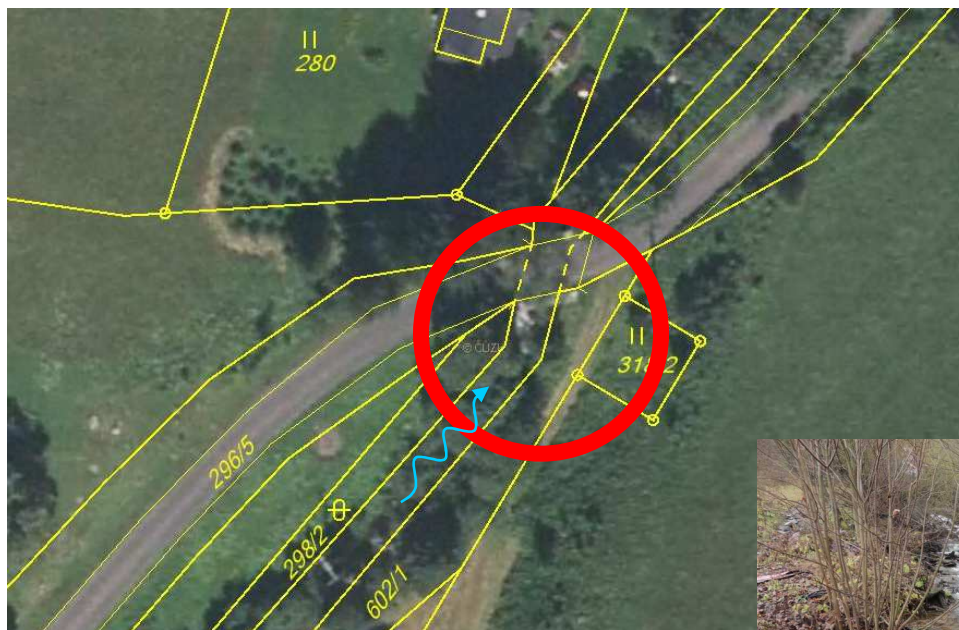
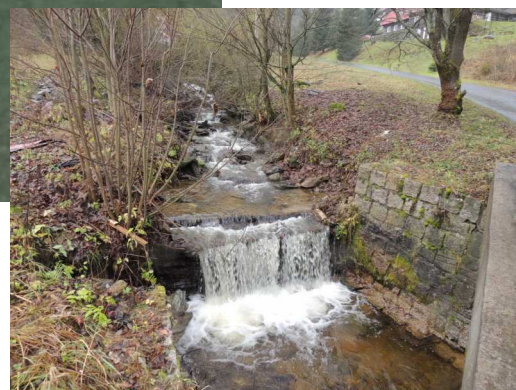
Na Vavřincově potoce je v ř.km cca 0,222 bezprostředně nad dolním betonovým mostkem asfaltové silnice stabilizační dřevěný srubový stupeň. Stupeň je po průchodu velkých průtoků v havarijním stavu (poškozená a částečně chybějící dřevěná kulatina, vymleté původní zavázání do břehu, lokálně zcela odplavená kamenná dlažba dna).

Obnovení původního dřevěného srubového stupně včetně opravy poškozené dlažby; vyčištění průtočného profilu mostku od naplavených balvanů a odstranění poškozených stromů.

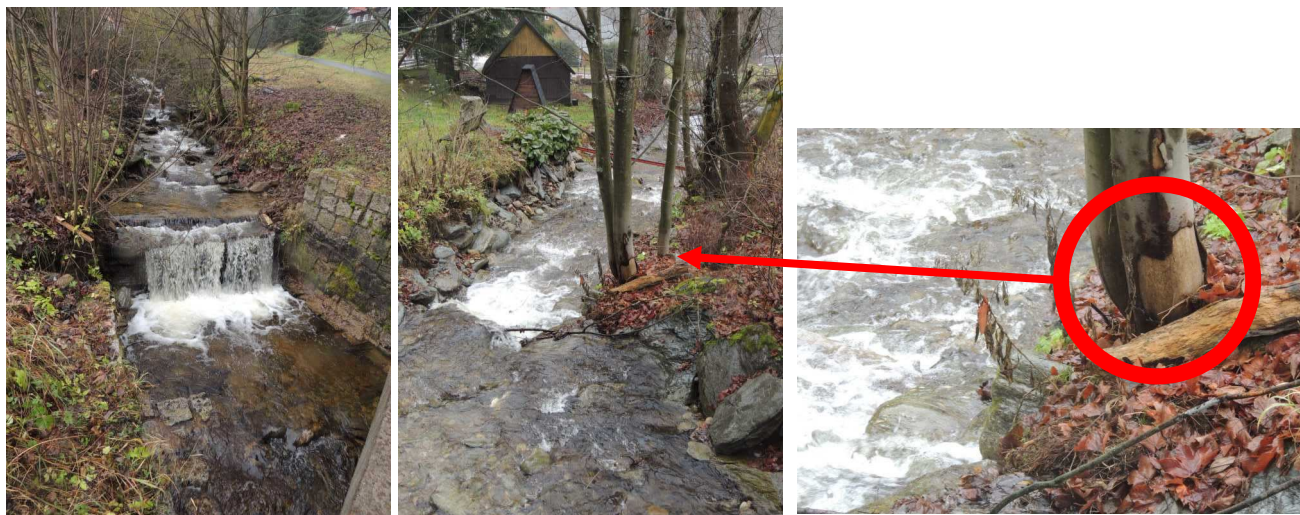
Na pravém břehu cca 6 m pod mostkem roste strom (dvojkmen), který zasahuje do průtočného profilu. Kmen je poškozen průchodem splavenin – pokácí se bez odstranění pařezu. Stromy se odvětví (spálení větví v místě), kmeny se využijí jako palivové dříví.

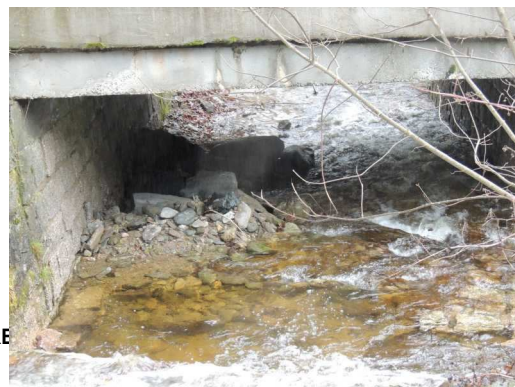
Koryto je v místě zaklenutí mostku částečně zaneseno splaveninami (štěrk a kameny do 80 kg/ks). Materiál z koryta se přehodí odstraní a uloží do výmolů v pravobřežní komunikaci nad mostkem.

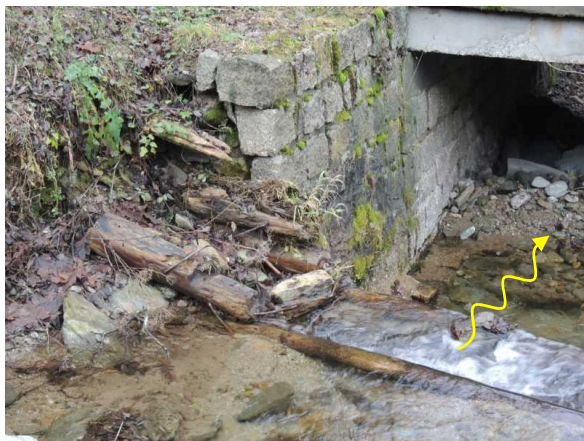
levý břeh

Obě boční zdi jsou zachovalé, ale pravobřežní zeď je zakončena cca 2 m pod stupněm – břehové opevnění mezi koncem PB zdi a stupněm zcela chybí.

- 1) Odstraní se zbytky původního stupně (sруб vyplněný kamenným záhozem) – dřevo se zlikviduje jako palivové; vytěžený zához se rozprostře do výmolů přilehlé pravobřežní komunikace.
- 2) Obnaží horní čela bočních zdí. Odkope se lokálně sesutý břeh včetně rýhy pro patku. Hlinito-kamenitý výkopek se přehodí na břeh na mezidepo.
- 3) Na obnažené pravobřežní zdivo naváže nová kamenná rovnanina (kameny nad 500 kg/ks s vyklínováním a proštěrkováním rubu – materiál na mezidepu do 50 m z jiných SO).
- 4) V místě stupně se v obou březích vytvoří v rovnanině kapsy tak, aby délka křídla pro opěru srubu byla minimálně 1 m (viz výkres). Dno obou kapes (levobřežní i pravobřežní) musí být ve stejné úrovni a dno potoka na spojnici obou kapes musí být upraveno do roviny.
- 5) Po osazení srubové konstrukce stupně (viz dále) se dokončí opevnění břehů kamennou rovnaninou v oblasti zavázání stupně do břehů.

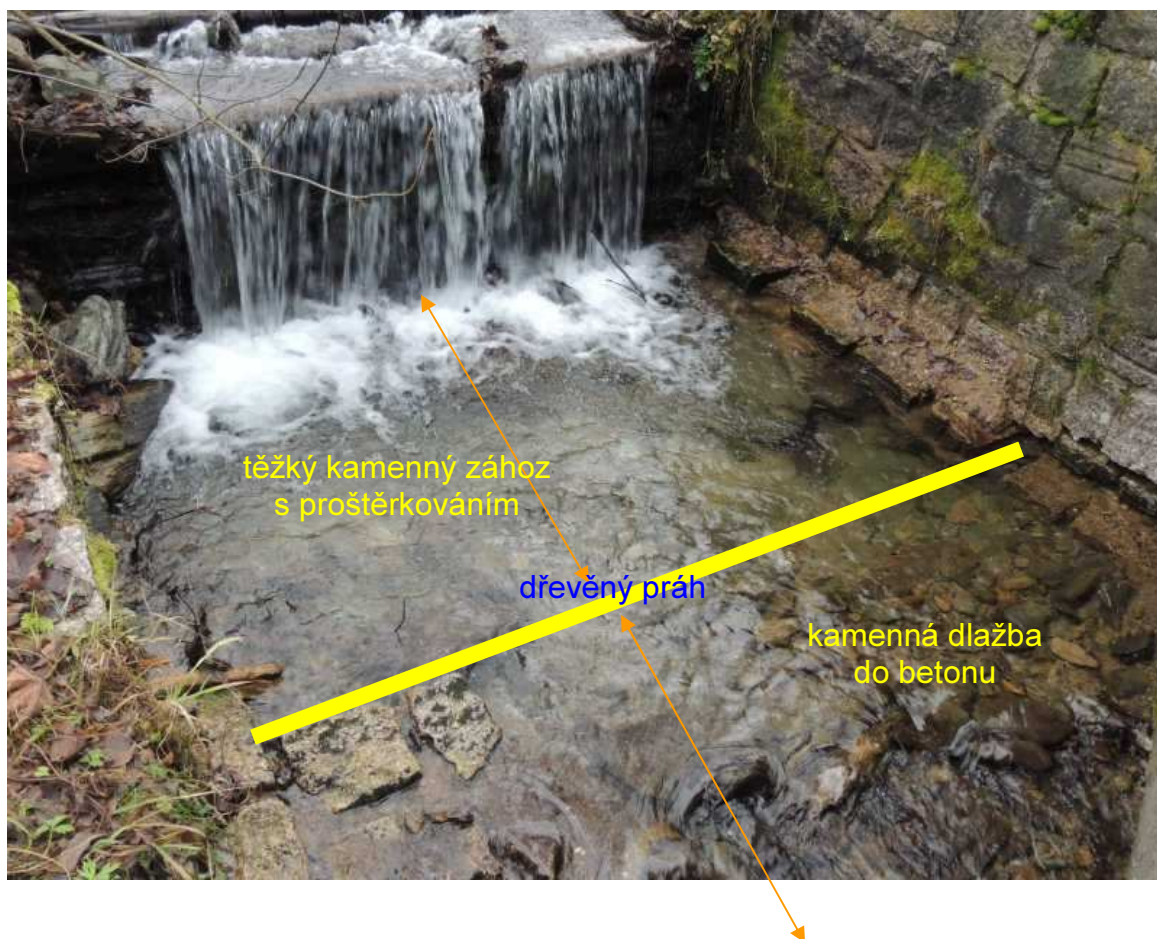
Opevnění dna pod stupněm je poškozené. Nově se opevní v části bezprostředně pod stupněm těžkým kamenným záhozem s proštěrkováním (místní kameny nad 500 kg/ks, v navazující části až po mostek se doplní původní kamenná dlažba do betonu. Přejechod mezi oběma druhy opevnění se stabilizuje dřevěným prahem zapuštěným do dna a upevněným kotevnými železy u LB; u PB je práh zavázán do nové kamenné rovnaniny.
