Úpravy Vavřincova potoka

OBSAH : TECHNICKÁ ZPRÁVA SO V11 sanace dolního skluzu	ČÍSLO PŘÍLOHY : D.11-1
---	----------------------------------

Stavební objekt : **SO V11 sanace dolního skluzu**

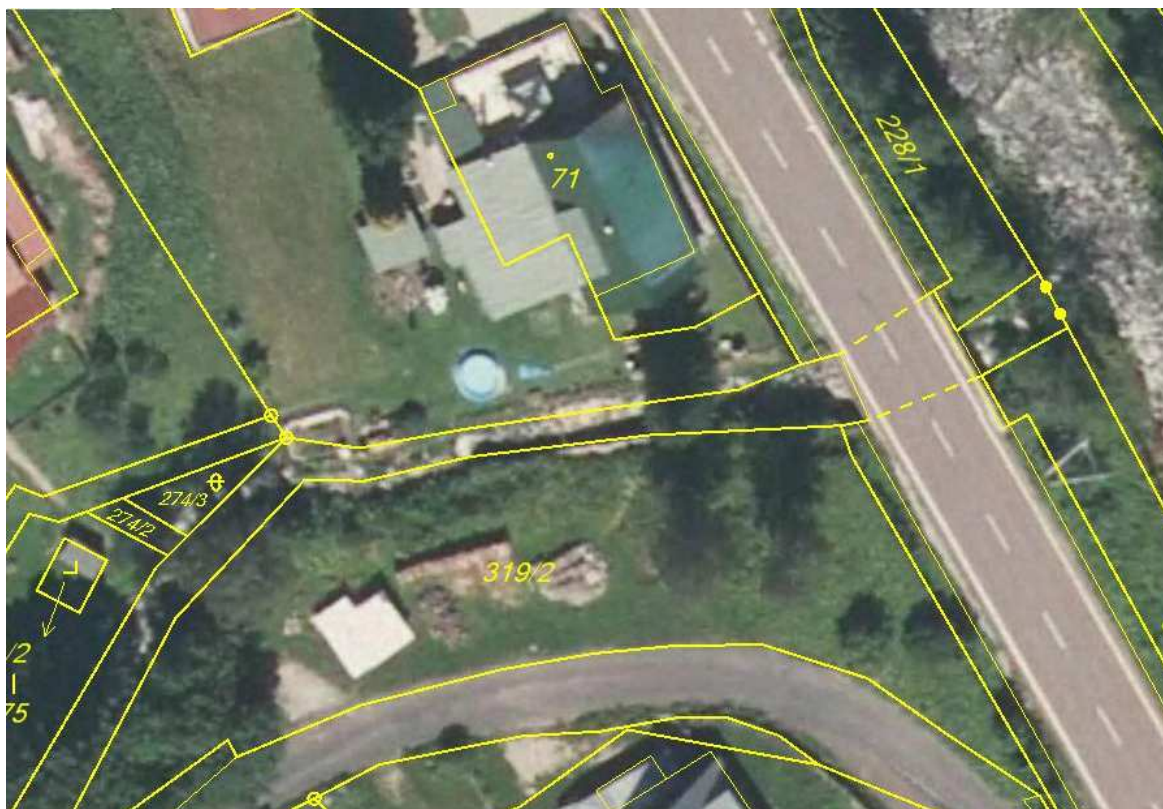
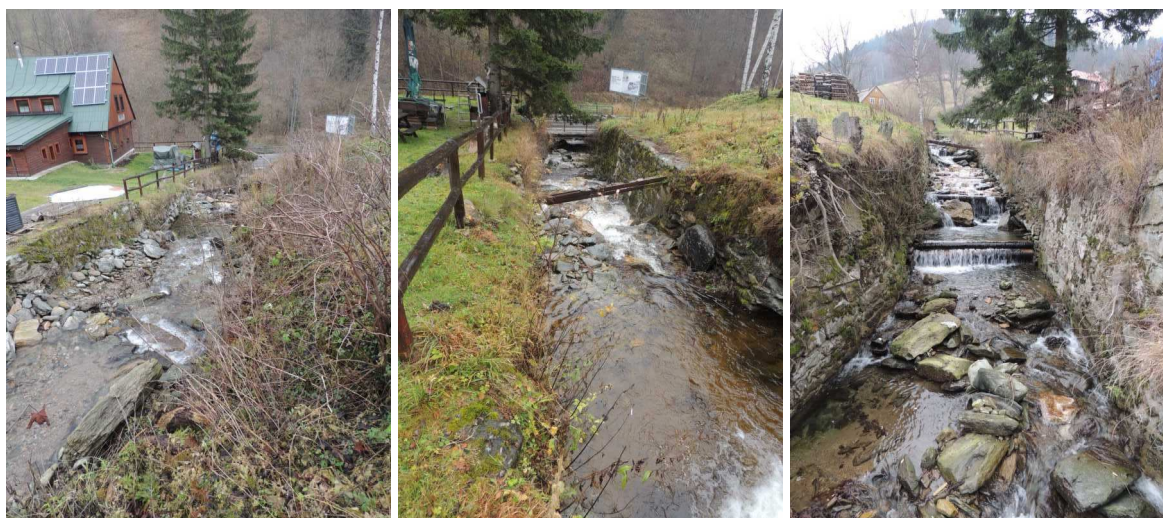
Spodní část Vavřincova potoka v délce cca 60 m bezprostředně před zaústěním do Úpy je velmi strmá (podélný spád cca 18 %). V úseku ř.km cca 0,010 ÷ 0,050 je koryto stabilizováno na březích bočními kamennými zdmi a ve dně dlouhým balvanitým skluzem se zabudovanými dřevěnými příčnými prahy.

U prvního prahu ve směru proudu je pravoboční boční nátrž dlouhá cca 10 m – sesuté kameny a štěrk z nátrže tvoří překážku v toku níže po toku na levém břehu (v místě, kde koryto křížuje elektrické vedení situované v chráničce v průtočném profilu – viz foto. Boční kamenné zdi jsou ve většině úseku podezřelé, kameny z balvanitého skluzu zejména v dolní části nad silničním mostem odplaveny a přemístěny do profilu zaklenutí mostu, kde omezují průtočnou kapacitu.

Sanace břehové nátrže, oprava poškozených bočních zdí a balvanitého skluzu, pročištění průtočného profilu zaklenutí silničního mostu.

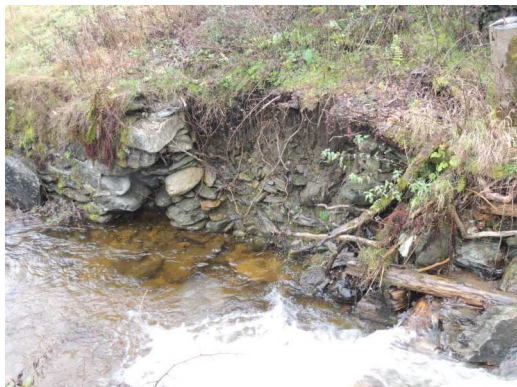
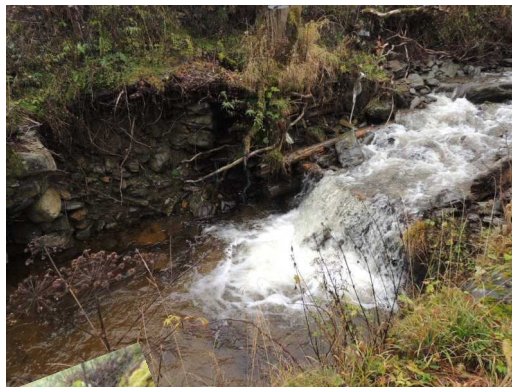
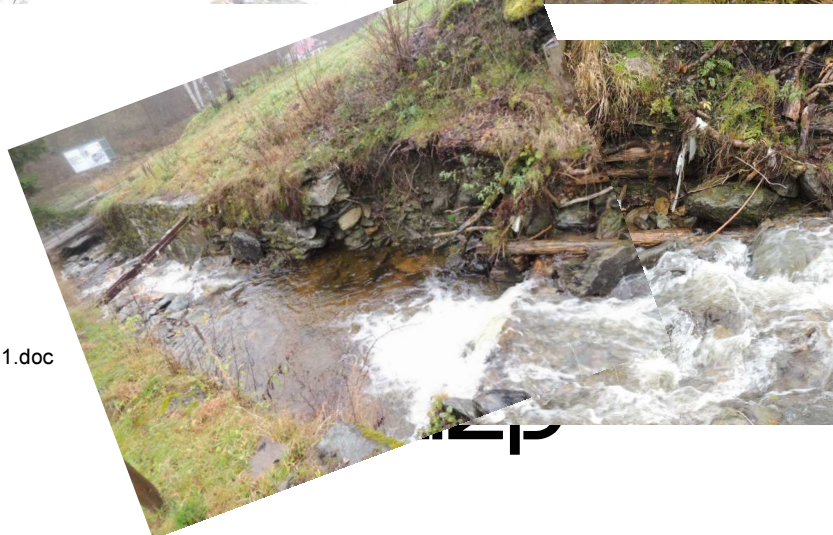
V ř.km 0,042 cca 4 m nad horním koncem pravobřežní kamenné zdi je poškozený stabilizační stupeň – v místě jeho zavázání do pravého břehu se vytvořila břehová natrž, která se rychle zvětšuje. Natrž se sanuje kamennou rovnatinou z kamene o hmotnosti cca 1 000 kg/ks následujícím způsobem :

- 1) v délce cca 10,5 m' od konce pravobřežní zdi směrem proti proudu se odtěží hlinitoštěrkový materiál ze břehu (při odtěžování se v místě zachová původní srubová konstrukce - viz foto)

- 2) z nových kamenů (alberický vápenec) velikosti cca 1 000 kg/ ks se vyskládá opevnění proměnlivého sklonu (od svislé v místě navázání na stávající zeď po 1,5:1 na horním konci); opevnění bude na výšku protilehlé LB zdi; v délce cca 10,5 m do úrovně konce protilehlé LB zdi. Toto nové opevnění plynule naváže na dolním konci na stávající kamennou zeď, na horním konci se vyrovná cca 2,5 m dlouhý přechodový úsek plynule navazující na původní břeh; rub kamenů se prosype výkopkem; pro vyklínování se dle potřeby využijí původní kameny z výkopku - (dočasně deponováno v místě na pravém břehu – nutné mechanické vytrídění)

- 3) na korunu nového opevnění (viz výše) se rozprostře kamenný zához z místního kamene s urovnaným lícem ve sklonu cca 1:2

- *použije se lomový kámen (alberický vápenec), který je ostrohranný a umožní v daném exponovaném profilu dlouhodobě stabilní rovnatinu s vyklínováním*
- *průběžně při realizaci nového kamenného pravobřežního opevnění se v místě původního stupně osadí nový dřevěný příčný práh >> viz dále*

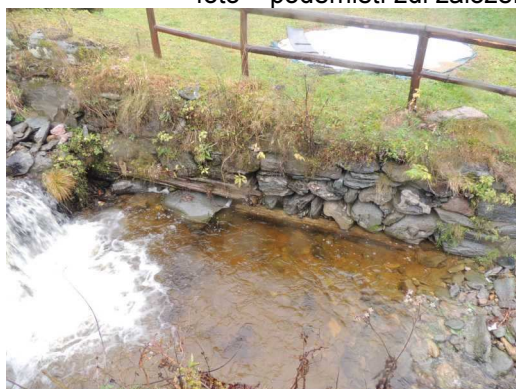
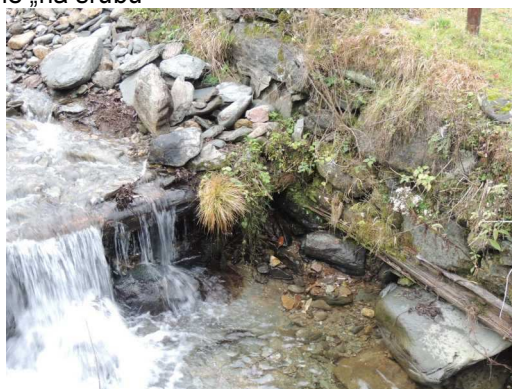
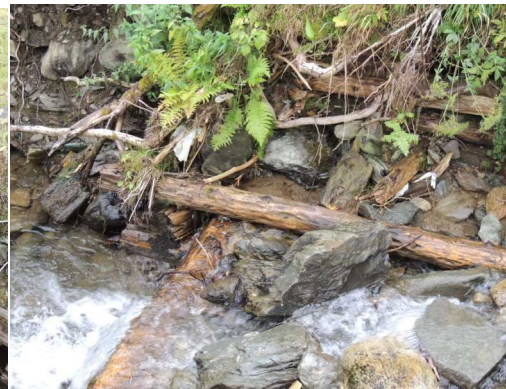
foto – podemletí zdi založené „na srubu“

Stávající kamenné boční zdi jsou ve spodní části řešeného úseku (cca ř.k. 0,000 ÷ 0,032) založeny v rýze pode dnem potoka, v horní části úseku (cca od ř.km 0,032 výše) jsou založeny na dřevěném srubovém základu. Základy zdí jsou značně podemleté > hrozí destrukce zdí tak, jak se již stalo v případě pravobřežní nátrže (viz výše).

Poškození základů dosahuje cca 70 % délky založení zdí „na srubu“ a 40 % délky založení „v rýze“ :

Poškozená místa (podemleté základy) se opraví vyklínováním kaveren. K vyklínování se použije místní kámen z nánosů v korytě. Nánosy kamene různé velikosti jsou zejména v ř.km cca 0,033 u levého břehu v místě ocelové kabelové chráničky a v zaklenutí silničního mostu Maršov-Pec.

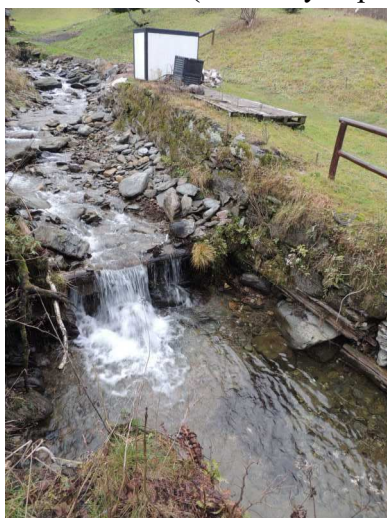
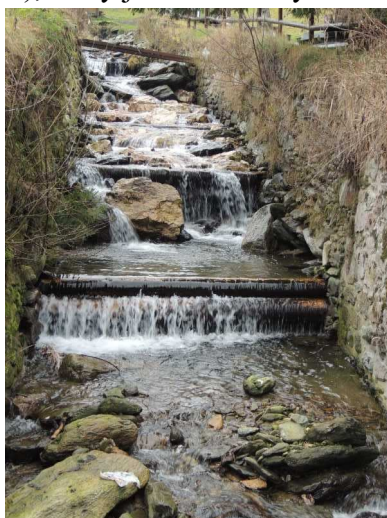
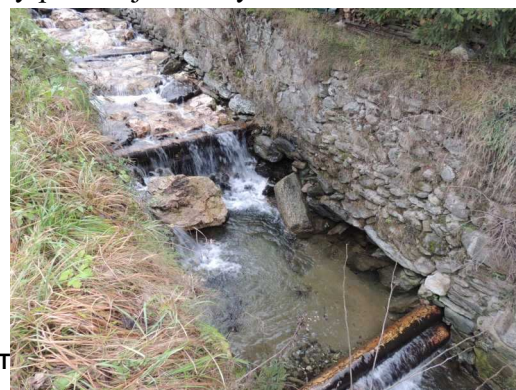
Stávající balvanitý skluz z „místního“ kamene byl v minulosti opraven doplněním dřevěných stabilizačních prahů a „bílým“ lomovým kamenem (albeřický vápenec). Následkem povodňových průtoků došlo k celkovému poškození prahu nasazeného na původním srubovém stupni v ř.km 0,043 a k odplavení některých „původních“ kamenů zejména pod prahu ř.km 0,043 ; ř.km 0,026 a ř.km 0,021.

V ř.km 0,042 se napříč korytem na původní srubovou konstrukci osadí nový dřevěný stabilizační práh (modřínová kláda zbavená kůry, na tenčím konci alespoň Ø 30 cm). Prah bude v obou březích ukotven v kamenné rovnanině (v levém břehu do přerovnané stávající rovnaniny zdi, v pravém břehu v nové rovnanině). Délka zavázání do břehu alespoň 1 m.

upozornění : povrch prahu v příčném směru musí být vodorovný (jinak bude docházet k soustředování průtoků k nižší straně prahu a k vymílání dna !!!)

Chybějící kámen ve skluzu bude doplněn tak, aby mezi jednotlivými prahy byl povrch skluzu v plynulém spádu. Kámen musí být dostatečně stabilizován vyklínováním s prolitím mezer betonem > proto se kromě „místního“ kamene (valouny) použije i lomový kámen (albeřický vápenec), který je ostrohranný a vhodný pro vzájemné vyklínování.

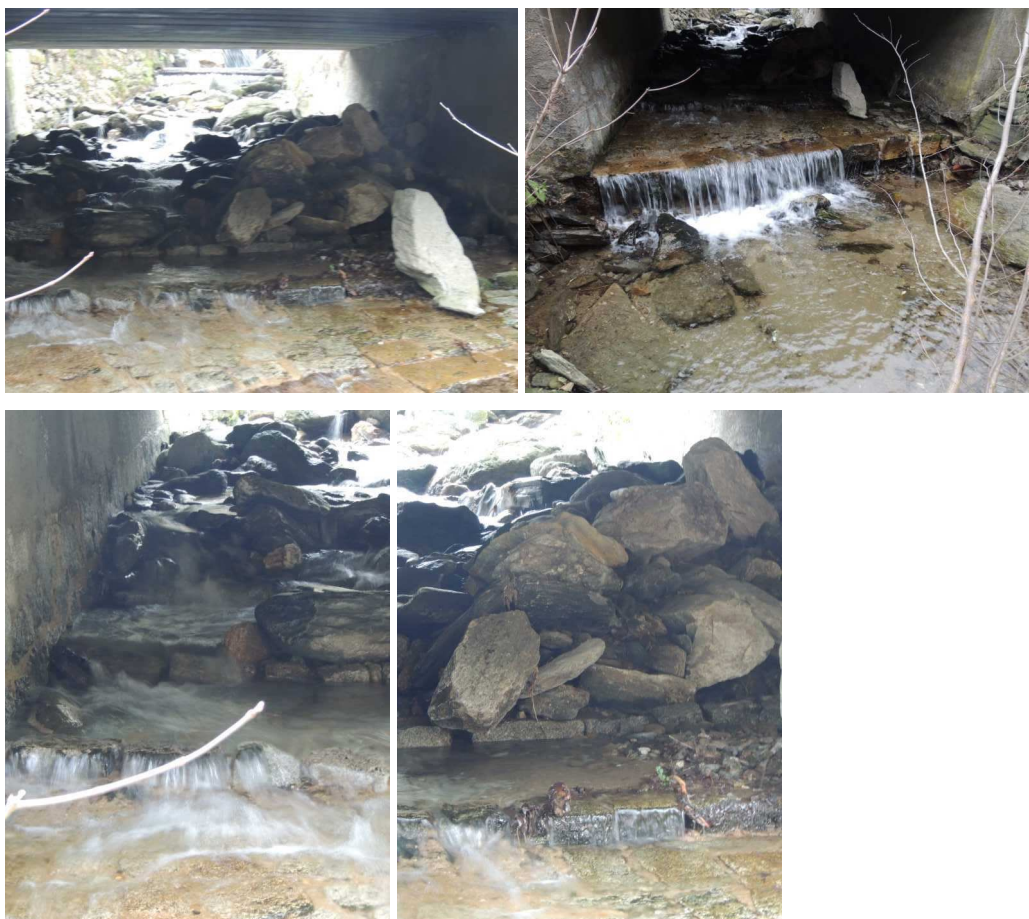
Zaklenutí silničního mostu je zaneseno kameny uvolněnými a splavenými z výše ležícího toku. Část těchto kamenů byla v předchozích krocích dle tohoto projektu (viz výše) zapracována do vyklínování podemletých zdí a do doplnění skluzu. Veškeré zbylé kameny se přemístí do koryta potoka pod silniční most, kde se uloží do těžkého kamenného záhozu s proštěrkováním a opevní se tak koryto potoka bezprostředně před zaústěním do Úpy.
