PPO - Úpravy Vavřincova potoka

**TECHNICKÁ ZPRÁVA
SO V03**

prahy pod horním mostem

D.03-1

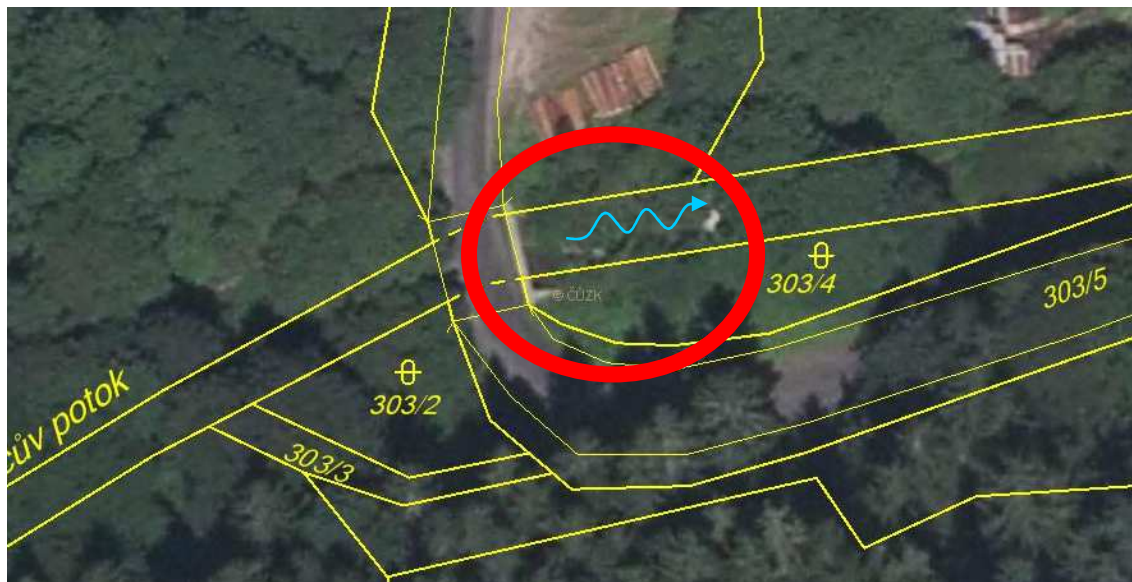
Vavřincův potok v řešeném úseku cca 0,490 ÷ 0,507 pod horním mostkem asfaltové silnice překonává značný spád přírodním neopevněným korytem. Bezprostředně na výtoku z profilu mostku jsou boční křídla (zděné opěry mostku) značně podemletá. Průtočný profil navazujícího koryta je omezen stromy a jejich vývraty, které rostou v korytě a jeho březích. Stromy jsou poškozené průchodem splavenin za výšných průtoků.

Sanace podélného profilu v daném úseku osazením 2 nových dřevěných stabilizačních prahů. Prořezání stromů a keřů omezujících kapacitu koryta.

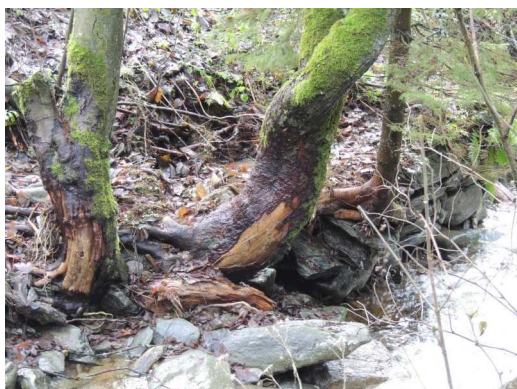
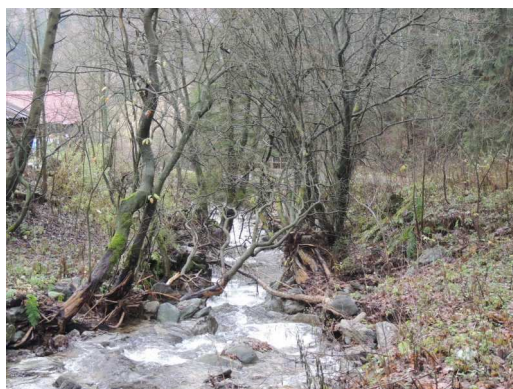
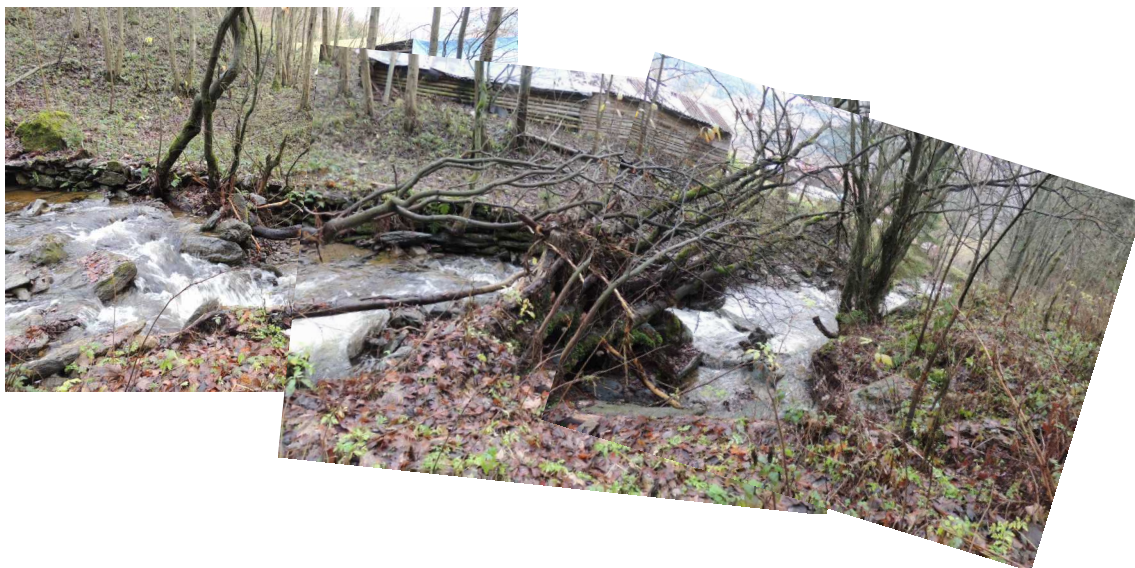
prořezání stromů a keřů v korytě

V korytě jsou napadané kmeny stromů. Stromy rostoucí přímo v korytě nebo v březích jsou poškozené (obroušené) od unášených kamenů. Stromy se prořezou, vytahají z koryta.

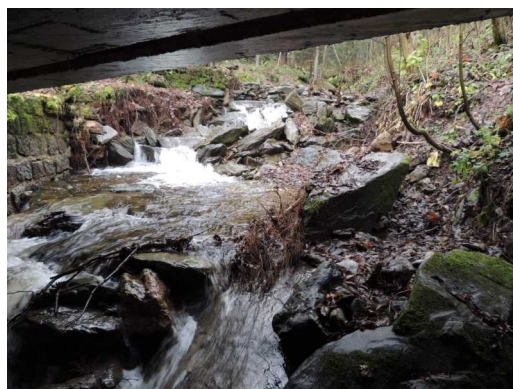
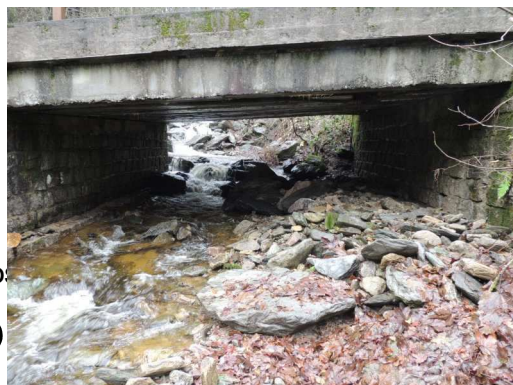
opevnění dna kamennou rovinaninou

Koryto v řešeném úseku včetně průtočného profilu mostu je značně zaneseno splaveninami (odhaduje se 20% štěrk, 20 % kámen do 80 kg/ks, 30% kámen 80÷200 kg/ks; 20% kámen 200÷500 kg/ks a 10% kámen nad 500 kg/ks). Místní kámen z koryta potoka se využije pro opevnění dna mezi oběma prahy, v zaklenuť mostu a pro zavázání stabilizačních prahů do břehů. Práce budou prováděny krácejícím bagrem s velkým podílem ruční práce.

- 1) Materiál ze zaklenutí mostku se přemístí v daném profilu z náplavů u levého břehu do výmolů u pravého břehu (velký podíl ruční práce ve ztížených podmínkách). Přemístěné kameny je nutno ve výmolech vzájemně vyklínovat.
- 2) Přebytný kámen z profilu mostu se přemístí pod most >>
- 3) Výmoly ve dně se vyplní *místními* balvany velikosti nad 500 kg/ks s vyklínováním.
- 4) Kámen nezpracovaný do výmolů dna se využije k zavázání dřevěných prahů, zbytek se uloží do záhozů na břehy
