Název stavby : **Úpravy Albeřického potoka**

Stavební objekt : **SO A13 vegetační úpravy**

Místo : k.ú. Dolní Lysečiny  
koryto Albeřického potoka v ř.km cca 2,445

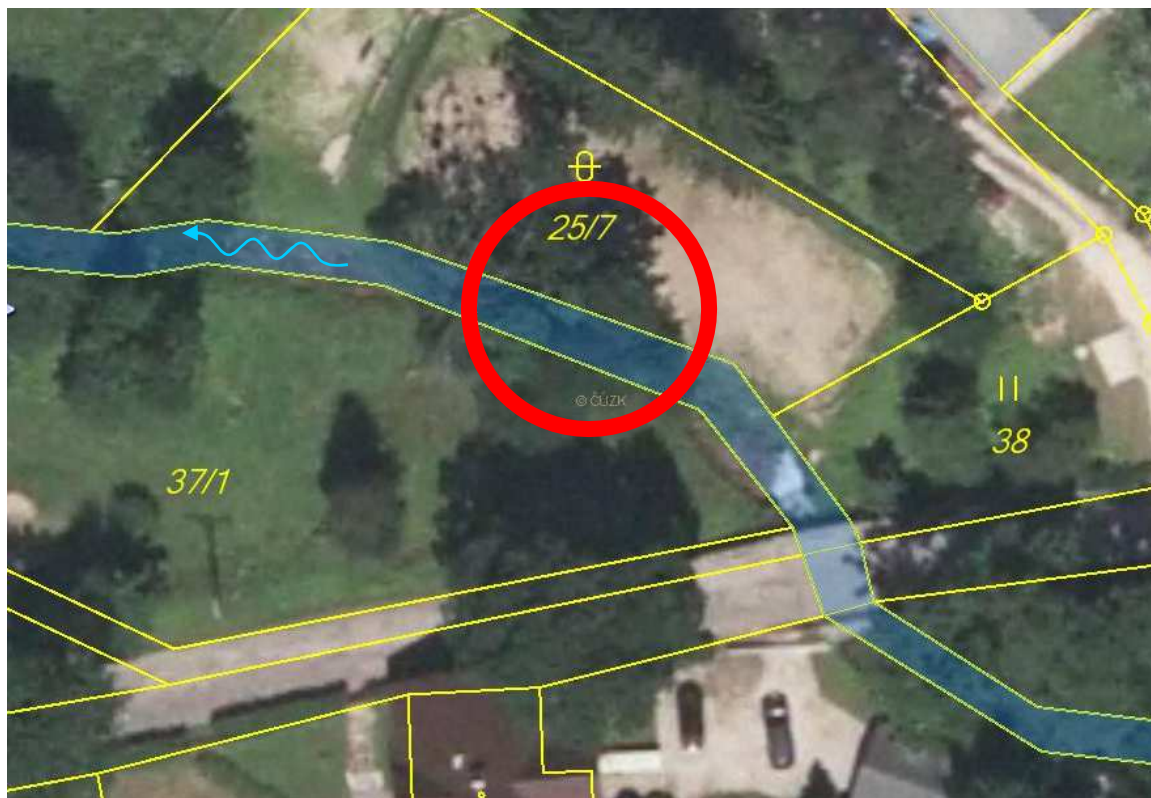
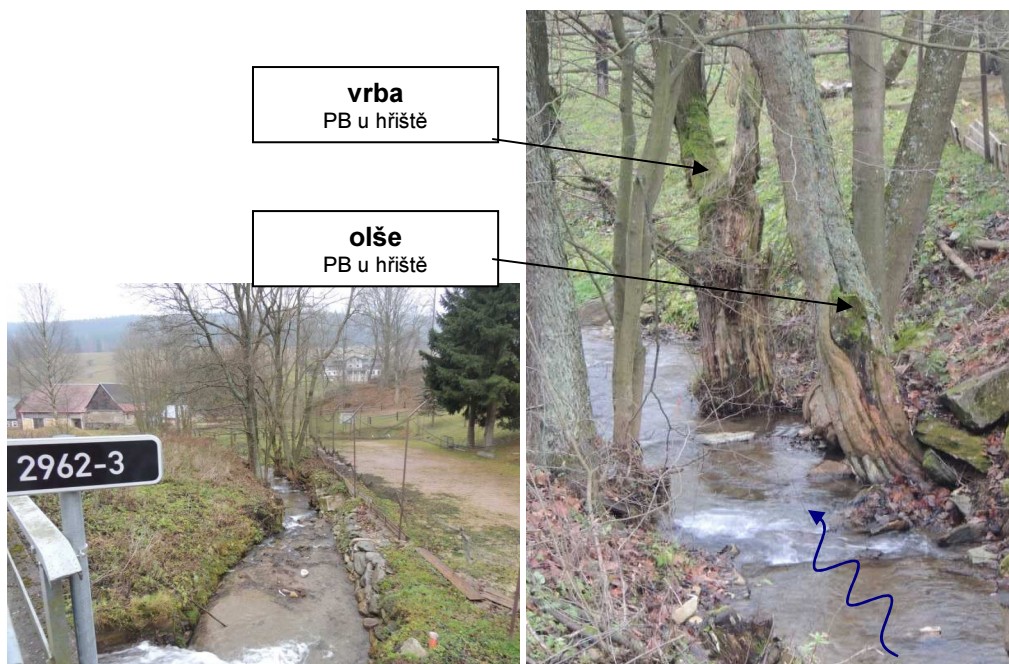
Na Albeřickém potoce je cca v ř.km 2,445 v korytě u pravého břehu vrba a olše. Vrba je zcela odumřelá, olše usychá - silně poškozená průchodem splavenin. Oba stromy představují velké nebezpečí pádu do koryta a ucpání průtočného profilu.

V rámci opravy se pokácí celkem 2 stromy – vrba a olše. Pařezy se ponechají v místě. Lokace – viz foto a situace. Veškeré dřevo se využije jako palivové dříví.
