# **PPO - Úpravy Albeřického potoka**

**Optimalizace protiproudé migrační propustnosti toku  
a ekologických podmínek Albeřického potoka**

**TECHNICKÁ ZPRÁVA**  
**SO A26** oprava průtočného  
profilu pod mostem „Promenáda“

**D.26-1**

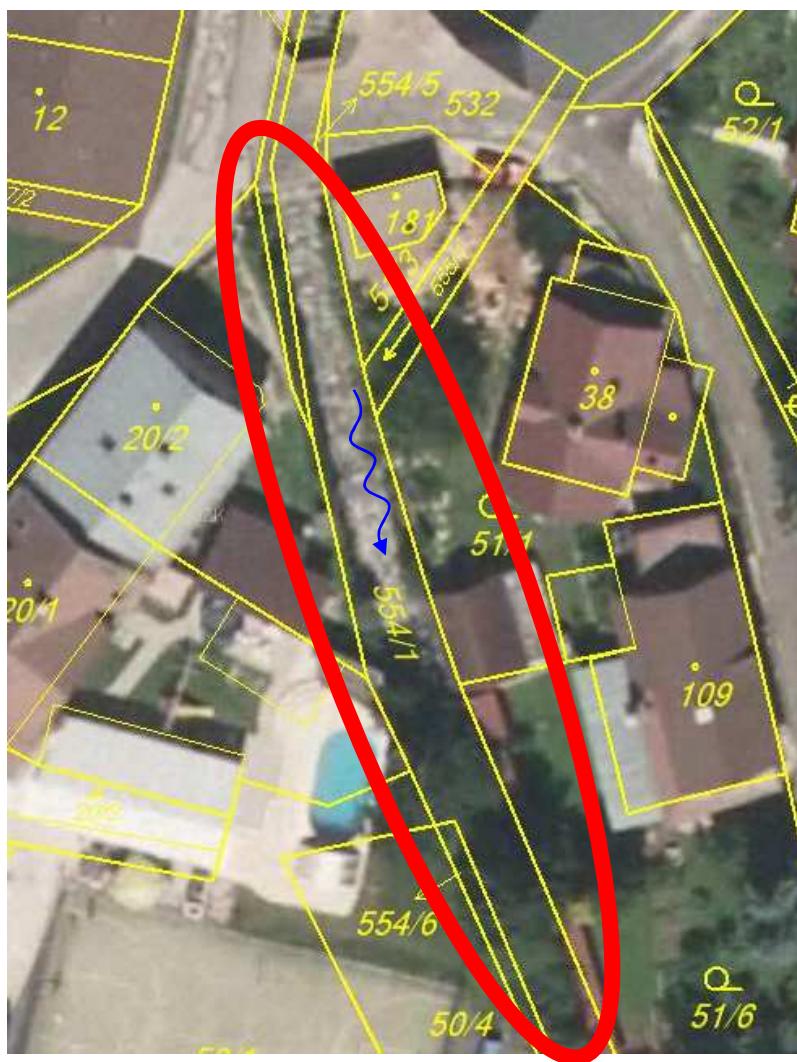
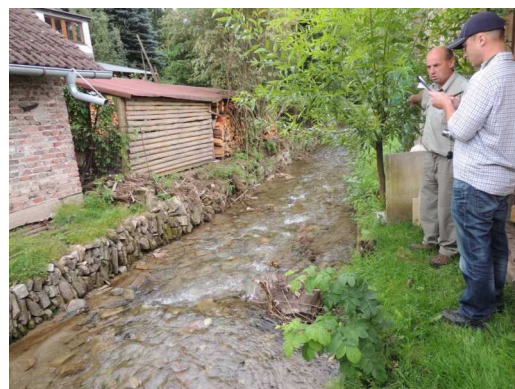
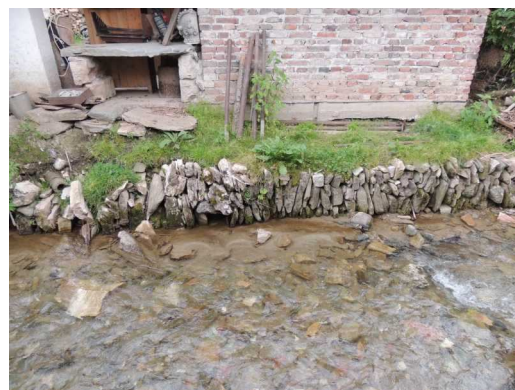
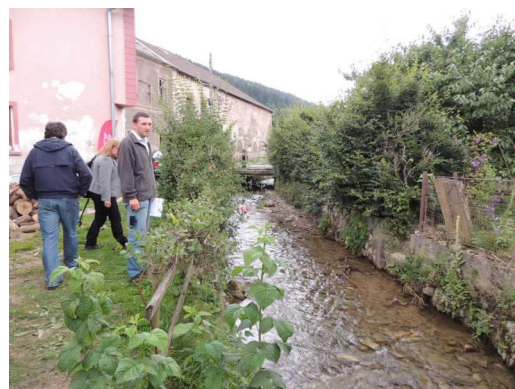
Albeřický potoce protéká v centru obce Horní Maršov v oblasti cca ř.km 0,270 ÷ 0,210 veřejně nepřístupným úsekem mezi soukromými parcelami. Koryto potoka je zde oboustranně opevněno původní kamennou rovnaninou. Rovnanina je stářím lokálně poškozená – částečně rozpadlá, některé kameny jsou vyvalené. Koryto je v daném úseku málo kapacitní a často dochází k jeho vybřežování a zatápění přilehlých nemovitostí.

V celém zájmovém úseku (levý břeh v délce 64 m' a pravý břeh v délce 39 m') se vybourá stávající poškozené opevnění z kamenné rovnaniny a nahradí se novou kamennou zdí osazenou na novém železobetonovém základě. Výška zdi bude v celém úseku jednotná (koruna zdi v úrovni 1,7 m nade dnem). Šířka koryta v patě zdi se rozšíří z původních cca 3,0 ÷ 3,5 m nově 4,0 m. Šířka koryta v koruně zdi bude 4,5 m. Koruna nových zdi bude široká 0,50 m a dle místních podmínek bude převyšena nad terén „za zdi“ až o 0,70 m. Aby byl umožněn přístup ke korytu a odvedení srážkových vod z okolních pozemků do potoka, bude část zdi v úrovni nad terénem vybavena hraditelnými „okny“ (viz dále). Předpokládá se, že za běžných průtoků budou „okna“ nezahrazená, za zvýšených průtoků je jednotliví pobřežníci (tj. majitelé přilehlých nemovitostí) zahradí dodanými dřevěnými dlužemi.

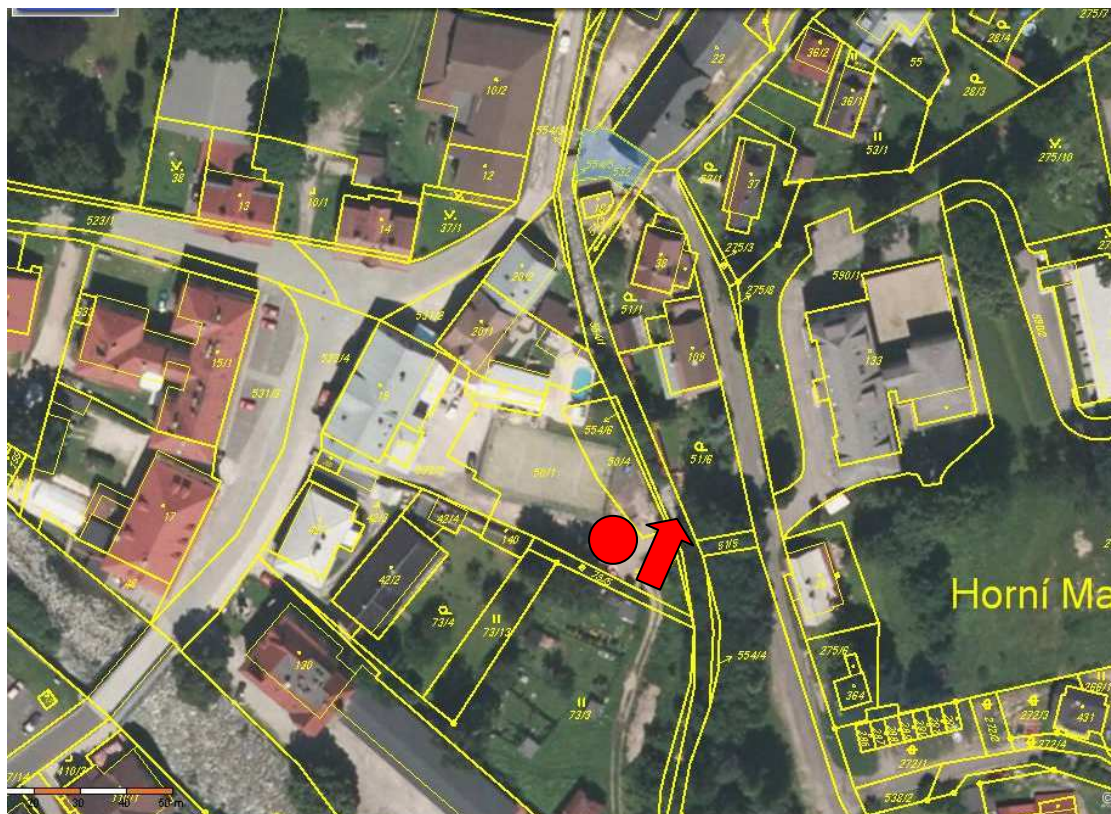
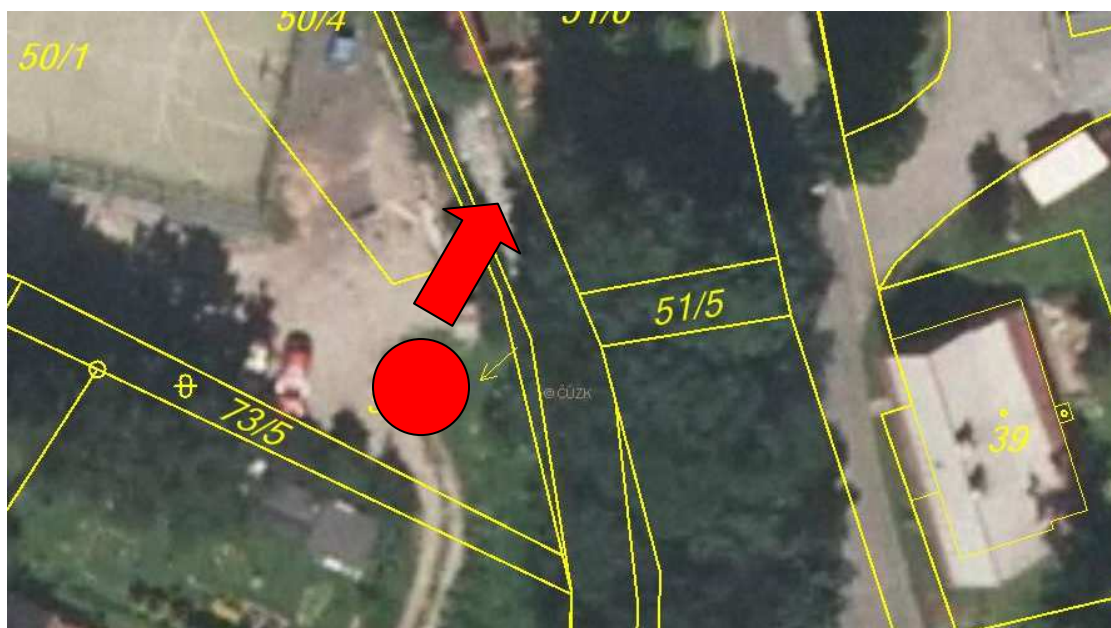
● zařízení staveniště

➔ provizorní sjezd do koryta (polohu nutno přizpůsobit trase podzemních inž.sítí)
