# **PPO - Úpravy Albeřického potoka**

**Optimalizace protiproudé migrační propustnosti toku  
a ekologických podmínek Albeřického potoka**

**TECHNICKÁ ZPRÁVA  
SO A24 oprava průtočného  
profilu u hostince**

**D.24-1**

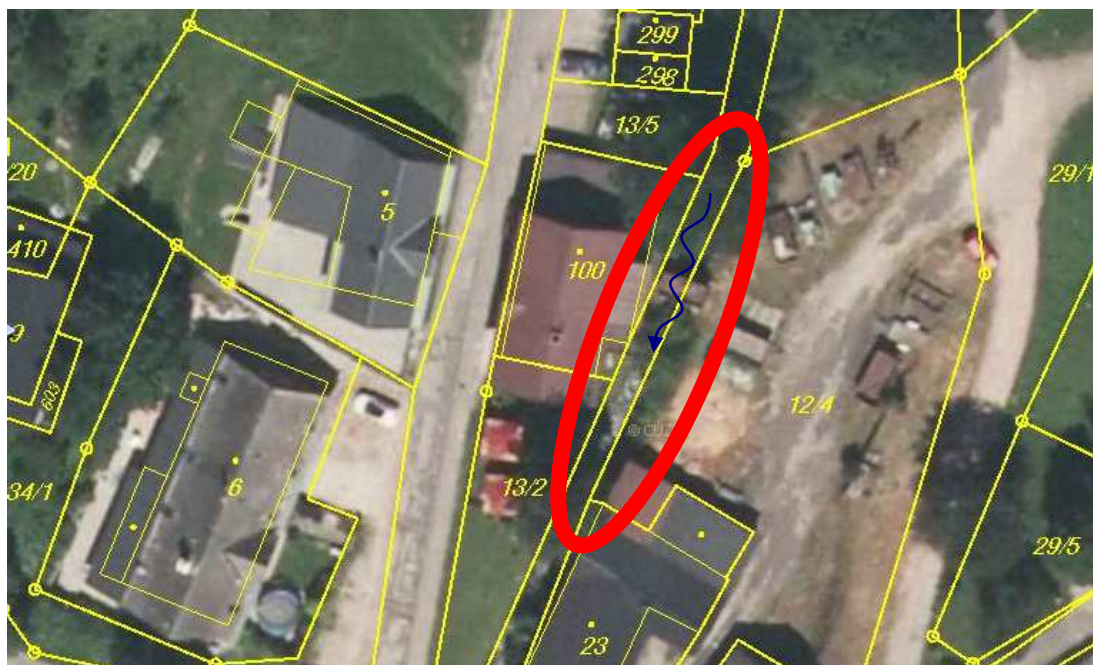
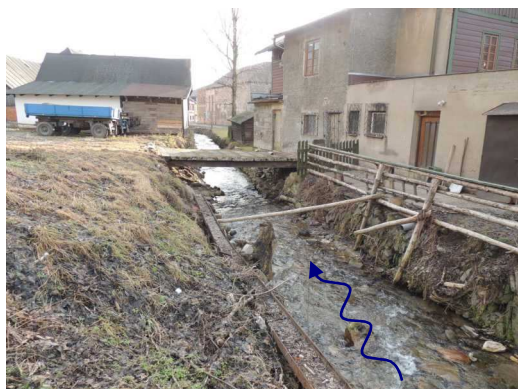
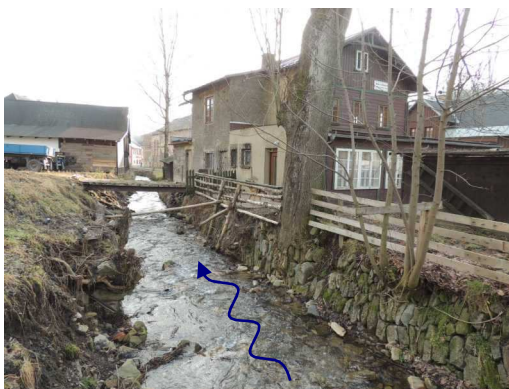
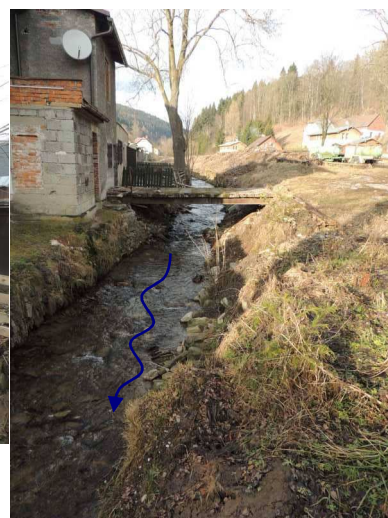
Albeřický potoce protéká v centru obce Horní Maršov v oblasti cca ř.km 0,380 ÷ 0,340 podél zadní části hostince „Za starou horou“. Oba břehy jsou opevněny původní kamennou rovinaninou. Rovnanina je stářím značně poškozená – částečně rozpadlá, některé kameny jsou vyvalené. Pravobřežní rovinanina plynule přechází v základové zdivo přilehlé budovy hostince.

Koryto je v daném úseku široké pouze 2 ÷ 2,5 m a je málo kapacitní.

V polovině řešeného úseku je nákladní most k zadnímu traktu budovy.

V celém zájmovém úseku se koryto ve dně rozšíří z původních cca  $2,0 \div 2,5$  m nově na 3,5 m – a to odtěžením levého břehu. Nově formovaný levý břeh se opevní skladbou balvanů velikosti cca 1 000 kg / ks s vyklínováním (strojně ukládané kameny „kamenná rovnanina nad 500 kg/ks s vyklínováním“). Pravý břeh se opevní kamennou přízdívkou s betonovým armovaným rubem přisazeným ke stávající kamenné rovnanině (původní pravobřežní rovnaninu není možné ze statických důvodů odtěžit). V podélném směru se dno koryta stabilizuje vsazením dvou nových dřevěných prahů.
