PPO - Úpravy Albeřického potoka

**Optimalizace protiproudé migrační propustnosti toku
a ekologických podmínek Albeřického potoka**

OBSAH : TECHNICKÁ ZPRÁVA SO A08 PB nátrž u cesty	ČÍSLO PŘÍLOHY : D.08-1
--	----------------------------------

Stavební objekt : **SO A08 PB nátrž u cesty**

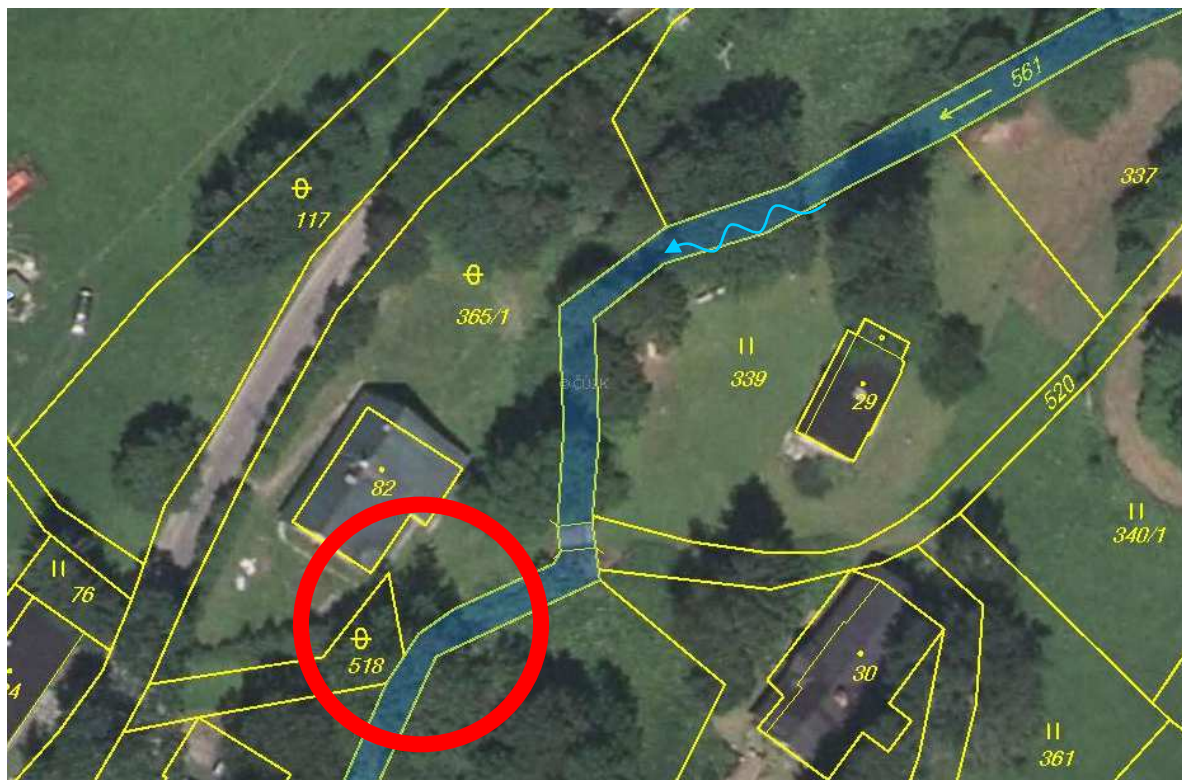
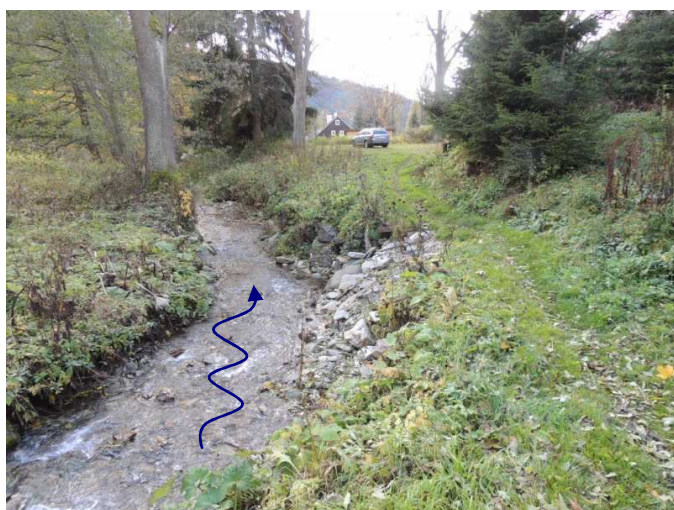
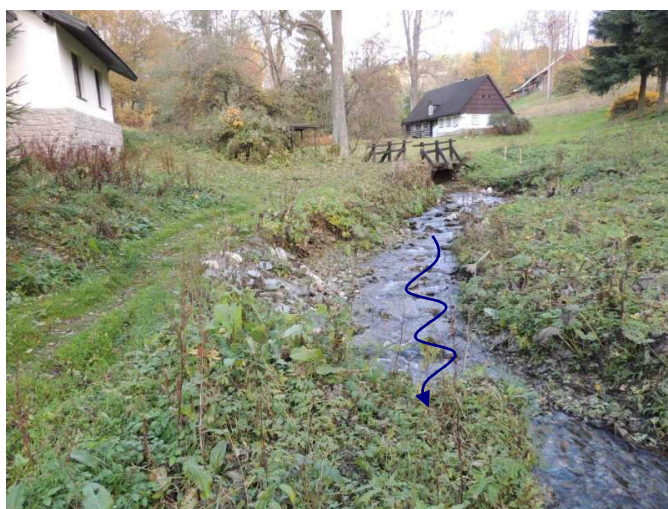
Na Albeřickém potoce je cca v ř.km 3,500 na pravém břehu pod chatou Angelika (č.p. 14; KRPA a.s. Hostinné) břehová nátrž >> stržena je přilehlá část cesty.

PB nátrž se sanuje skladbou balvanů velikosti cca 1 000 kg/ ks s vyklínováním (strojně ukládané kameny „kamenná rovinanina nad 500 kg/ks s vyklínováním“).

- 1) v patě pravobřežního svahu se vykope rýha pro založení patky kamenného opevnění (výkopek včetně kamenů odstraněných z koryta se dočasně deponuje na přilehlém pravém břehu)
- 2) z nových kamenů velikosti cca 1 000 kg/ ks se založí patka a následně se vyskládá opevnění ve sklonu cca 2:1 – na výšku cca 2 m v délce cca 7 m (nové opevnění plynule naváže na stávající břehy nad a pod úpravou); rub kamenů se prosype výkopkem z rýhy - (dočasně deponováno v místě na břehu)
- 3) oblast koruny opevnění se přesype zbytkem výkopku a zaválcuje se - (dočasně deponováno v místě na pravém břehu)
