PPO - Úpravy Albeřického potoka

**Optimalizace protiproudé migrační propustnosti toku
a ekologických podmínek Albeřického potoka**

**TECHNICKÁ ZPRÁVA
SO A09 vegetační úpravy**

D.09-1

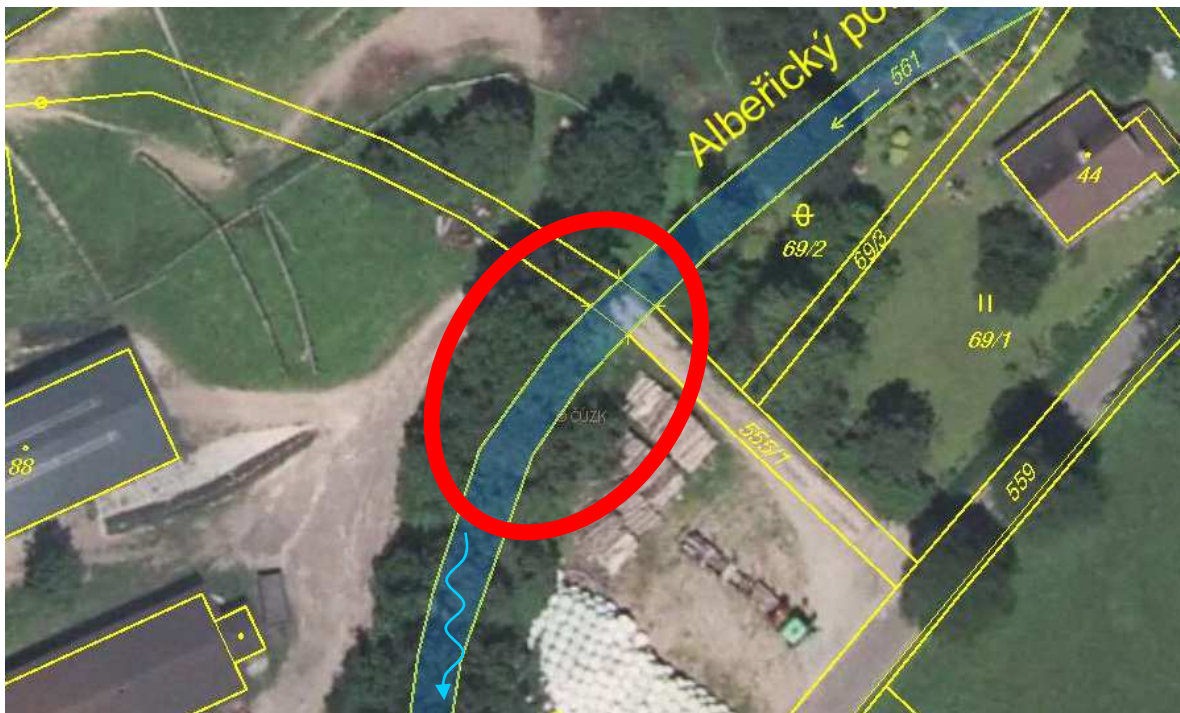
Na Albeřickém potoce je cca v ř.km 3,190 ÷ 3,205 několik silně narušených stromů, které hrozí pádem a zatarasením průtočného profilu potoka.

Odstranění stromů, které jsou v havarijním stavu a v současné době představují potenciální nebezpečí pádu do koryta.

V rámci opravy se pokácí celkem 5 stromů bez odstranění kořenů. Jedná se o :

- 1 strom na LB nad propustkem (poškozený jasan ztepilý)
- 1 strom na PB pod propustkem (poškozený jasan ztepilý)
- 3 stromy na PB pod propustkem (všechny 3 jsou vrby v havarijním stavu)
