Název stavby : **Úpravy Albeřického potoka**

Stavební objekt : **SO A03 vegetační úpravy**

Místo : k.ú. Horní Albeřice
koryto Albeřického potoka v ř.km cca 4,755

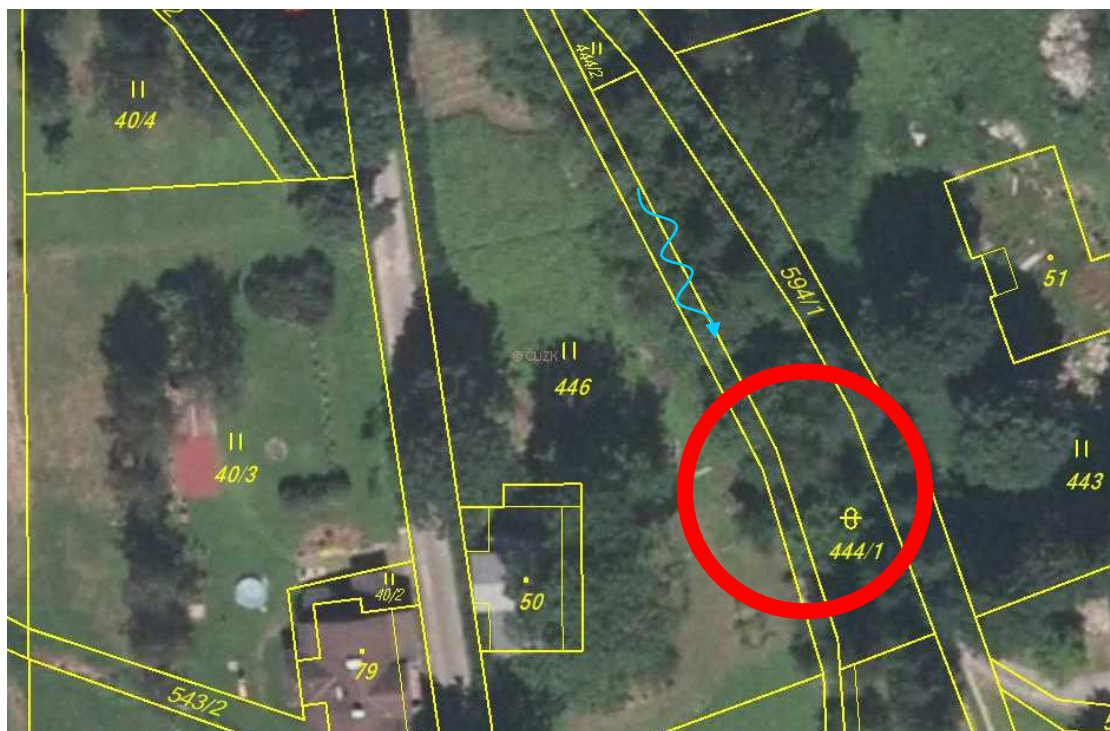
Na Albeřickém potoce na úrovni levobřežní studánky v ř.km cca 4,755 je u pravého břehu torzo pařezu a samostatně rostoucí strom. Strom i pařez tvoří za vyšších průtoků překážku v průtočném profilu potoka.

Odstraněním stromu a pařezu se zprůchodní průtočný profil koryta.

Strom se pokácí (využije se jako palivové dříví) a následně se oba pařezy (jak původní, tak nový po skácení stromu) odfrézují tak, aby netvořily překážku v toku.
