PPO - Úpravy Albeřického potoka

**Optimalizace protiproudé migrační propustnosti toku
a ekologických podmínek Albeřického potoka**

TECHNICKÁ ZPRÁVA
SO A07 kamenné opevnění PB

D.07-1

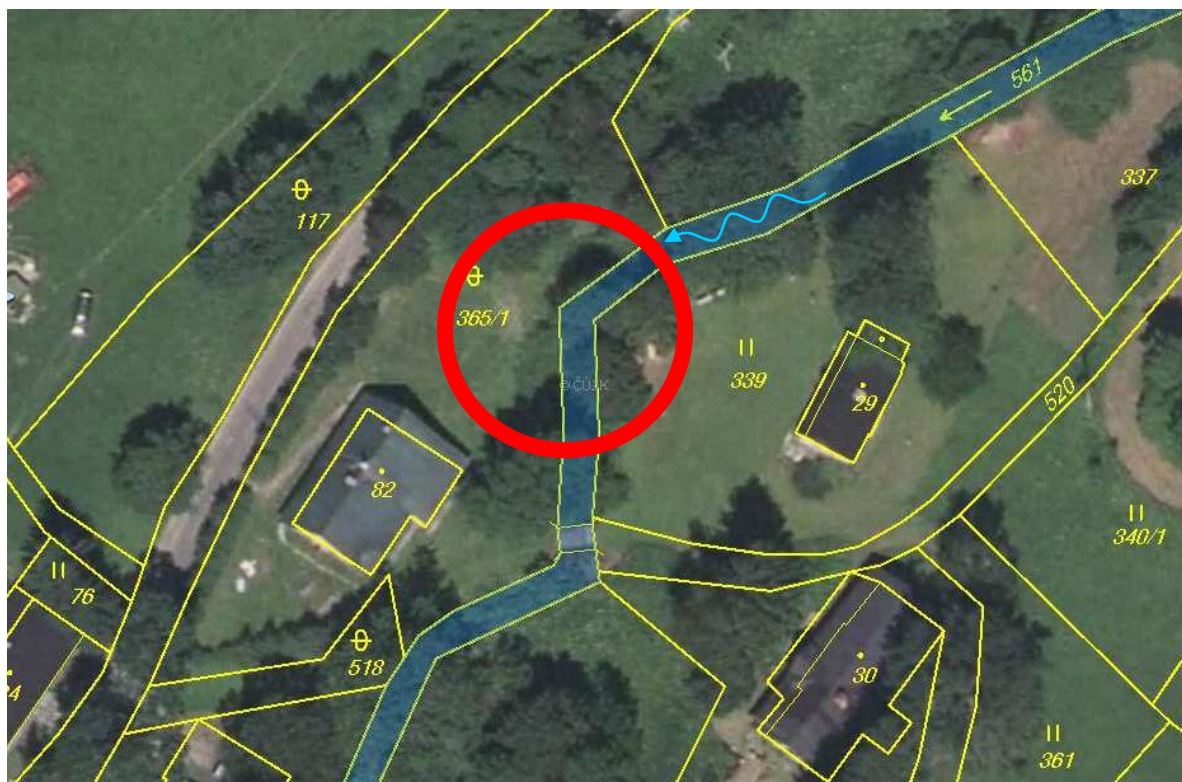
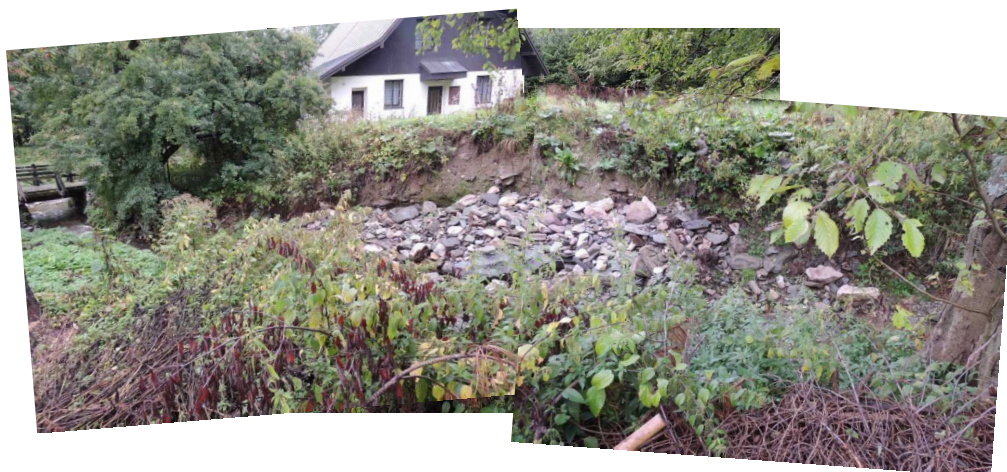
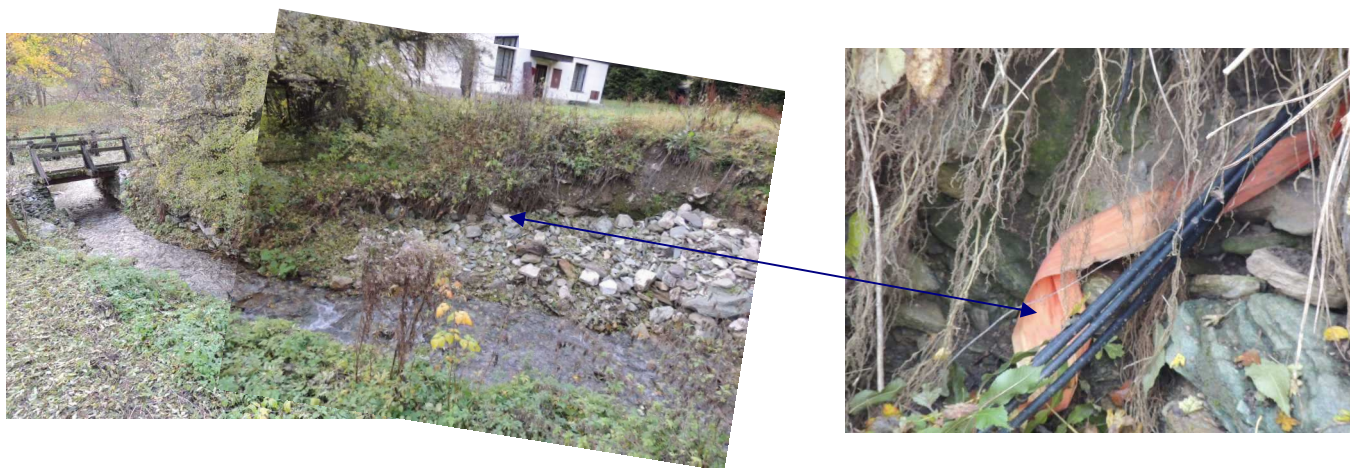
Na Albeřickém potoce je cca v ř.km 3,540 ÷ 3,560 v levotočivé zatáčce na pravém nárazovém břehu u chaty Angelika (č.p. 14; KRPA a.s. Hostinné) břehová nátrž. V nátrži je obnažen svazek sdělovacích kabelů.

Obnovené opevnění nárazového břehu skladbou balvanů (kamenná rovnanina nad 500 kg/ks) a stabilizace podélného spádu dna dvěma novými dřevěnými prahy.

PB nátrž se sanuje skladbou balvanů velikosti cca 1 000 kg/ ks s vyklínováním (strojně ukládané kameny „kamenná rovnanina nad 500 kg/ks s vyklínováním“).

Na začátku a konci upravovaného úseku se do dna zabudují 2 nové dřevěné prahy (modřínová kláda zbavená kůry, na tenčím konci alespoň Ø 30 cm). Jednotlivé klády budou v obou březích ukotveny v kamenných kapsách; délka zavázání do břehu vždy alespoň 1 m. Klády budou v korytě osazeny tak, aby jejich horní hrana byla v úrovni dna potoka.
