PPO - Úpravy Albeřického potoka

**Optimalizace protiproudé migrační propustnosti toku
a ekologických podmínek Albeřického potoka**

**TECHNICKÁ ZPRÁVA
SO A02 stupeň nad mostkem**

D.02-1

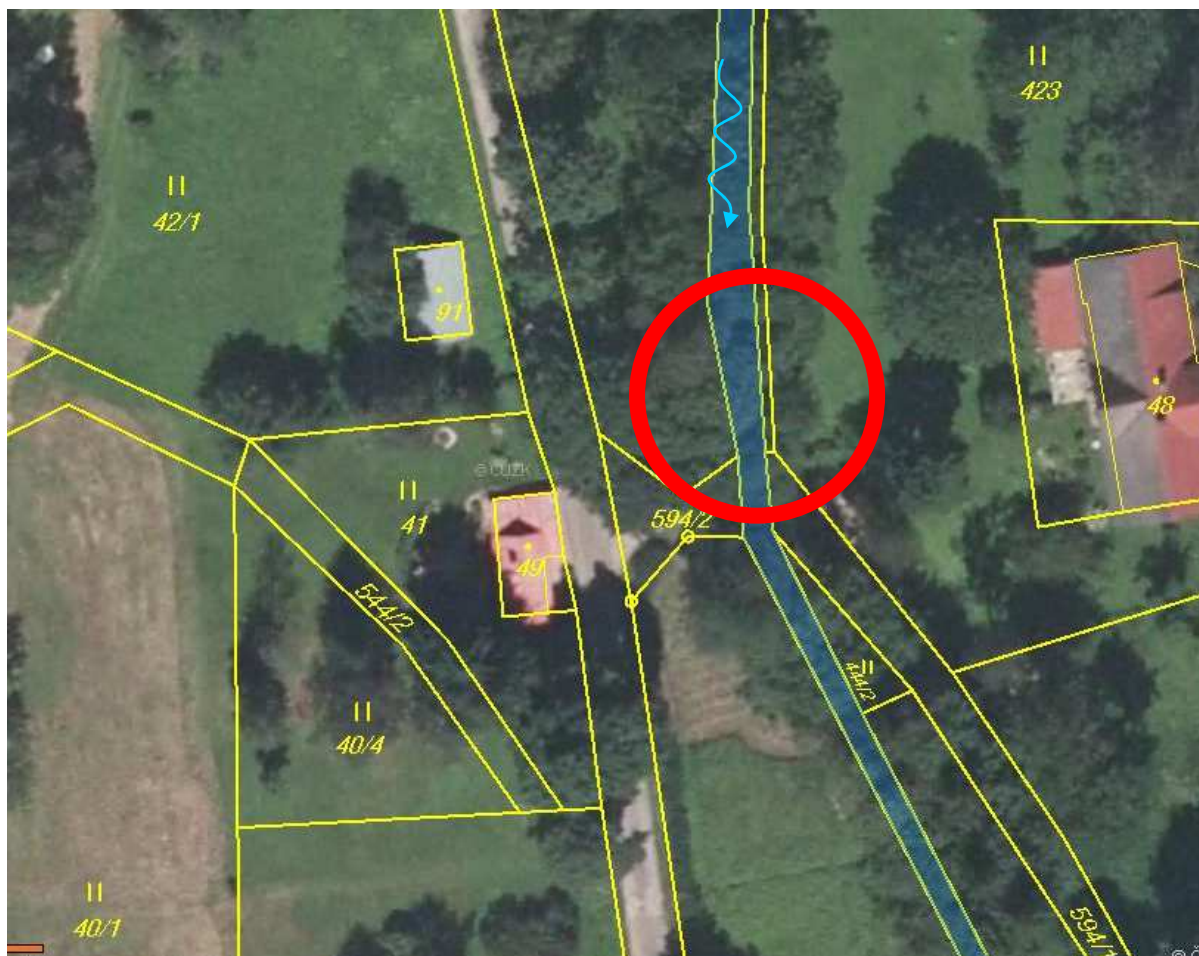
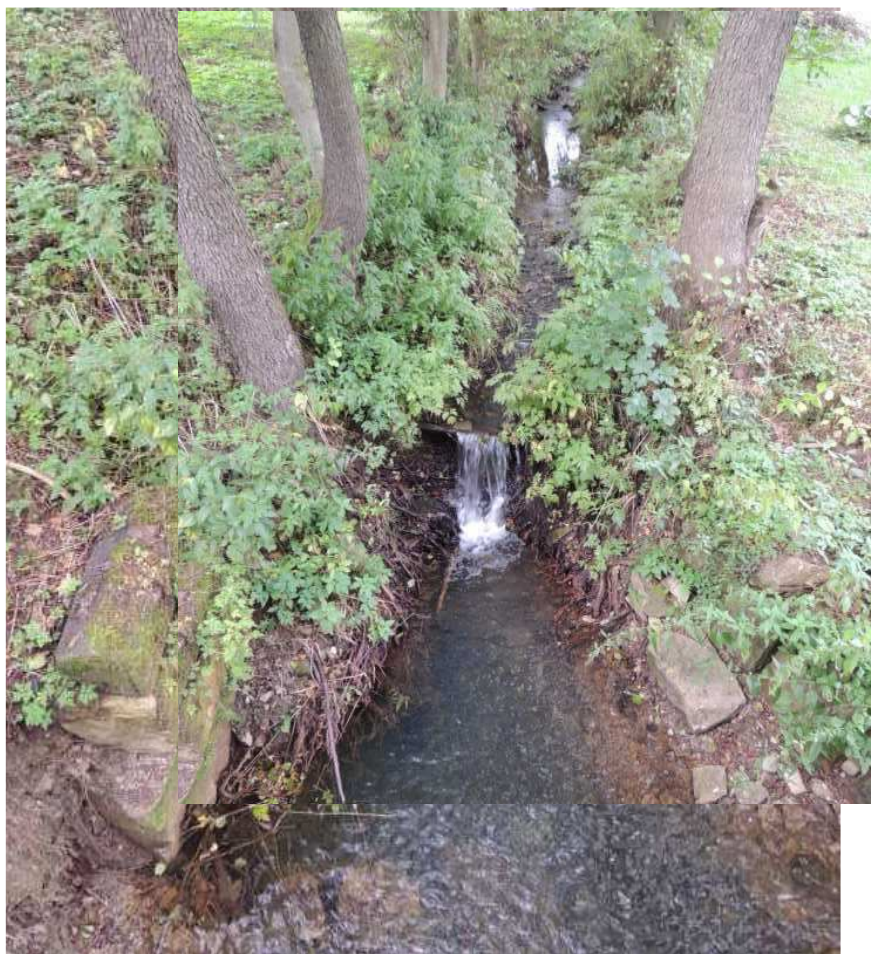
Na Albeřickém potoce je těsně před dřevěným mostkem v ř.km 4,833 (cesta p.č. 594/1 a 594/2) cca 0,80 m vysoký stupeň ve dně. Stupeň je dřevěný, navazují na něj po obou březích krátká boční kamenná křídla. Dno potoka pod stupněm je silně vymleté, boční křídla podemletá. Pod stupněm situovaný mostek je velmi špatném technickém stavu (oprava mostku není předmětem této PD).

Odstraní se zbytky dřevěného stupně a rozeberou se torza bočních křídel. Z nových kamenů hmotnosti $500 \div 1000 \text{ kg/ks}$ (včetně původních kamenů z křídel) se vyskládá balvanitý skluz. Jednotlivé kameny budou strojně ukládány do betonu (beton C25/30) na vazbu tak, aby se vytvořilo v celé délce skluzu miskovité koryto (mezery mezi jednotlivými velkými kameny budou vyklínovány menšími kusy). Délka skluzu bude cca 5 m, šířka se bude postupně rozšiřovat >> horní část skluzu je vymezena stávajícími stromy na šířku cca 2 m, dolní část polohou betonových křídel mostku na šířku cca 4 m. Po obou stranách naváže na miskovité dno skluzu opevnění přilehlých břehů ve sklonu 2:1 (taktéž ze strojně ukládaných kamenů hmotnosti $500 \div 1000 \text{ kg/ks}$ s vyklínováním).

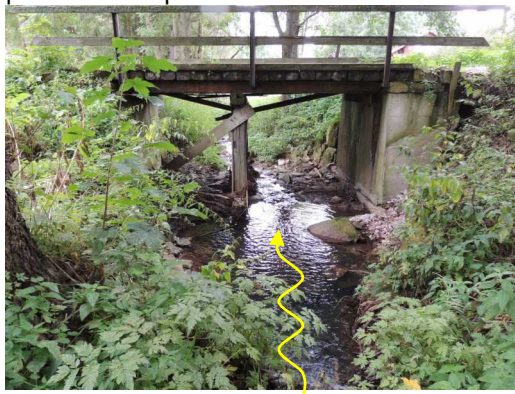
pohled ze stupně na mostek
