PPO - Úpravy Albeřického potoka

**Optimalizace protiproudé migrační propustnosti toku
a ekologických podmínek Albeřického potoka**

**TECHNICKÁ ZPRÁVA
SO A15 úprava
mezi historickými mosty**

D.15-1

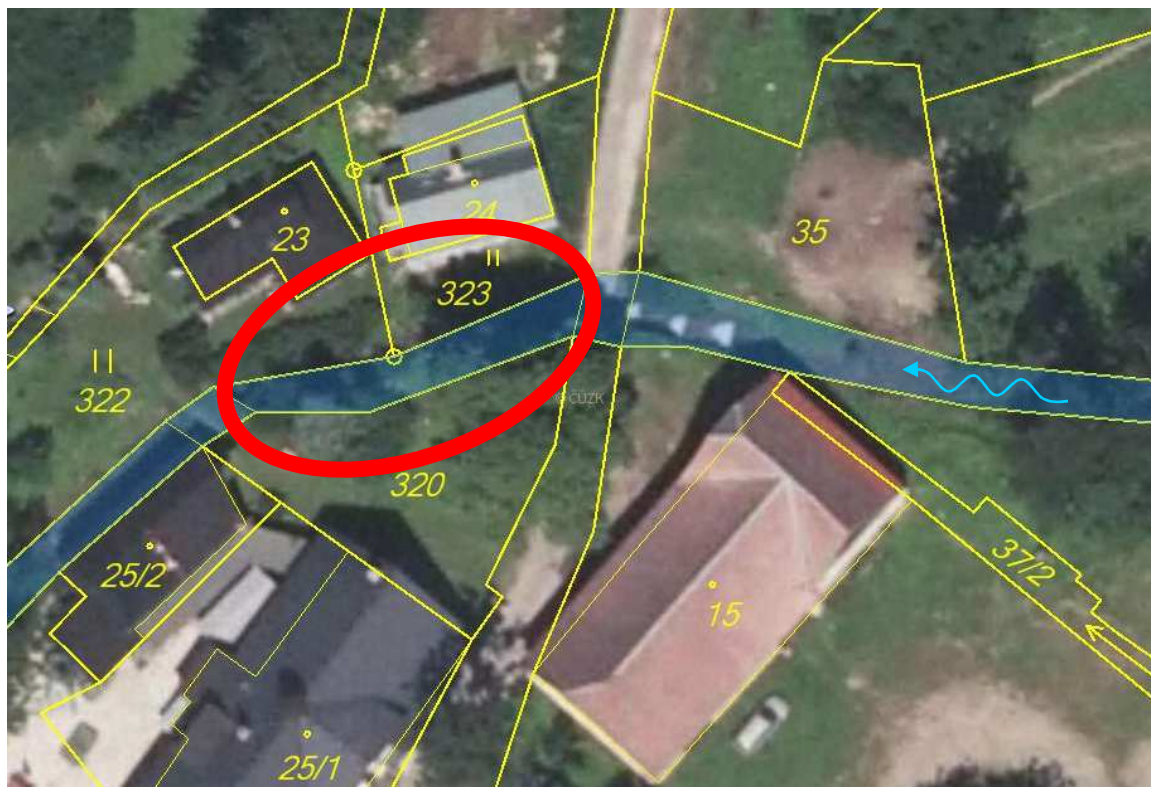
Na Albeřickém potoce je cca v ř.km 2,360 ÷ 2,370 mezi dvěma původními kamennými mosty poškozené pravobřežní opevnění. Opevnění nebylo poškozeno rozvodněným Albeřickým potokem, ale nedalekým Lysečinským potokem, který se vylil ze svého koryta a „prošel“ mezi dvěma chalupami situovanými mezi oběma potoky. Při této povodni byl obnažen i elektrický kabel v oblasti pravého břehu Albeřického potoka. Levý břeh potoka v daném úseku nevyžaduje žádných podstatných úprav.

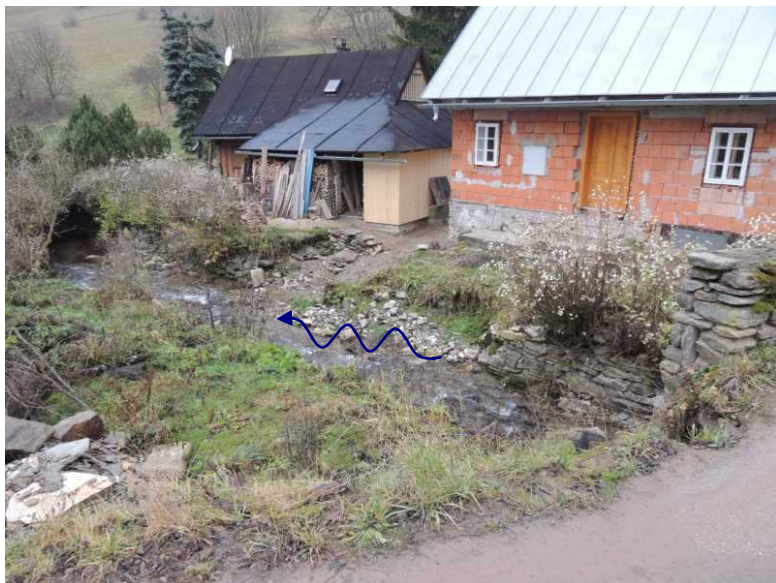
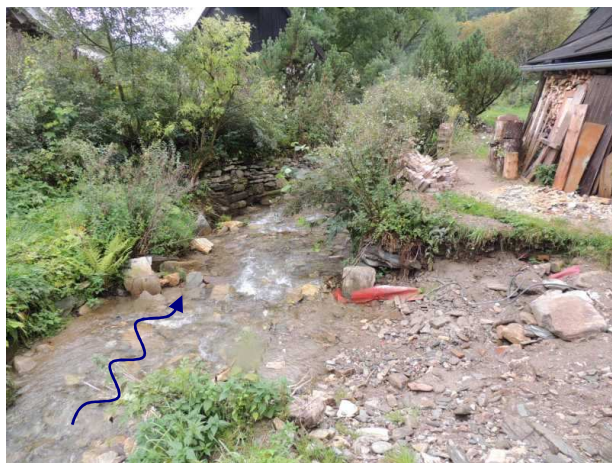
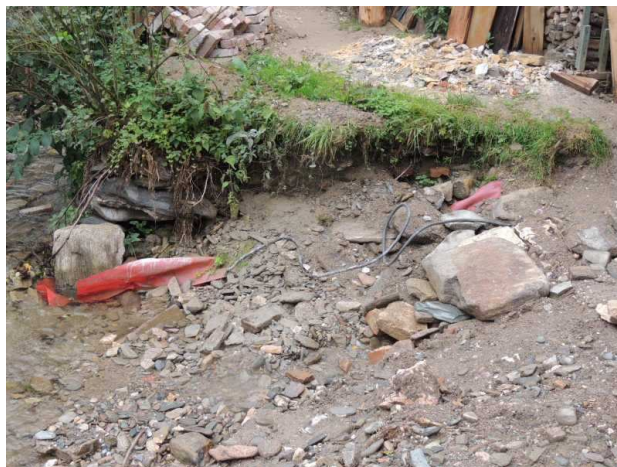
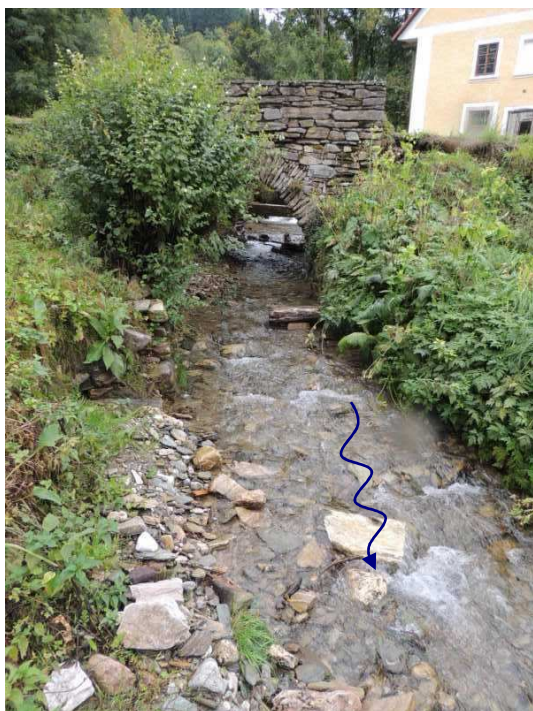
Stabilizace poškozeného pravého břehu potoka kamennou rovnalinou navazující na původní břehové opevnění a stabilizace dna vložení dvou nových příčných prahů.

V rámci opravy se doplní chybějící/poškozené opevnění pravého břehu Albeřického potoka a dno se stabilizuje vložением 2 nových dřevěných prahů.

Poškozený pravý břeh (zcela chybějící opevnění) se sanuje skladbou balvanů velikosti cca 1 000 kg/ ks s vyklínováním (strojně ukládané kameny „kamenná rovinanina nad 500 kg/ks s vyklínováním“).

Ojedinelá lokální poškození stávající kamenné rovinaniny v délce cca 5,5 m' se lokálně opraví místním kamenem (doplnění chybějících kamenů – tvořící se „hnízda“ >> vyklínování).
