Černohorský potok v km 0,100 – 2,400 Dokumentace k provádění stavby

D.1.1 Dokumentace objektů - textová část (technická zpráva)

duben 2014

**Vodohospodářský rozvoj a výstavba
akciová společnost
Nábřeží 4, Praha 5, 150 56**

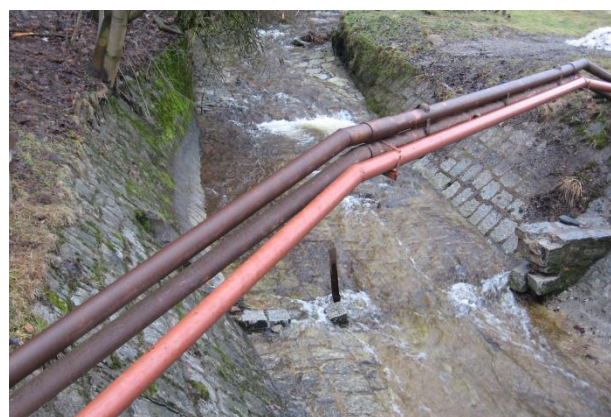
Obr. 6 Poškozený nízký stupeň nad mostem ev. č. 296-003 (pohled proti proudu)

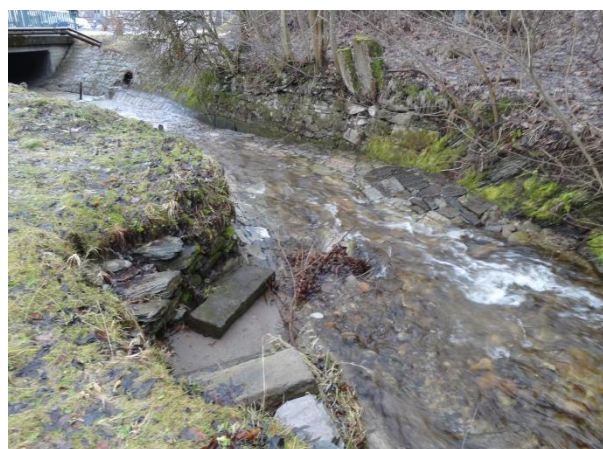
Obr. 7 Břehová nátrž a poškozený přístup k toku na LB

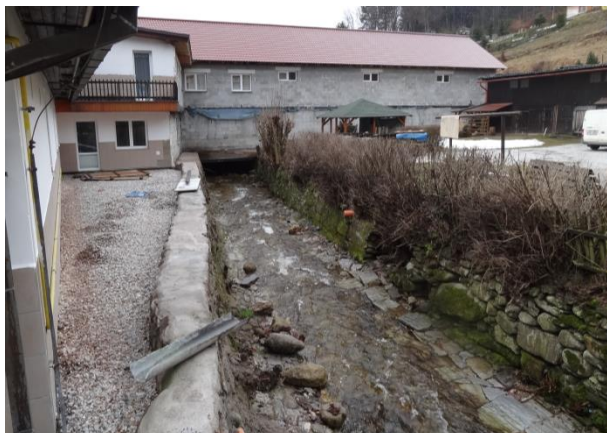
Obr. 8 úsek 2 – zatrubnění. Nevhodné z hlediska odtokových poměrů.

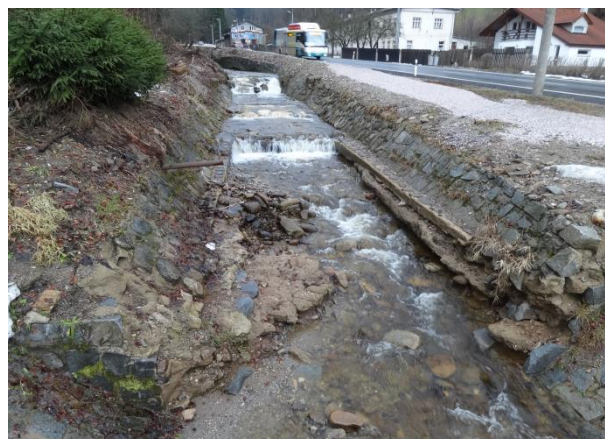
Nad mostem ř. km 0,5381 došlo k protržení 2 stupňů a zničení dnové dlažby (VPR 2.1). Přímo nad mostem došlo k odhalení dnové betonové patky a k jejímu podemletí. Protržením stupně došlo k odhalení vylitého betonu v toku. V některých místech bylo opevnění zničeno, v tomto úseku se ještě nejedná o souvislé porušení. Ve střední a horní části úseku tvoří pravý břeh toku zalesněný svah, břeh je opevněn dlažbou proměnného sklonu (místy strmý) dle VPR 2.2. V úseku došlo k destrukci stupňů, s výjimkou stupně v ř. km 0,5895.

Obr. 15 Úsek 4 – poškození nad mostem ř. km 0.5381

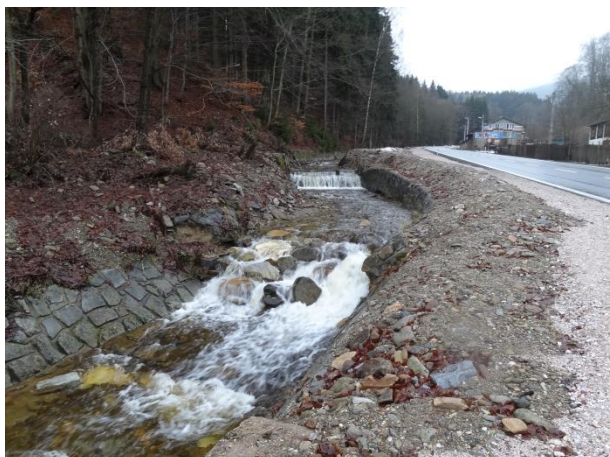
Obr. 16 Úsek 4 – zničený stupeň v popředí, zachovaný stupeň v pozadí. Na LB navážka po povodních.

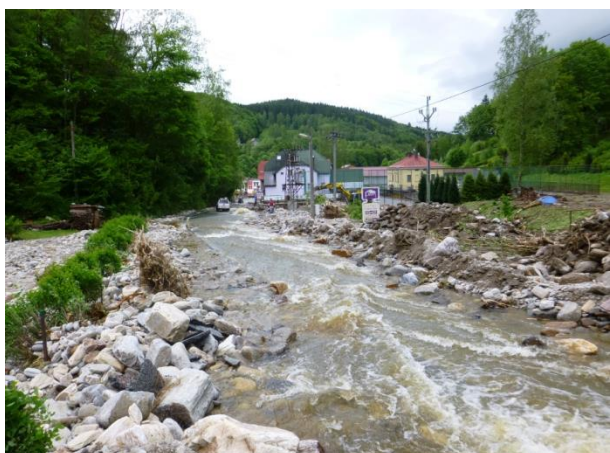
Obr. 18 Úsek 3 a 4 – po povodni (foto Petr Nowak, 06/2013).

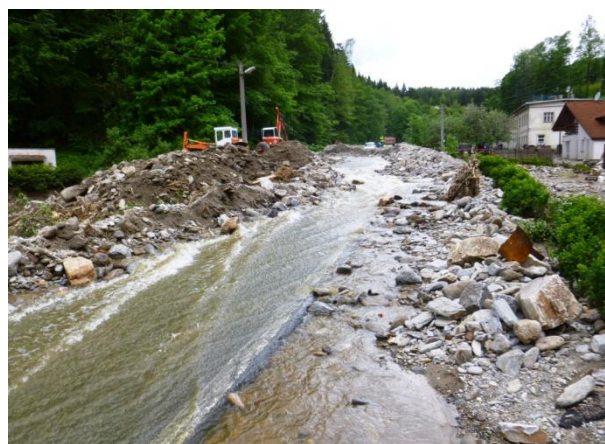
Obr. 19 Úsek 4 – po povodni (foto Petr Nowak, 06/2013).

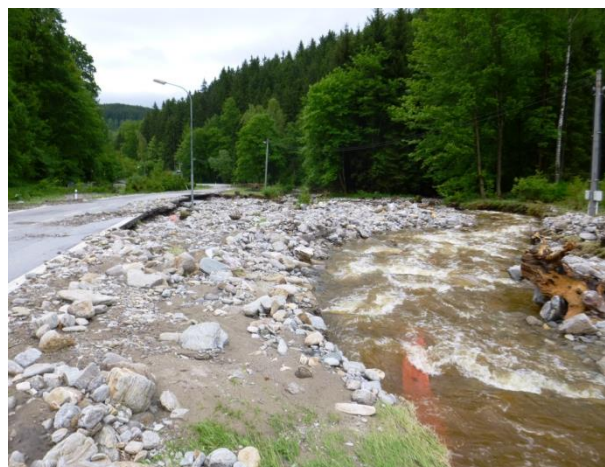
Obr. 21 Úsek 5 - po povodni (Foto Petr Nowak, 06/2013)

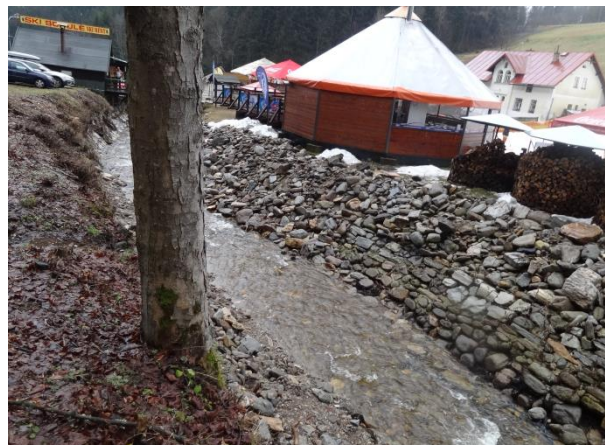
Obr. 25 Úsek 6 – opevnění PB. Torza původního opevnění z MK

- Je navržena rekonstrukce opevnění pravého břehu formou nové zděné opěrný zdi z LK na M15 (dle VPR 4). Důvodem jsou stísněné poměry a malá šířka toku. Takto dojde ke zvětšení průtočného profilu a dojde tak ke zvýšení ochrany objektů na pravém břehu, které jsou z důvodu jeho menší výšky ohroženy rozlivy. V blízkosti objektů bude třeba provést výkopy i zeď po částech tak, aby nebyla ohrožena stabilita objektů, popř. výkop zabezpečit, např. rozepřením pažících prvků o levý břeh. Výška břehu je 2 – 2,5 m, není třeba počítat s přetížením od dopravy.
- Bude opraven přístup k toku na pravém břehu v blízkosti mostu (formou stupňů z kopáků do betonu)

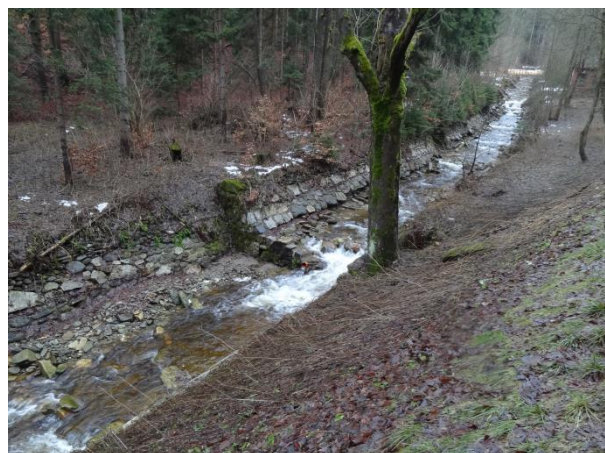
Obr. 27 Úsek 7 poškozený stupeň a vysoký LB (pohled proti proudu)

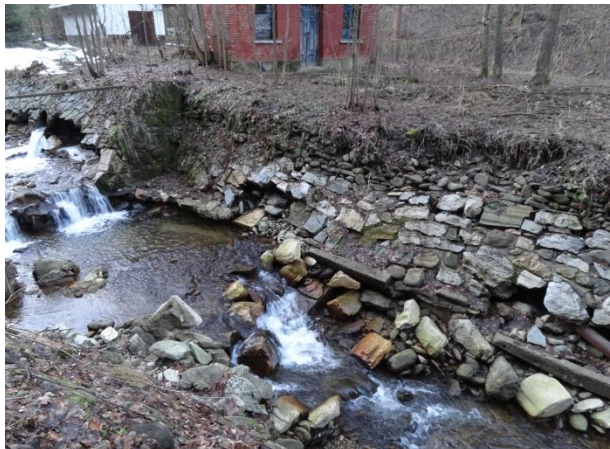
Obr. 28 Úsek 7 – devastované koryto poblíž MVE.

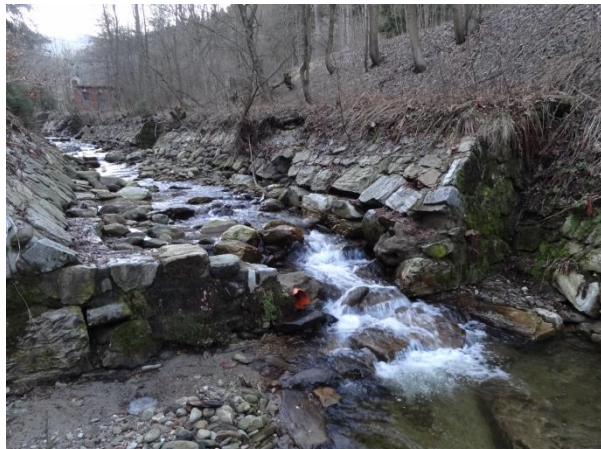
Obr. 29 Úsek 7 – poškozené opevnění a zničené stupně

Břehové opevnění je silně poškozeno nebo zničeno, stejně tak i stupně.

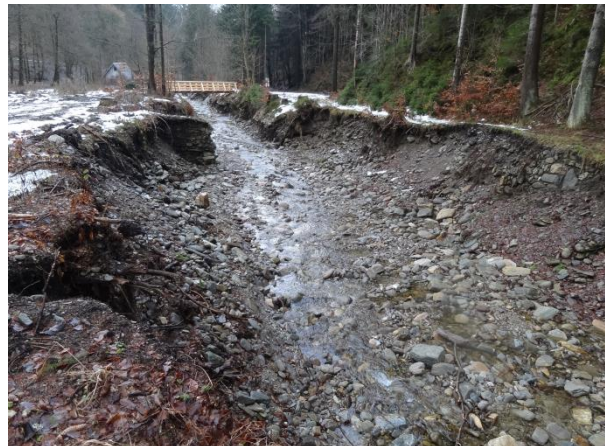
Obr. 31 Úsek 8 – zdevastované koryto

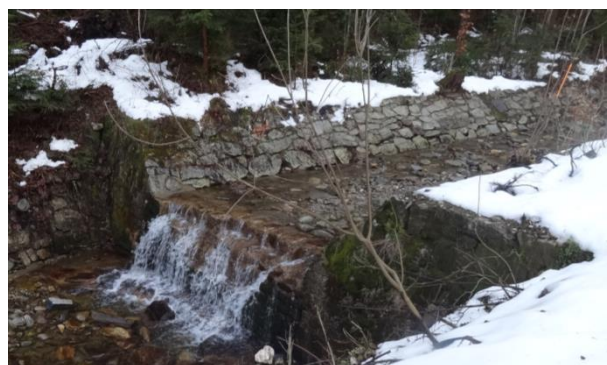
Obr. 35 Úsek 9 - poškozený stupeň – oprava typu 2

Jedná se o opravu poškozených stupňů, kdy zdivo koruny je více nebo méně poškozeno („vykousáno“), avšak celkově je kamenná konstrukce jezu (boky) málo poškozena. Princip opravy viz grafická příloha (výkres „Opravy kamenných stupňů“). Dle zkušeností a požadavků investora je navržena oprava dozděním poškozené části a ukotvením těžkých žulových kvádrů rozměrů $B_{\text{koruny stupně}} \times 0,4 \times 0,25$ (hmotnost cca 200 kg). Lze uvažovat rozměry kvádrů jako $0,85 \times 0,4 \times 0,25$ (předsazení u užších stupňů). Postup realizace opravy se předpokládá takto:

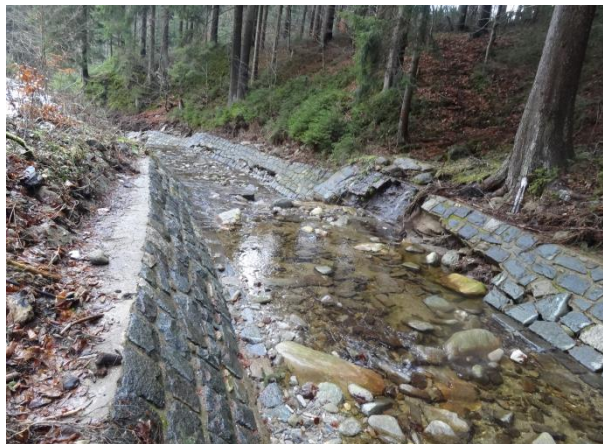
Obr. 39 Úsek 10 – bodově silně poškozená dlažba

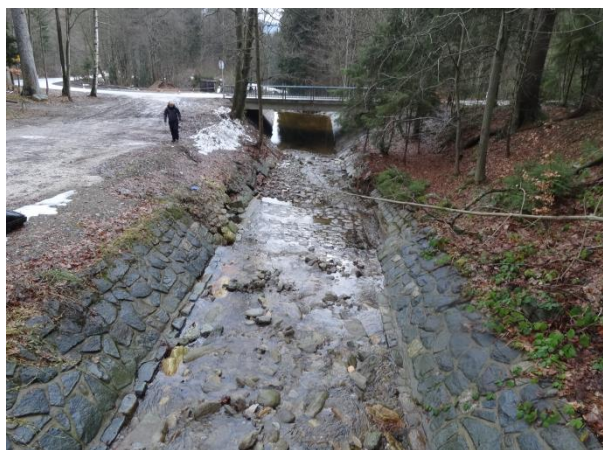
Obr. 43 Úsek 11, ve střední části silně poškozený pravý břeh,

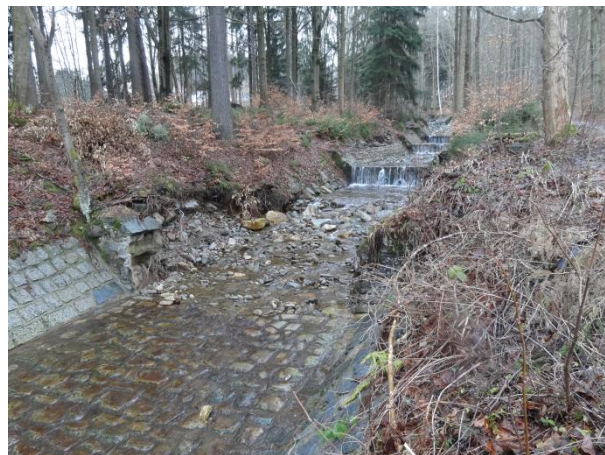
Obr. 46 Úsek 12 Poškozené opevnění a stupeň, zachovalé hladké dopadiště (pohled proti proudu)

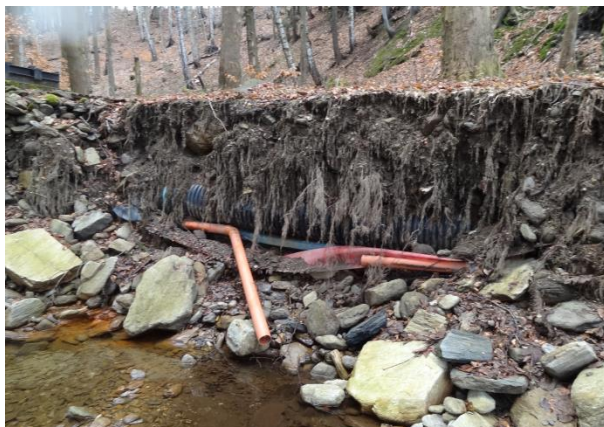
V tomto úseku, z důvodu vysoké energie povodňových průtoků (velké převýšení) došlo k celkové devastaci opevnění, s výjimkou zdiva bezprostředně pod objektem. Na levém břehu došlo k obnažení přivaděče pro MVE DN 500.

Obr. 51 Úsek 13 – obnažená korugovaná DN 500 na levém břehu

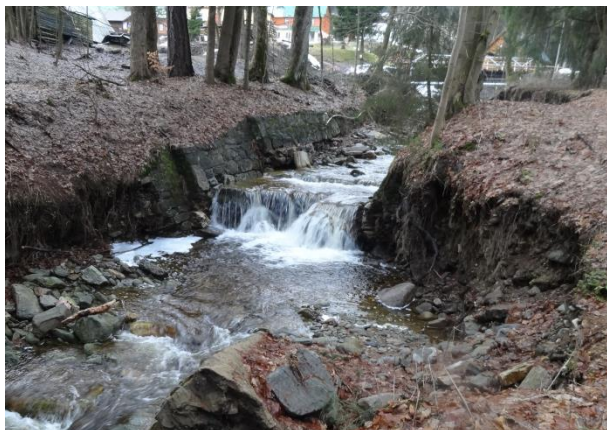
Obr. 58 Úsek 14 – pohled proti proudu, stupeň bude obnoven níže v místě zničeného opevnění

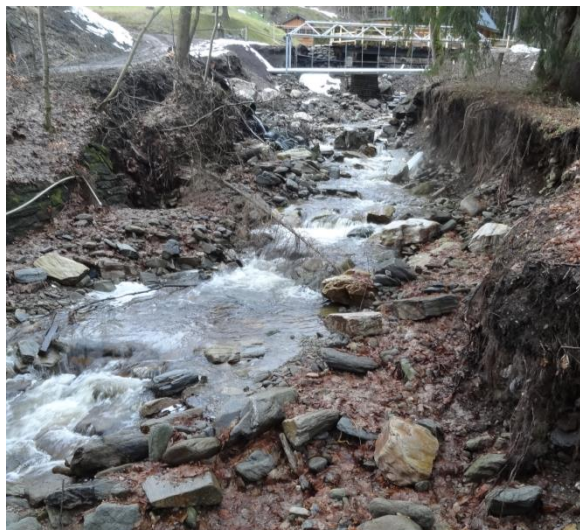
Navzdory mírně nižšímu sklonu došlo k silné devastaci opevnění, zejména pat opevnění a s tím spojeným podemletím břehu. Pod dřevěným mostem v Janských lázních (konec řešeného úseku) došlo k břehové nátrži, k rozšíření toku a poškození inženýrských vedení.

Obr. 59 Úsek 14 – devastace pod dřevěným mostem v J. lázních

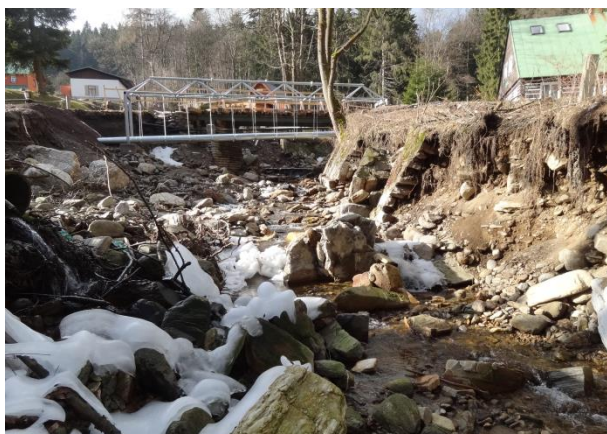
Obr. 60 Úsek 14 – devastace pod dřevěným mostem v J. lázních
