HLAVNÍ INŽ. PROJEKTU : <b>ING. MIKYŠKA</b>	Obec s rozšířenou pravomocí <b>Trutnov</b>	KRAJ : <b>Královéhradecký</b>	INVESTOR : <b>Správa KRNAP</b>
NÁZEV STAVBY : <b>PPO - Úpravy Vavřincova potoka</b>			
STUPEŇ : <b>DPS</b>	DATUM : <b>02 / 2014</b>	ČÍSLO ZAKÁZKY : <b>764 13 / P</b>	ČÍSLO SOUPRAVY :
OBSAH : <b>TECHNICKÁ ZPRÁVA SO V06 sanace průtočného profilu nad chalupou „Luša“</b>			ČÍSLO PŘÍLOHY : <b>D.06-1</b>

Název stavby : **Úpravy Vavřincova potoka**  
 Stavební objekt : **SO V06 sanace průtočného profilu nad chalupou „Luša“**  
 Místo : k.ú. Velká Úpa I  
 koryto Vavřincova potoka v ř.km cca 0,325 ÷ 0,390  
 Dotčené pozemky :

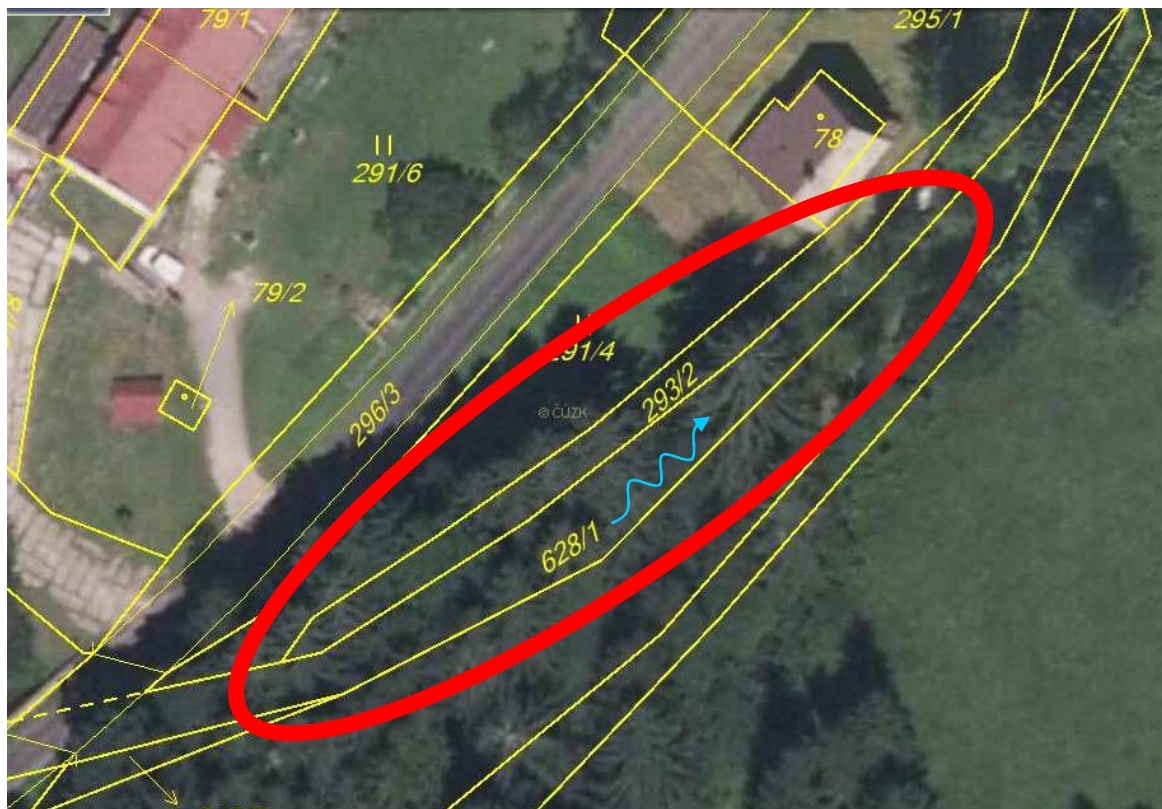
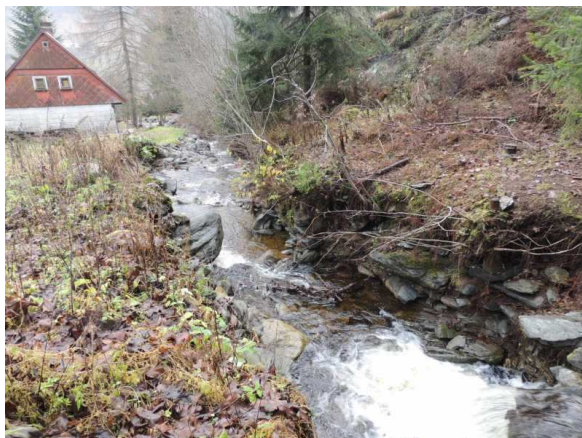
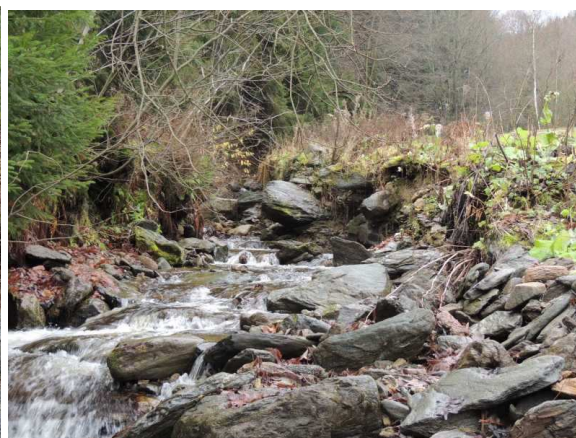
Na Vavřincově potoce nad chalupou „Luša“ v délce cca 65 m je průtočná kapacita neopevněného koryta značně omezena navalenými balvany. Koryto zasahuje i do lesního porostu, kde je nebezpečí pádu uschlých kmenů a eventuelních vývrátů do koryta a tím jeho následného přehrazení.

Přemístění balvanů v korytě tak, aby se zvýšila průtočná kapacita. Vyřezání a odstranění vývrátů.

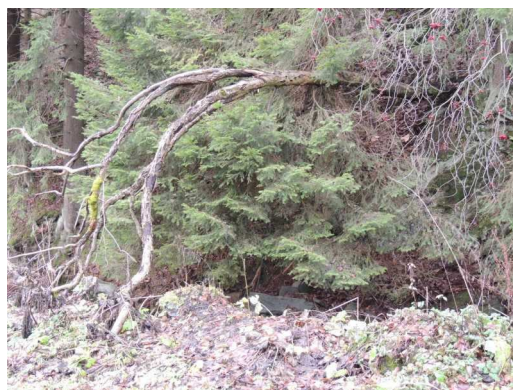
V horní části řešeného úseku je 1 suchý, vyvrácený strom. Kmen se po částech vyřeže a odstraní z koryta – dřevo se využije jako palivové.

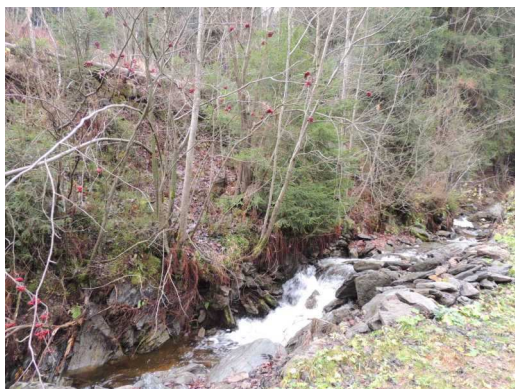
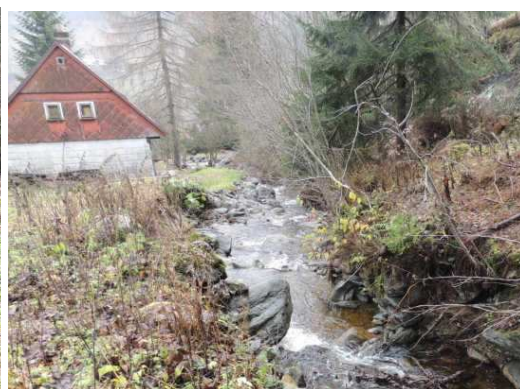
V dolní a střední části řešeného úseku se preventivně vymýtí keře a mláží rostoucí na hraně pravého břehu (případné vývraty by iniciovaly sesuv zeminy do koryta – stejně, jak se již stalo v SO V07). Ze stejných důvodů se pokácí (bez odstranění pařezu) 2 stromy (jeřáb, smrk; Ø kmene cca 15 cm) bez odstranění pařezů. Stromy se odvětví (spálení větví v místě), kmeny se využijí jako palivové dříví. Celkem bude odstraněno cca 15 m<sup>2</sup> keřů a 2 stromy.

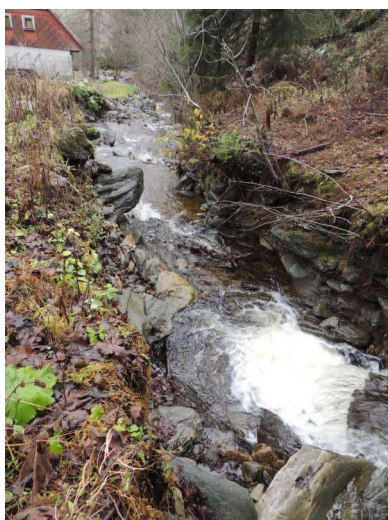
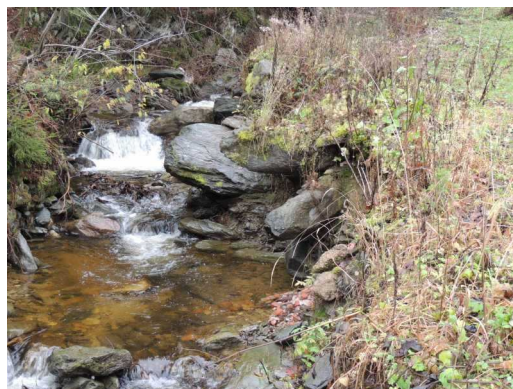
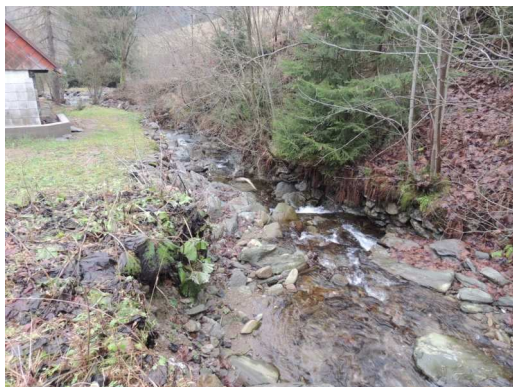
V řešeném úseku jsou lokálně naplavené balvany o velikosti nad 500 kg/ks, které tvoří překážku v korytě > voda je pak směřována k levému břehu, kde tvoří břehové nátrže.

V rámci SO V06 se nevhodně situované kameny přemístí z koryta do levobřežních nátrží, kde se uloží do záhozů s proštěrkováním a s urovnáním pohledového líce (vše pouze z místního materiálu – přemístění v korytě do 50 m).
