**PROVÁDĚCÍ SMLOUVA O DÍLO – ČÁST 1 – HAVARIJNÍ POSTUP**

Zabezpečení projevu opuštěného průzkumného důlního díla  
„**komín Lukavice**“ (č. o. 2995) v k. ú. Lukavice.

## PLÁN POSTUPU PRACÍ

## První šetření oznámených projevů starých důlních děl – 2024

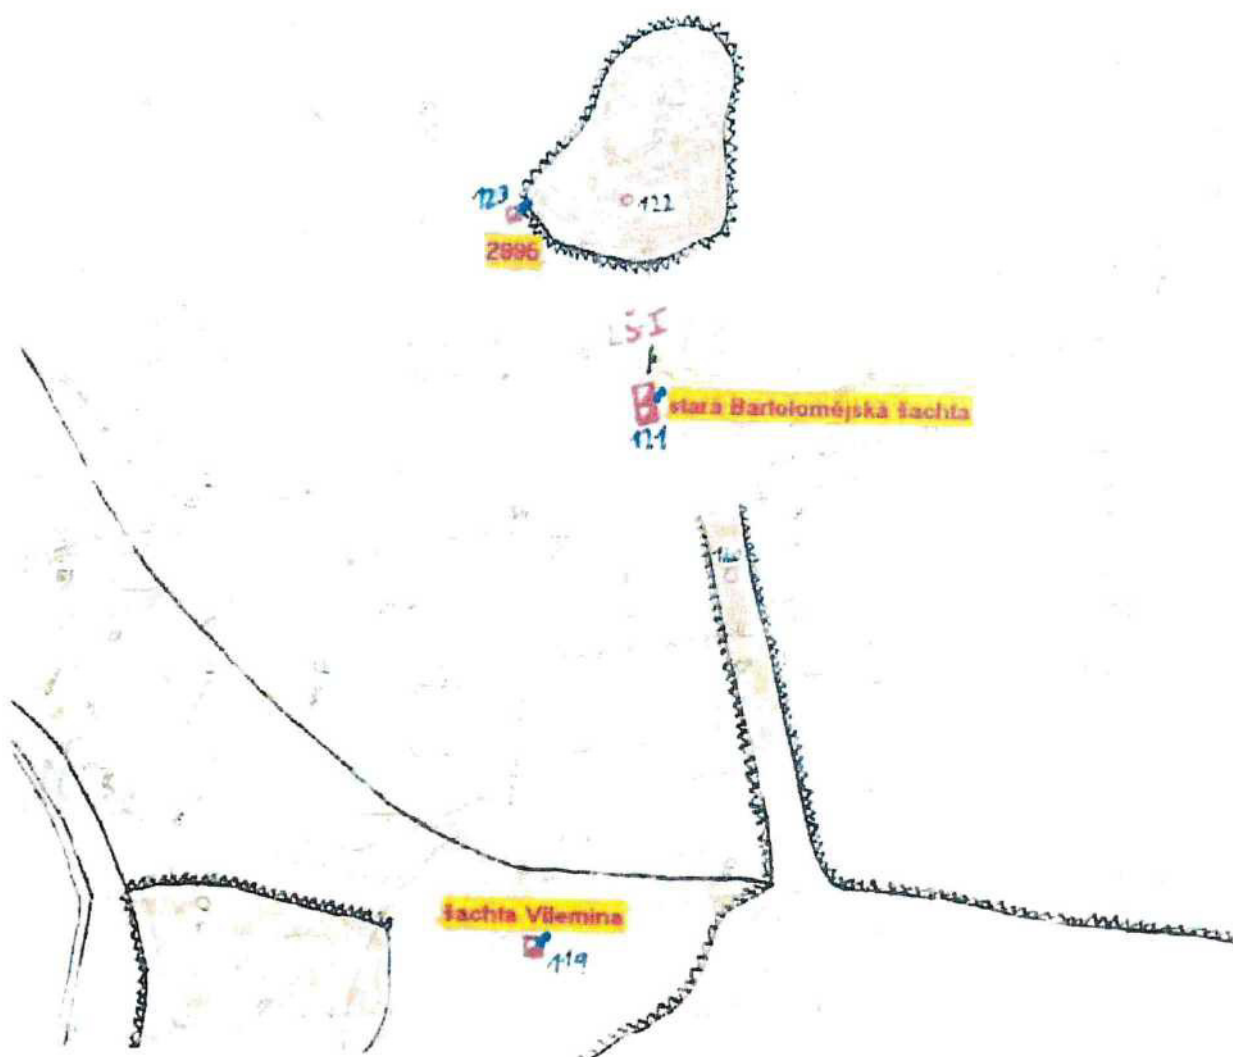
Důlní díla v prostoru, kde se nalézá šetřený propad, jsou zakreslena v mapách se sig. MA – B/1742 (GFM000000003207\_01), které původně byly přílohou zprávy se signaturou P003707/5, **příčemž místo propadu odpovídá zobrazenému komínu označenému jako č. 123, k němuž je ve zprávě uvedeno:** „Nově proražený větrací komín v porfýroidech s velkým obsahem pyritu jak v podobě impregnací, tak i pyritem žilným. V nadloží prorofyroidu je zde cca 2 m hlín promíchaných se starým haldovým materiálem.“

*Na základě provedeného šetření a zvážení všech výše uvedených skutečností lze konstatovat, že se jedná o propad komínu, vyraženého v roce 1952 organizací Českomoravský rudný průzkum, n.p. v rámci geologického průzkumu v obvodu pyritového ložiska v Lukavici. Dále konstatujeme, že zjištěný projev tohoto OPUŠTĚNÉHO PRŮZKUMNÉHO DŮLNÍHO DÍLA odpovídá kategorii „ohrožuje“ a je třeba bezodkladně provést jeho zajištění dle platných předpisů.*

Výřez z mapy pocházející z posudku se sig. P003707/5. Komín pod č. 123, kde je šetřen propad, je označen též číslem oznámení 2995. Přilehlá, dosud existující halda s č. 122 je v posudku interpretována jako „stará halda asi z doby, kdy byla ražena Bartolomějská šachta“...), kalibrace mapy RNDr. Pavel Šír.

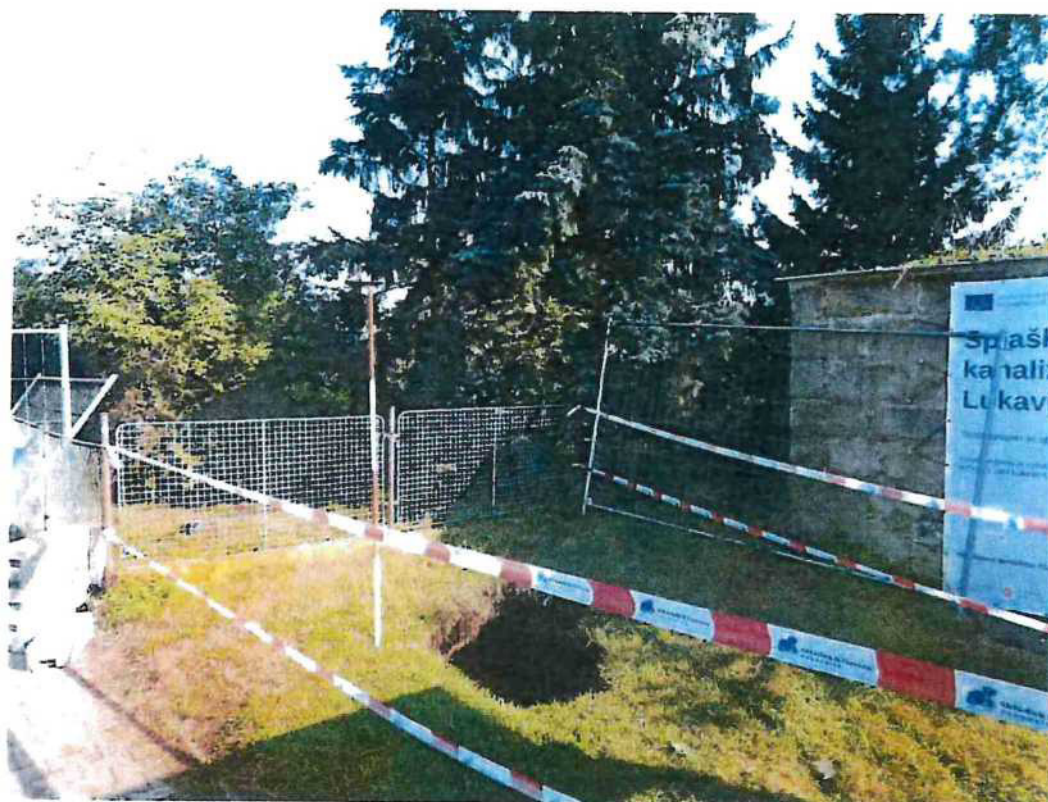
- ✓ ústí propadu se nachází na pozemku p. č. 1/3, v bezprostřední blízkosti chodníku pro pěší
- ✓ pozemek p. č. 1/3 je součástí poddolovaného území ID 3290 „Lukavice“, kde evidujeme těžbu pyritu
- ✓ propad má souřadnice X = 1 077 782, Y = 644 786
- ✓ propad má při povrchu nepravidelně oválný tvar o rozměrech cca 1,8 x 1,3 m, jeho hloubka je cca 15 m, přičemž do hloubky se rozšiřuje

Foto č. 1: Celkový pohled na propad (foto Mgr. J. Šanderová).

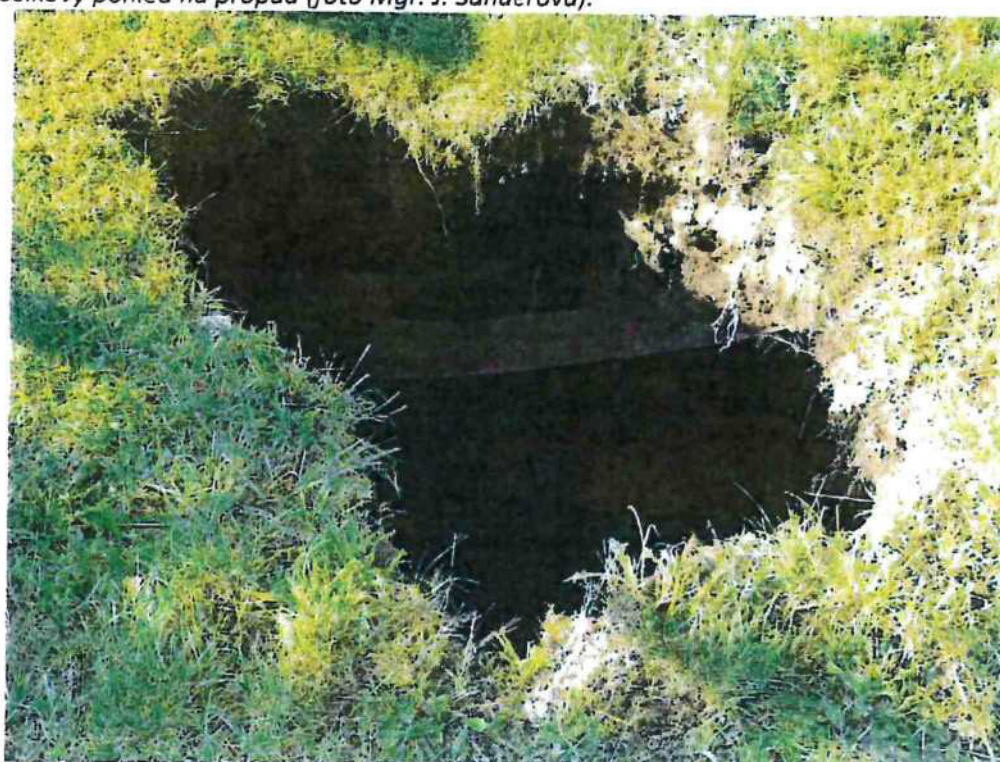
Foto č. 2: Detail ústí propadu (foto RNDr. P. Šír).

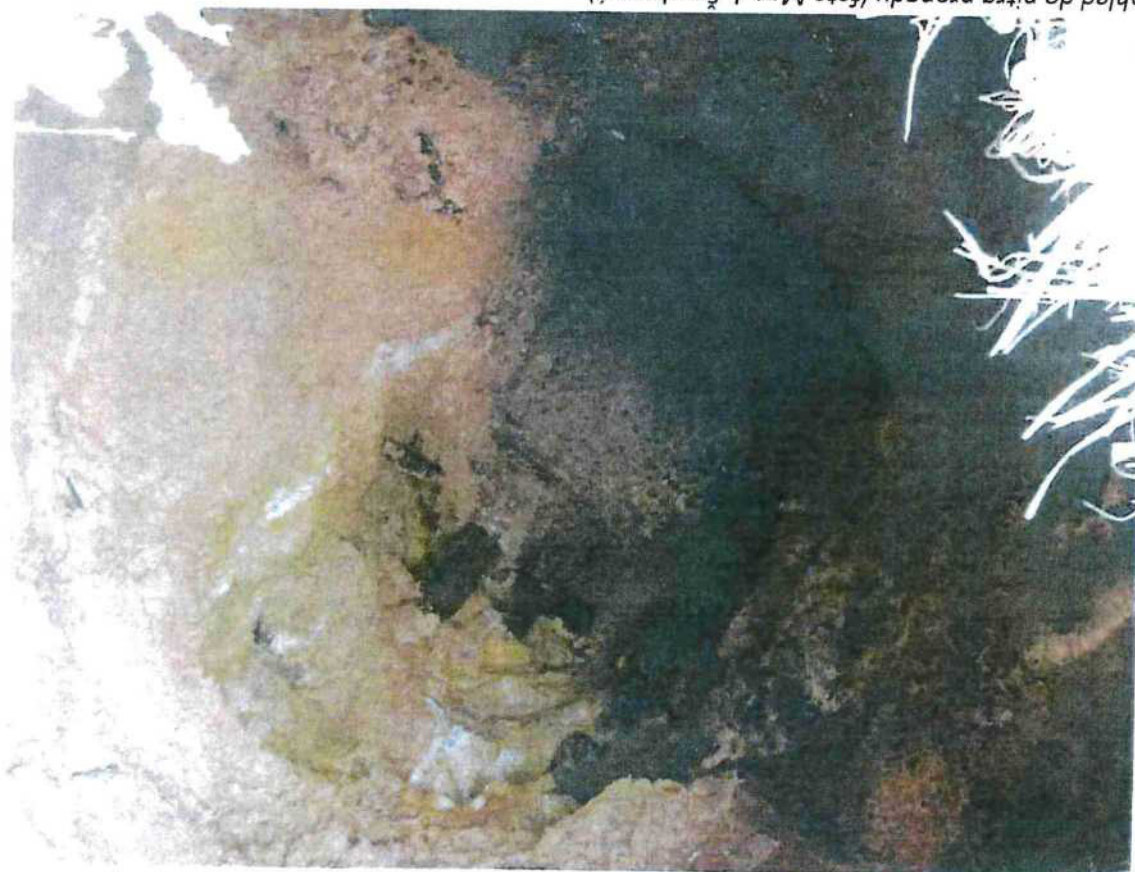
Foto č. 3: Pohled do nitra propadu (foto Mgr. J. Šanderová).
