PROVÁDĚCÍ SMLOUVA O DÍLO – ČÁST 1 – HAVARIJNÍ POSTUP

Zabezpečení SDD „propad Duchcov 2 (pozemek p. č. 3150/30)“ (č. o. 3034) v k. ú. Duchcov.

PLÁN POSTUPU PRACÍ

Vyhodnocení havarijního zásahu 1/2026

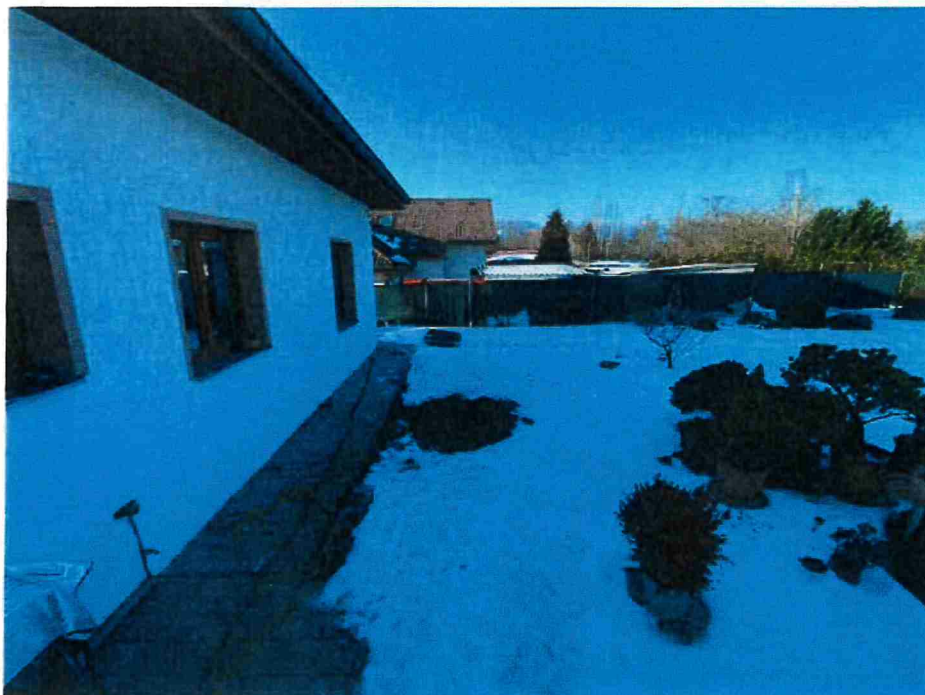
Propad se nachází 3,5m východně od severního rohu RD v travnaté části zahrady a svým rozsahem zasahuje až pod dlážděný chodník, který je zbudován kolem obvodových zdí celého domu. Samotný propad je tak v těsné blízkosti RD. Hrana propadu je cca 1 m od stěny budovy.

Poloha propadu vůči RD

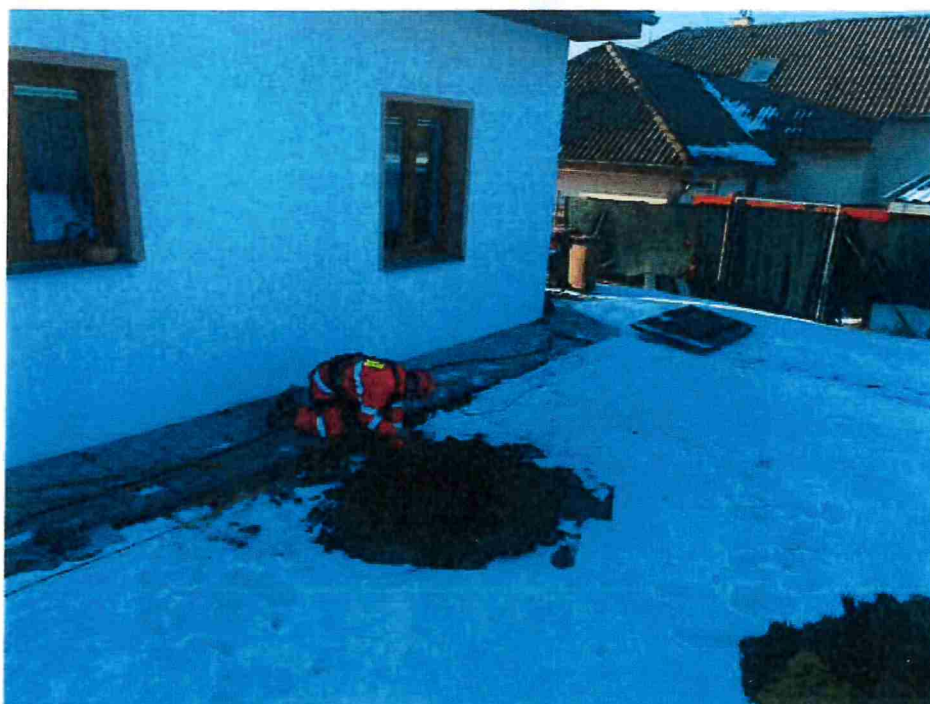
Ústí propadu je kruhového profilu o průměru cca 1,2 m. Těsně pod povrchem se ale rozšiřuje na mírně oválný profil v rozměru 3 x 2,5 m. V celé hloubce propadu je zachován totožný profil i rozměr. Naměřená hloubka v propadu je cca 5,5 m. Nejsou zde přítomny inženýrské sítě. Stěny v propadu jsou jílovo-písčité. Na dně propadu, směrem k jižní straně, jsou zaznamenány kusy uhlí.

Pohled na ústí propadu

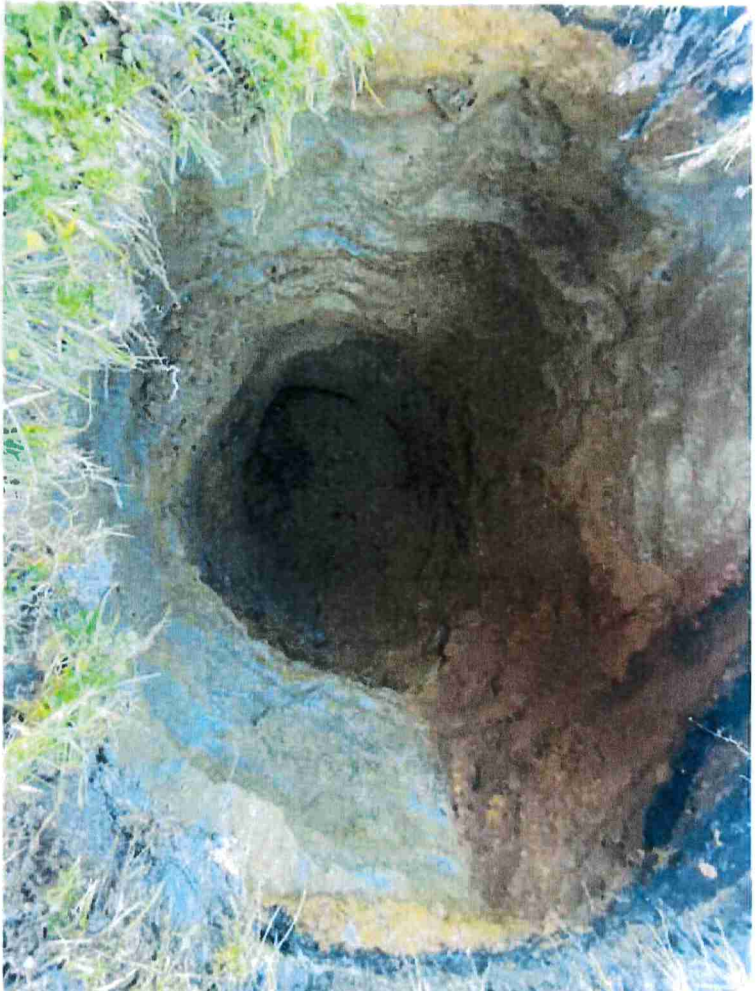
Ostění propadu

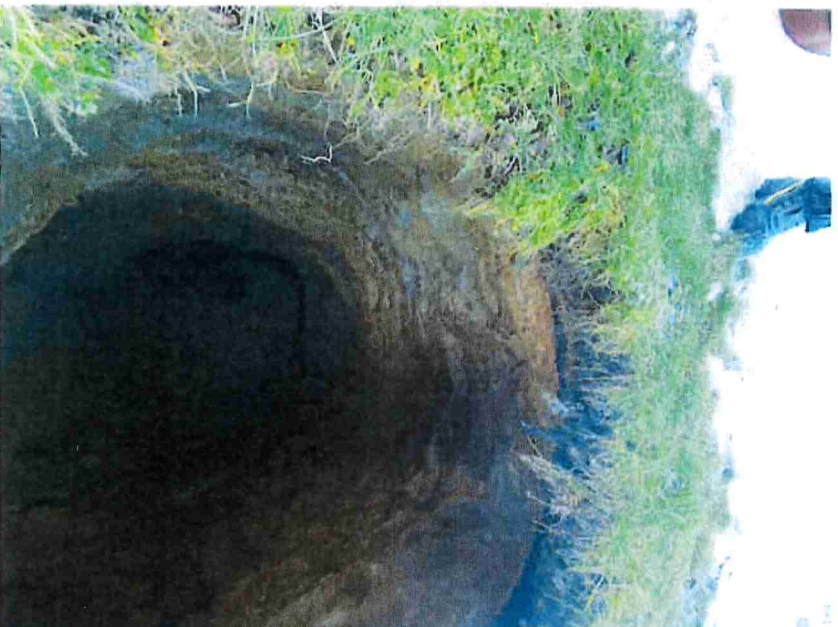
Detail propadu

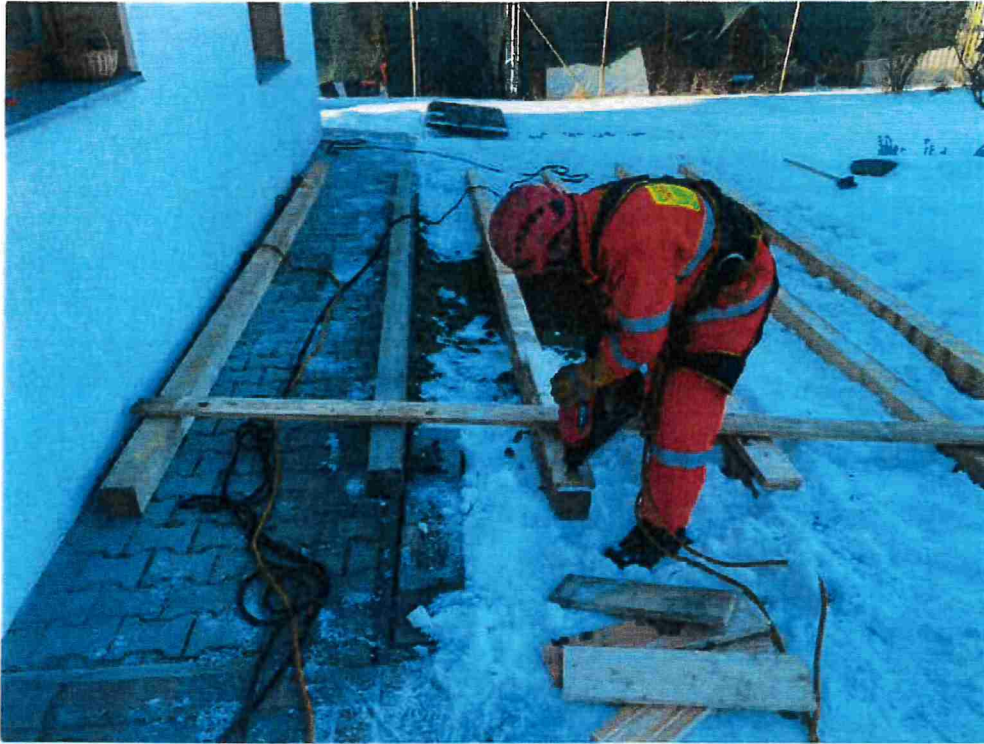
Budování nosné konstrukce povalu

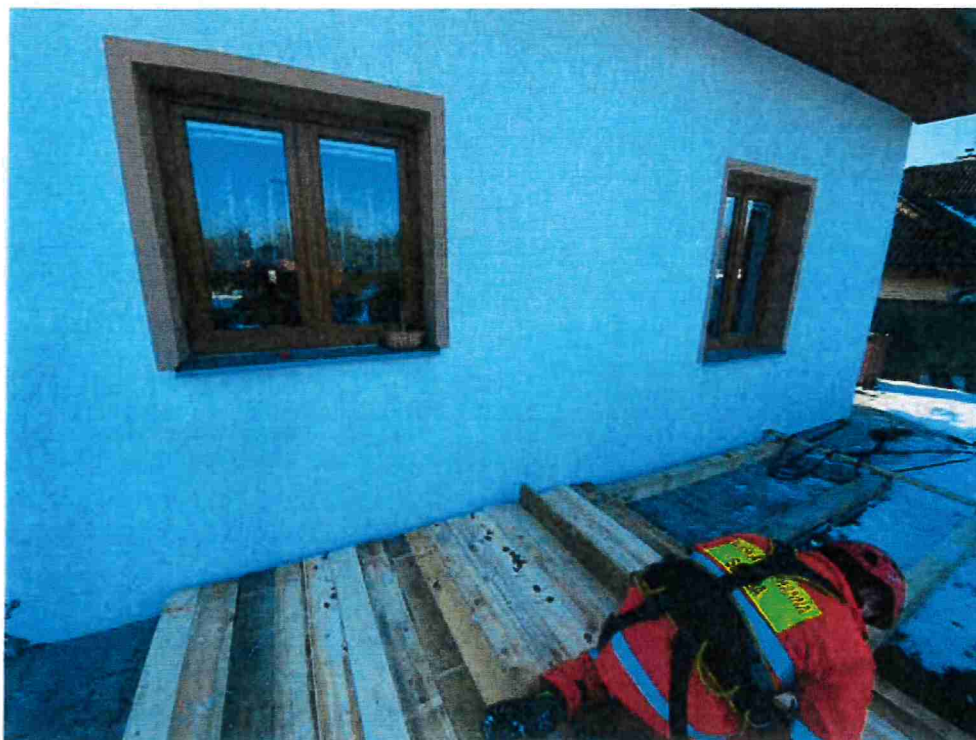
Budování dřevěného povalu

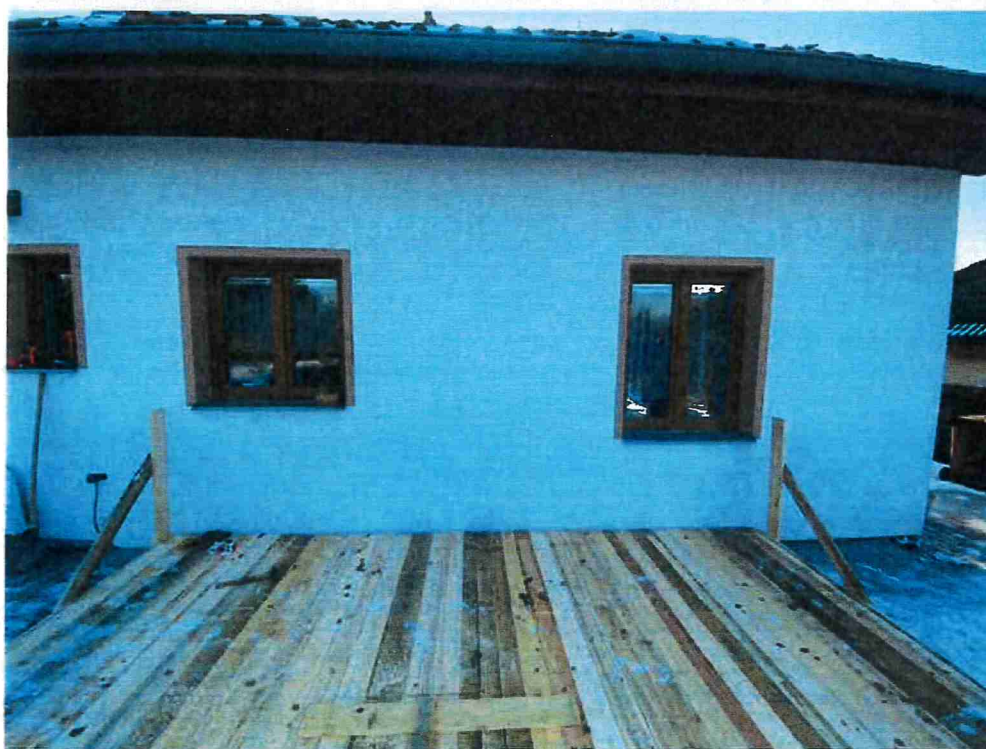
Propad bezprostředně ohrožuje statiku domu č. p. 1497/34, stav je havarijní, doporučujeme proto jeho urychlené zasypání vhodným zásypovým materiálem.

Stav RD během havarijního zásahu

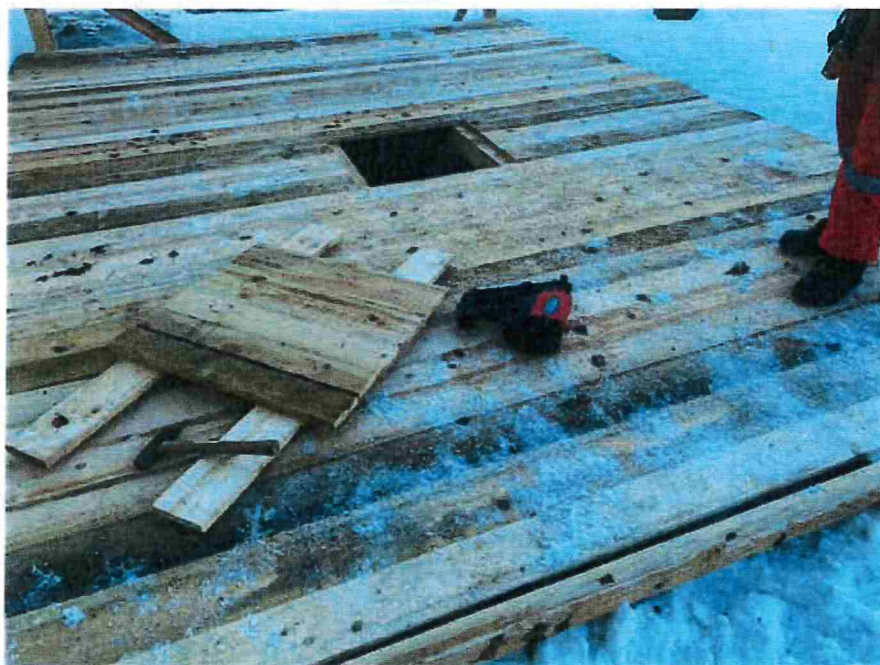
Kontrolní okénko v povalu

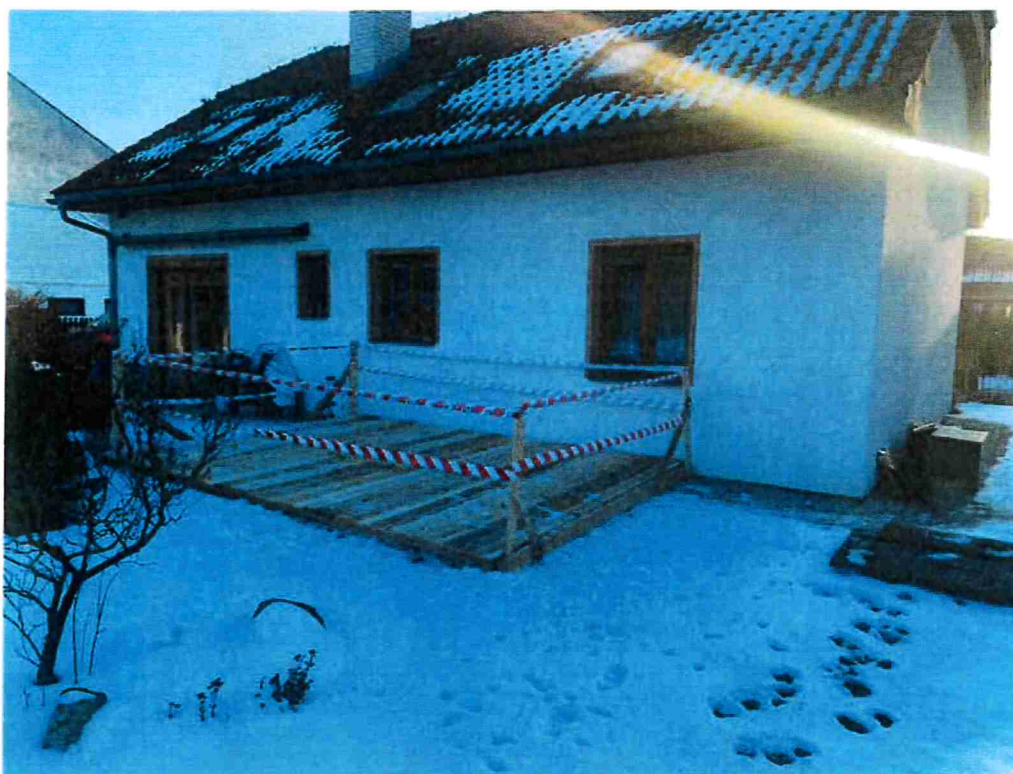
V propadu nebyly zjištěny žádné navazující prostory, ani voda. Místo propadu bylo překryto dřevěným povalem o rozměrech 5 x 4 m s kontrolním otvorem 0,7 x 0,7 m a ohraničeno výstražnou páskou.

Hotový dřevěný poval – pohled ze zahrady

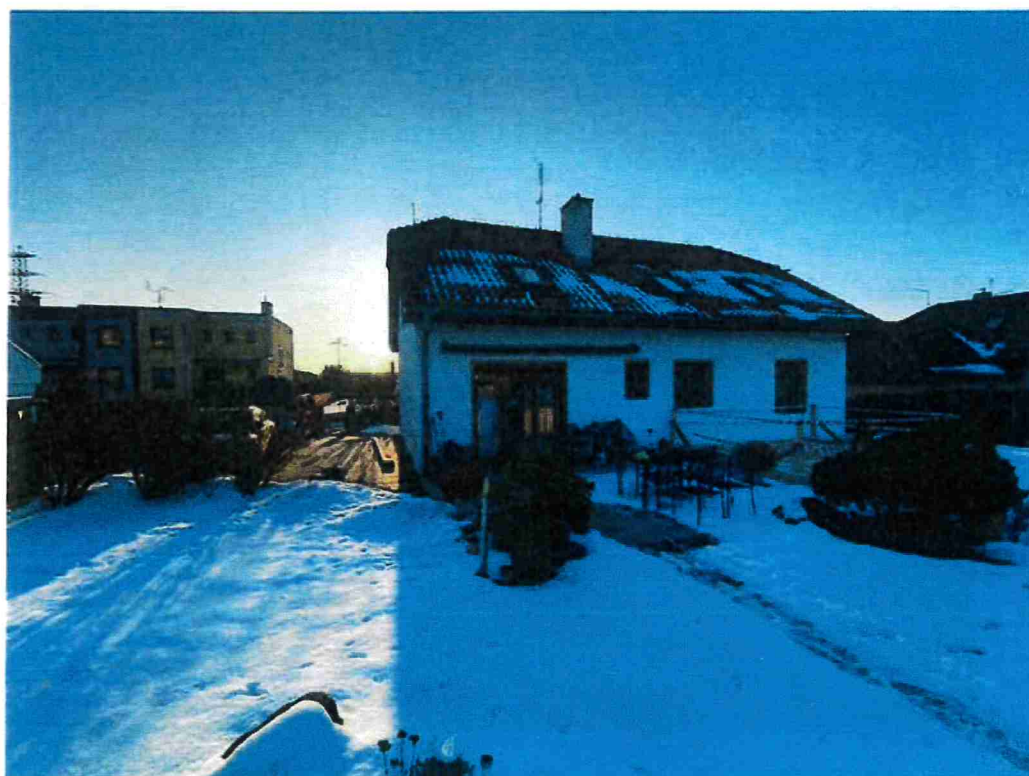
Stav po dokončení prací – pohled ze zahrady

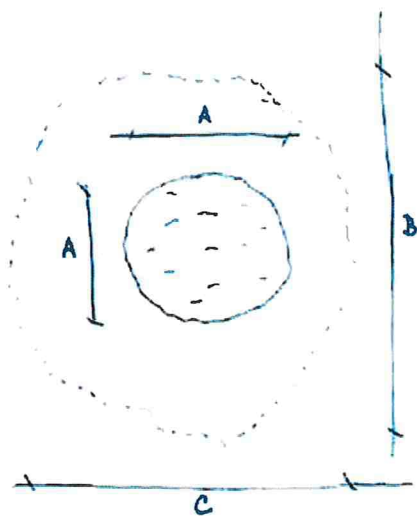
DETAIL PROPADU:

A - 1,2 m
 B - 3 m
 C - 2,5 m

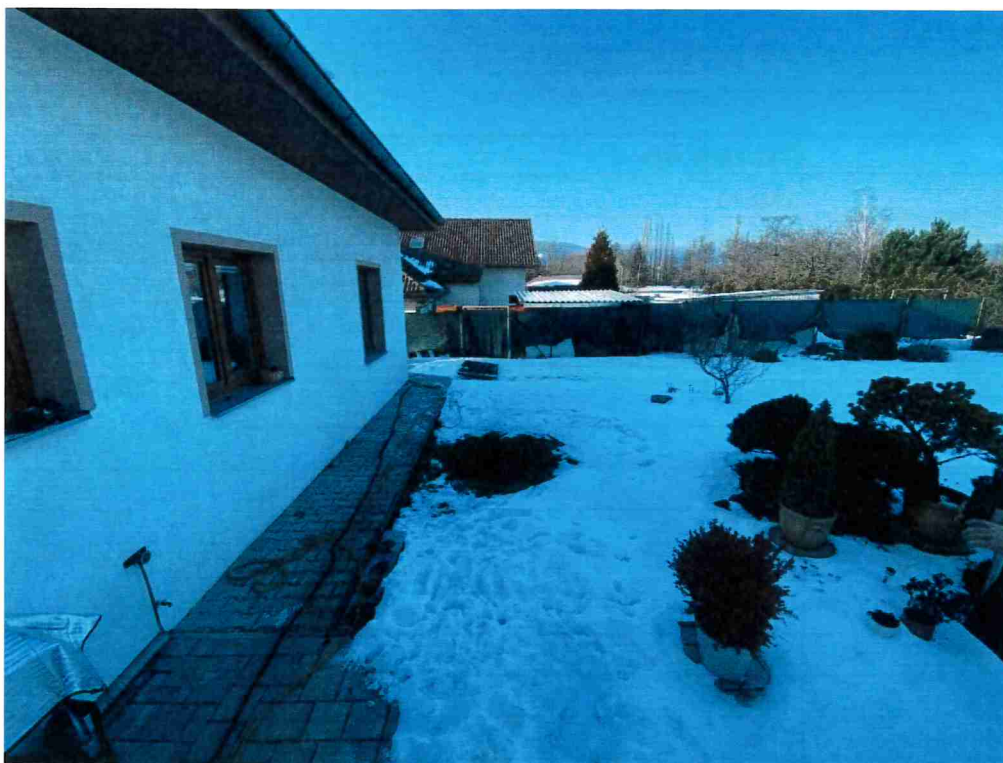
Foto č. 1: Celkový pohled na propad od jihovýchodu (foto: 19.1.2026, ZBZS Libušín)

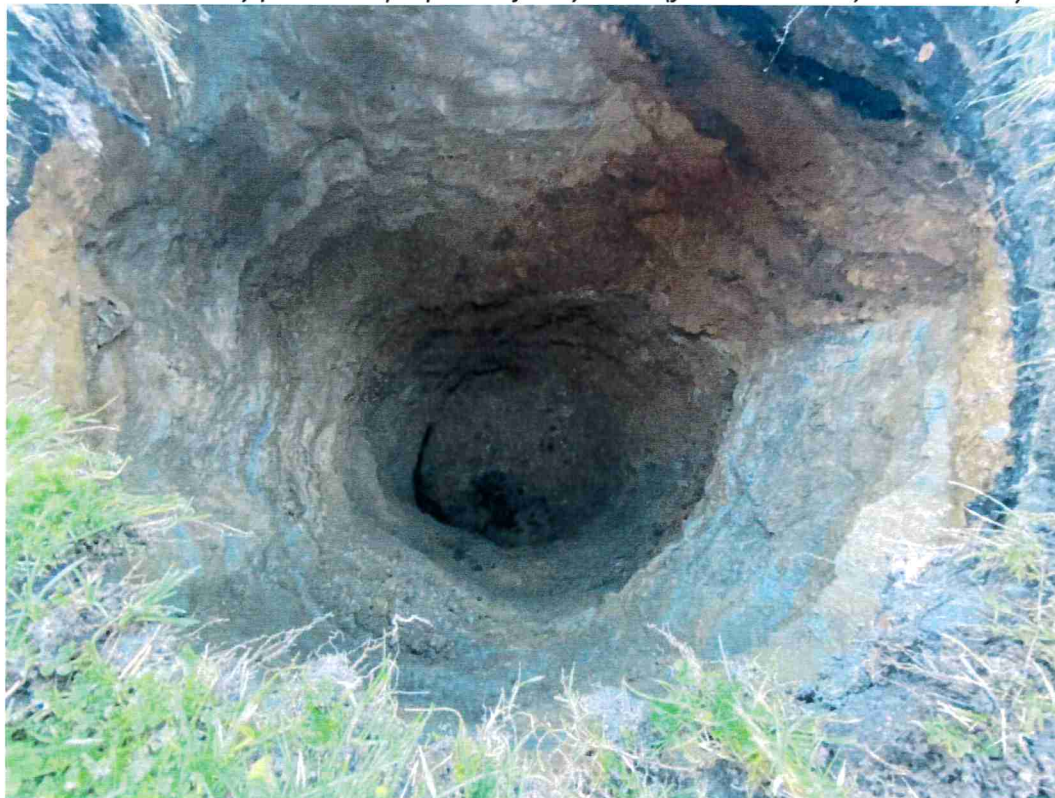
Foto č. 1 Celkový pohled do ústí propadu (foto: 19.1.2026, ZBZS Libušín)

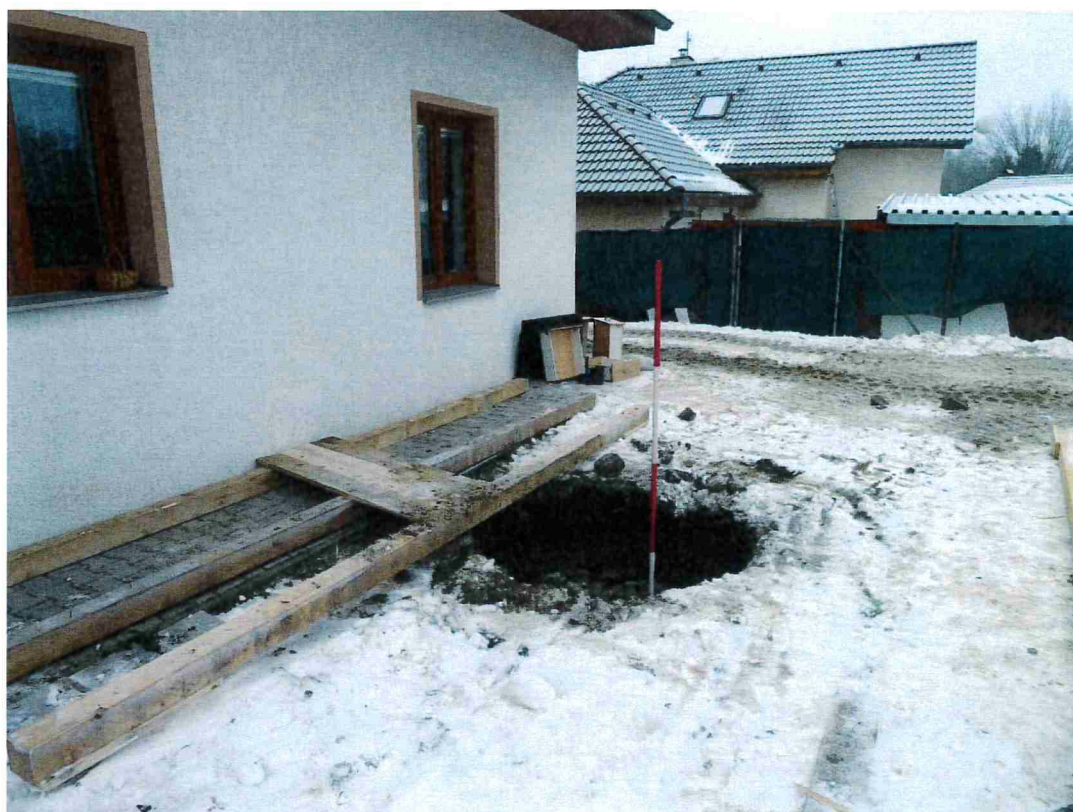
Foto č. 3: Celkový pohled na zasypávání propadu (foto: 21. 1. 2026, RNDr. Pavel Šír)

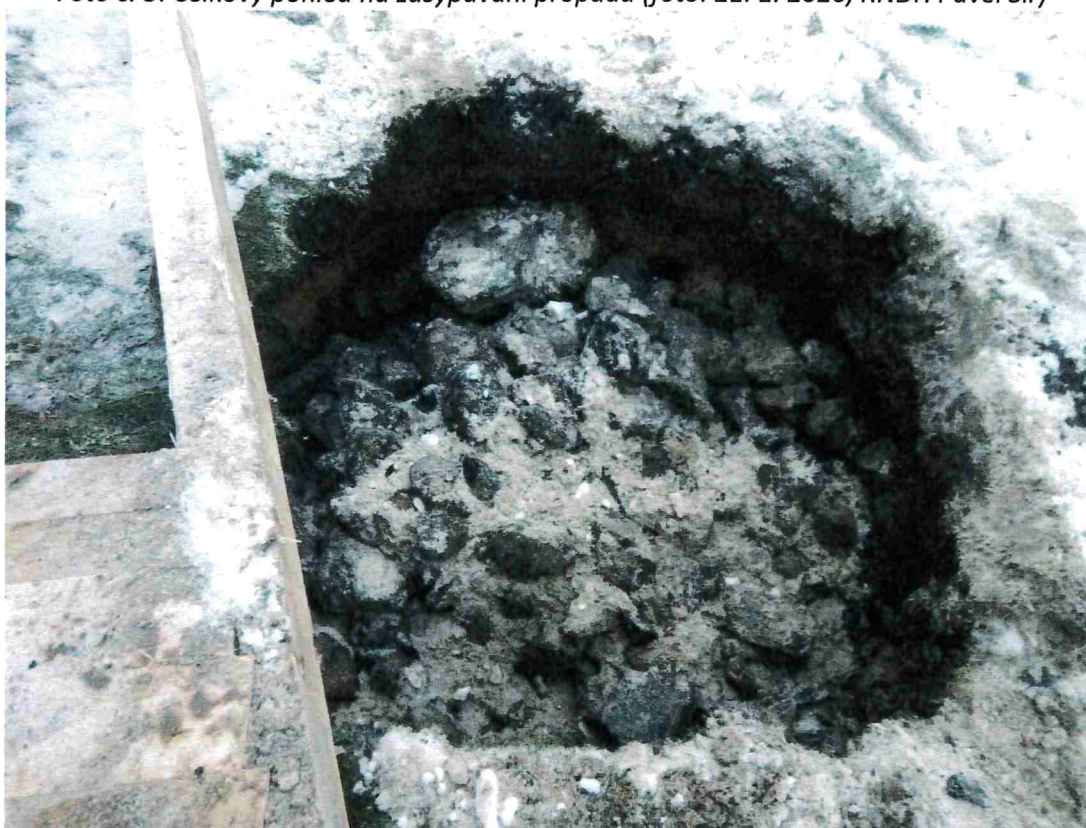
Foto č. 4: Detailní pohled do zasypávaného propadu (foto: 21.1.2026, Mgr. J. Skřivánková)
