PPO - Úpravy Albeřického potoka

**Optimalizace protiproudé migrační propustnosti toku
a ekologických podmínek Albeřického potoka**

**TECHNICKÁ ZPRÁVA
SO A22 oprava průtočného
profilu u rybářů**

D.22-1

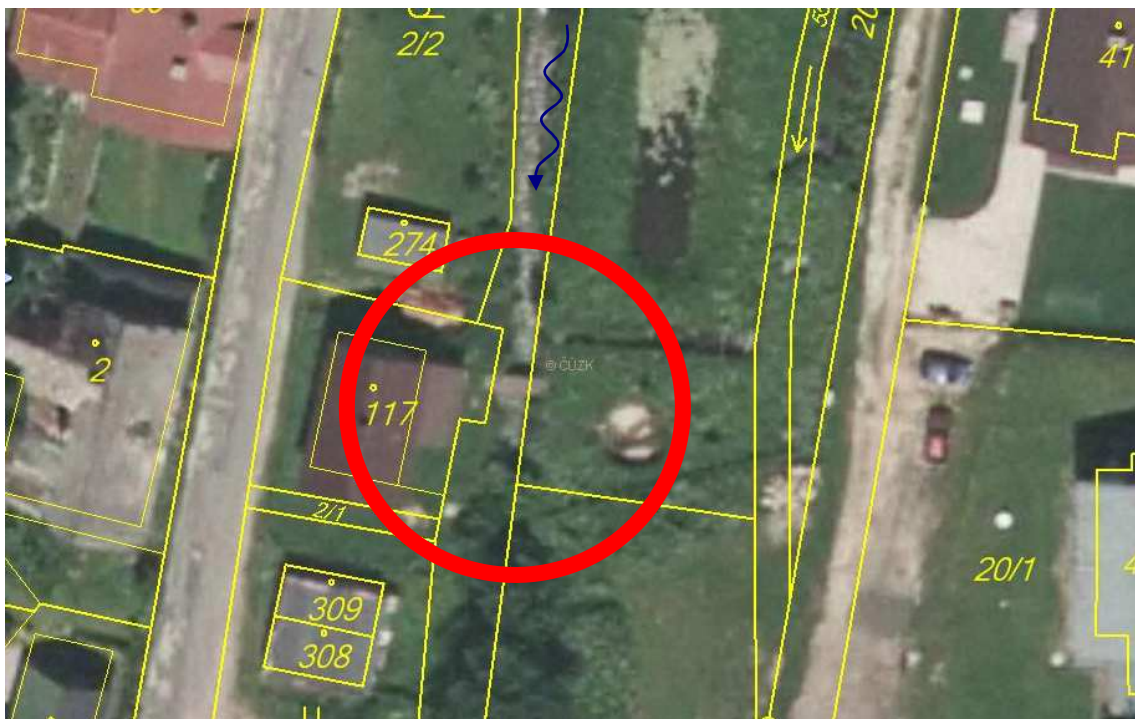
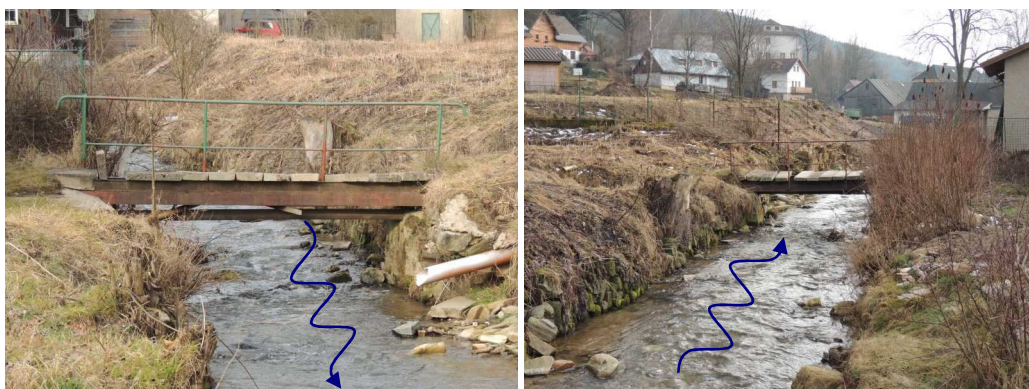
Na Albeřickém potoce je na začátku intravilánu obce Horní Maršov v oblasti cca ř.km 0,450 u rybářského objektu omezený průtočný profil nevhodně situovanou pěší lávkou (po které je trasována vodovodní přípojka). Důsledkem omezeného profilu je poškozené pravobřežní opevnění z původní kamenné rovnaniny.

Zkapacitnění průtočného profilu (přeložka vodovodní přípojky pode dno potoka a demontáž původní lávky); lokální oprava poškozené kamenné rovnaniny na obou březích.

Stávající vodovodní přípojka vedená po lávce se zruší a nahradí se novou uloženou pod dnem potoka. Materiál potrubí : PEHD DN 32, PN 10. Provedení přeložky musí odpovídat ČSN 75 2130 - Křížení a souběhy vodních toků s dráhami, pozemními komunikacemi a vedeními.

Poškozené kamenné rovnaniny se lokálně opraví místním kamenem (z mezideponie „u garáží“ pořízené v rámci SO A21).
