# **PPO - Úpravy Albeřického potoka**

**Optimalizace protiproudé migrační propustnosti toku  
a ekologických podmínek Albeřického potoka**

OBSAH : <b>TECHNICKÁ ZPRÁVA SO A28 odstranění migračních barier ř.km 0,035 ÷ 0,055</b>	ČÍSLO PŘÍLOHY : <b>D.28-1</b>
---	----------------------------------

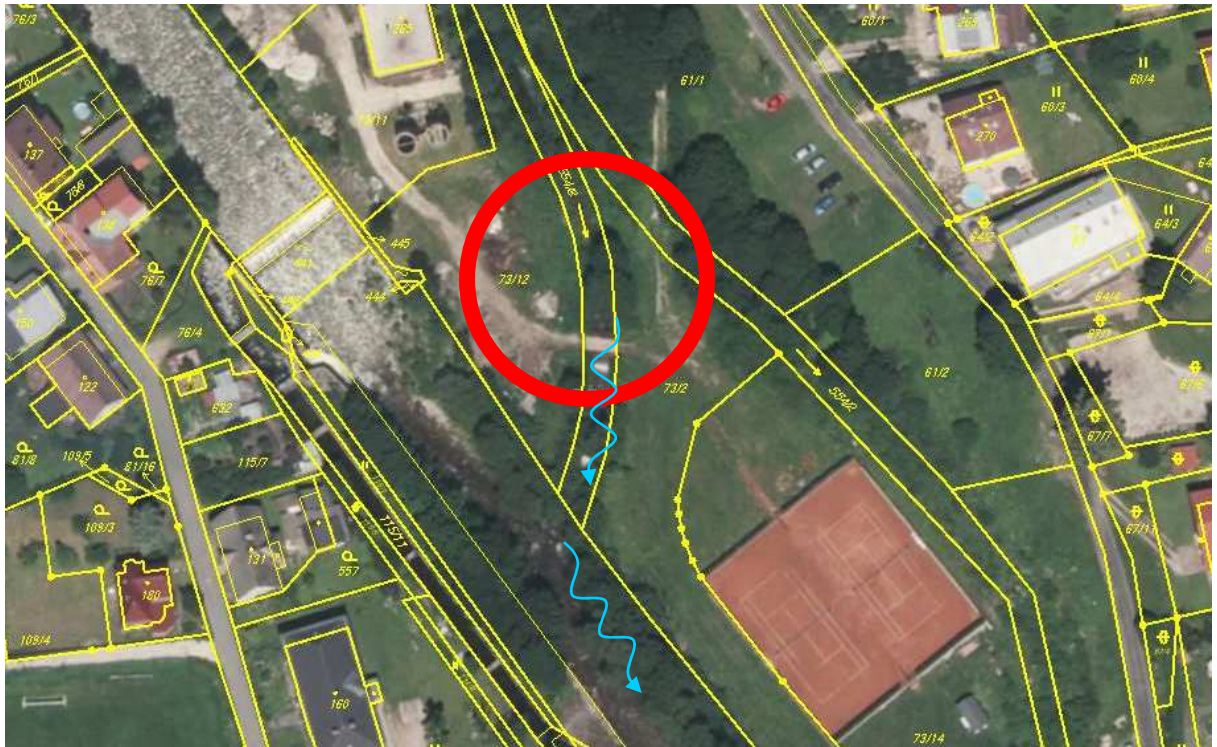
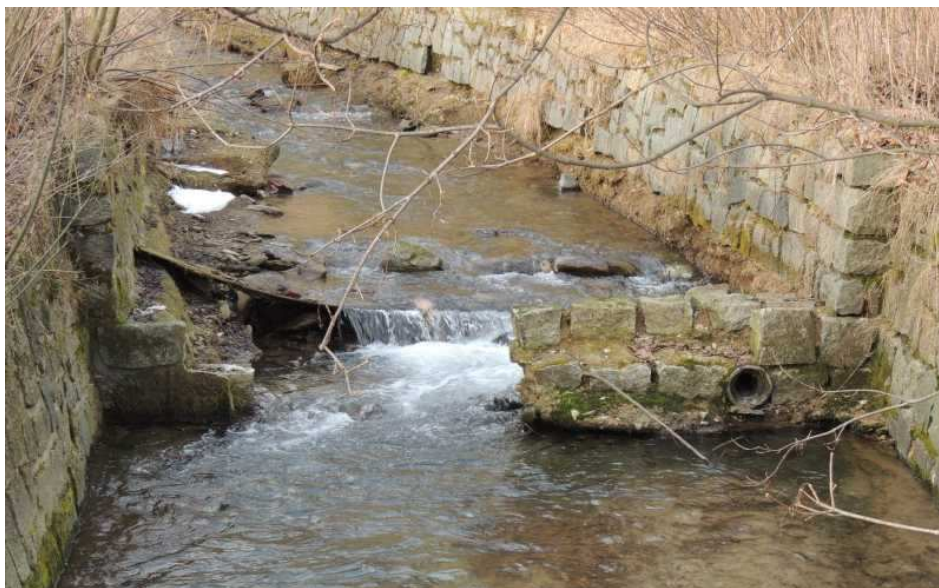
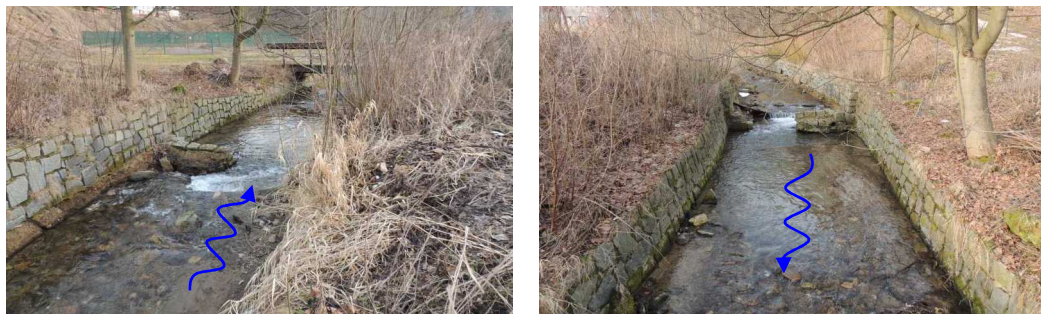
V dolní části Albeřického potoka bezprostředně nad dolním mostkem je v ř.km 0,053 torzo stabilizačního kamenného stupně. Stupeň je rozbořený, jedna jeho polovina zcela chybí >> což má za následek značnou erozi dna potoka jak nad stupněm, tak pod ním v místě soustředěného průtoku.

Poškozený původní zděný stupeň se nebude dozdívat, ale v místě vzniklé průrvy se do dna osadí dřevěný *stabilizační příčný práh*, na který naváže z obou stran *těžký kamenný zához* s prostěrkováním.

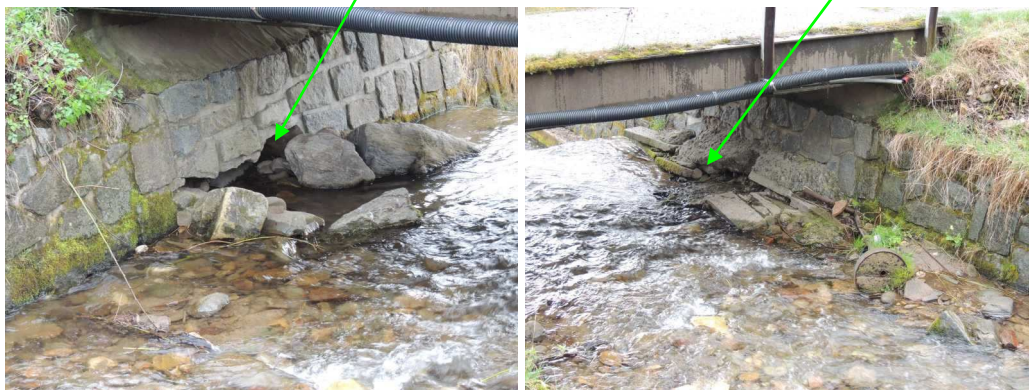
V ř.km 0,035 je situován mostek. Přímo v profilu mostu je zdivo obou nábrežních zdí částečně poškozeno – **chybějící kámen** se doplní a dozdí, **přebytečný beton** se odbourá
