HLAVNÍ INŽ. PROJEKTU : <b>ING. MIKYŠKA</b>	Obec s rozšířenou pravomocí <b>Trutnov</b>	KRAJ : <b>Královéhradecký</b>	INVESTOR : <b>Správa KRNP</b>
NÁZEV STAVBY :  <b>PPO - Úpravy Albeřického potoka</b> <b>Optimalizace protiproudé migrační propustnosti toku a ekologických podmínek Albeřického potoka</b>			
STUPEŇ :  <b>DPS</b>	DATUM :  <b>02 / 2014</b>	ČÍSLO ZAKÁZKY :  <b>762 13 / P</b>	ČÍSLO SOUPRAVY :
OBSAH :  <b>TECHNICKÁ ZPRÁVA SO A01 propustek Vápenka</b>			ČÍSLO PŘÍLOHY :  <b>D.01-1</b>

Název stavby : **Úpravy Albeřického potoka**  
 Stavební objekt : **SO A01 propustek Vápenka**  
 Místo : k.ú. Horní Albeřice  
 koryto Albeřického potoka v ř.km cca 5,210

### 3. Popis SO A01 propustek Vápenka

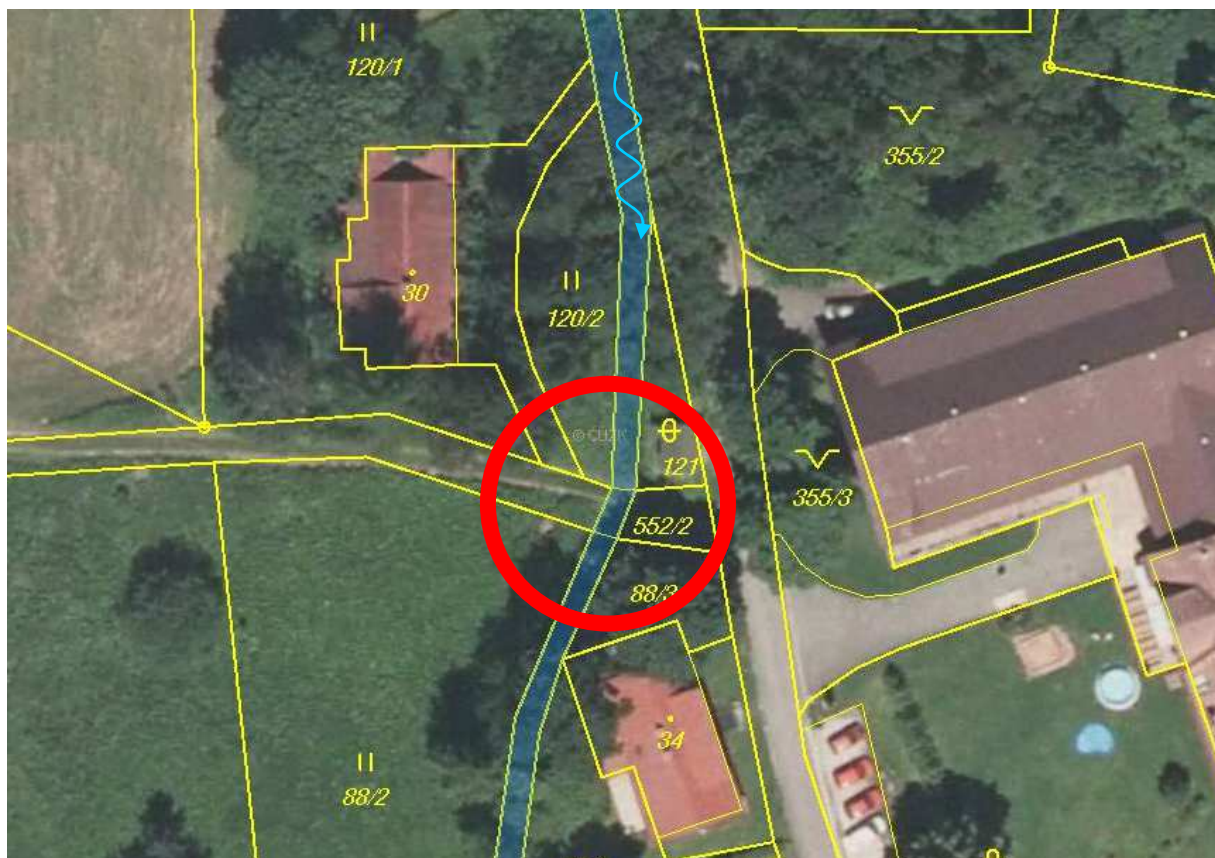
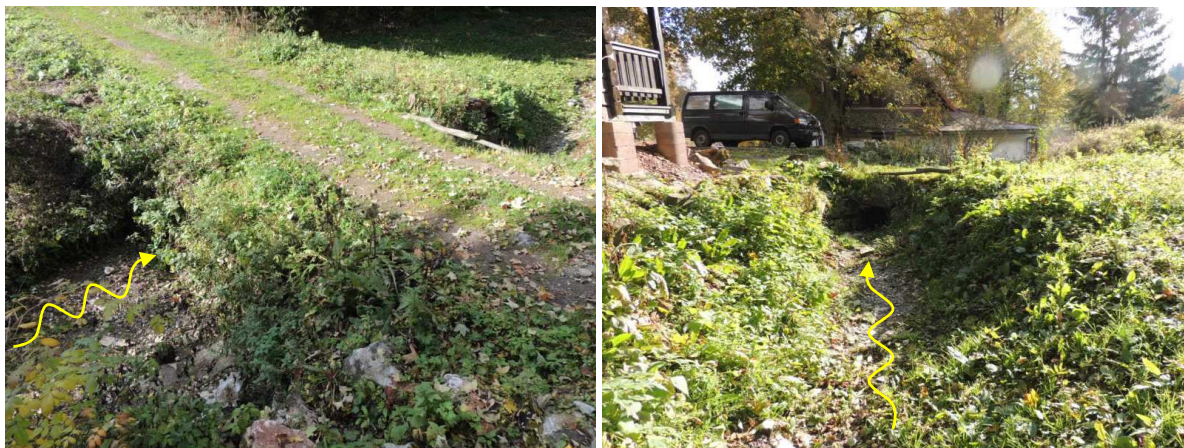
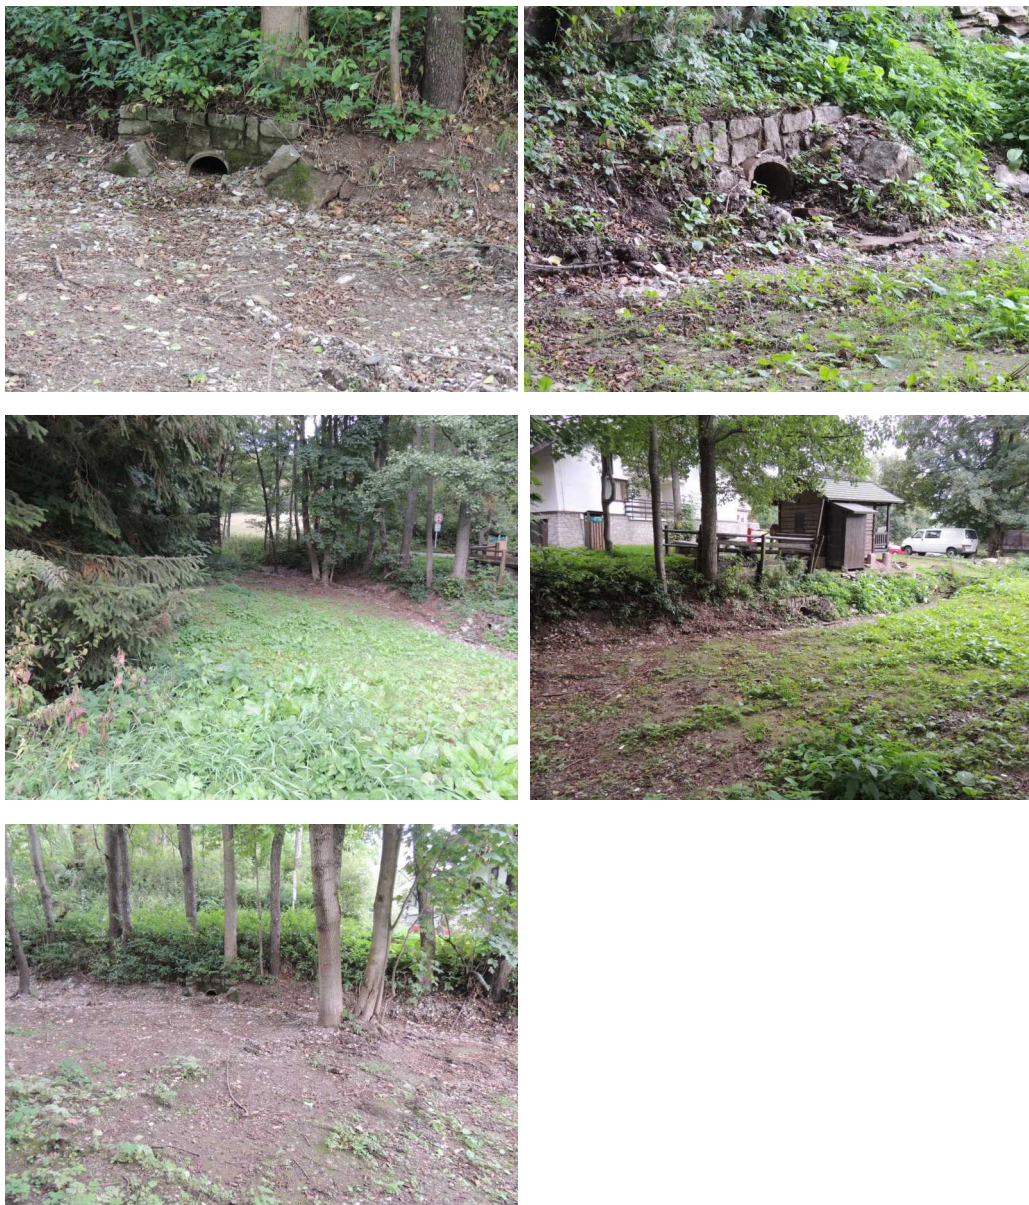
Albeřický potok v lokalitě u Vápenky v ř.km 5,210 kříží nezpevněná polní cesta. Stávající trubní propustek je z betonové roury DN 500, čela propustku nejsou nijak opevněná a prostor nad propustkem (občasná „zdrž“) je zanesen splaveninami (hrubý štěrk, štěrkopísek zarostlý trávou). Do „zdrže“ jsou zaústěny 2 dešťové svody z přilehlé komunikace.

Propustek se pročistí, nárazové čelo se opevní kamennou rovnaninou s vyklínováním; zanesený prostor „zdrže“ se vyčistí od naplavenin.

Stávající betonová roura se pročistí od sedimentů. Nárazový svah propustku v celkové délce 8 m a přilehlé dno potoka nad propustkem v délce 3 m se opevní kamennou dlažbou na sucho ukládanou do pískového lože (tloušťka dlažby cca 300 mm, mocnost podsypu cca 100 mm).
