Číslo výhybny: **10**Staničení výhybny (km): **3,161 - 3,166**Šířka výhybny: **2,0 m**Délka výhybny (m): **5,0 m**

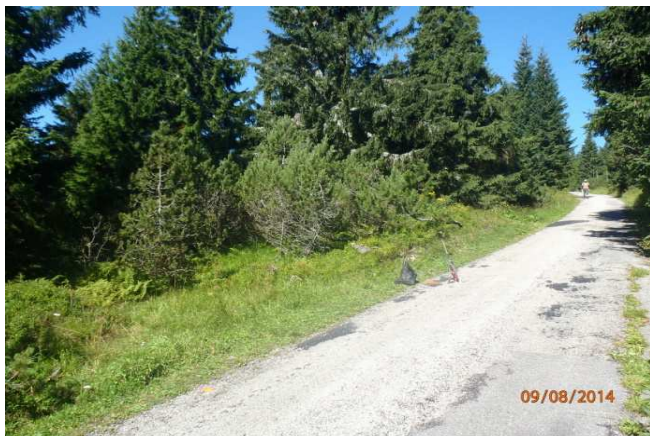
a) pohled nahoru

- místo s dobrým rozhledem na obě strany
- terén vedle cesty zarostlý trávou a bylinami

- transfer chráněných rostlin
- odstranit travní drn z celé plochy
- povrch výhybny vyrovnat násypem
- povrch ztuhnit
- opětovné odmrznutí celé plochy i svahu
