| NÁZEV STAVBY :<br>ÚPRAVY VAVŘINCOVA POTOKA | | | DATUM 2/2014<br>STUPEŇ DPS<br>FORMÁT : 2 A4<br>MĚŘÍTKO 1:100 | ČÍSLO SOUPRAVY :<br>ČÍSLO ZAKÁZKY :<br>76413/P<br>ČÍSLO VÝKRESU :<br>D.10-2 |
| OBSAH :<br>SITUACE<br>SO V10-Sanace průtočného profilu | | | | |

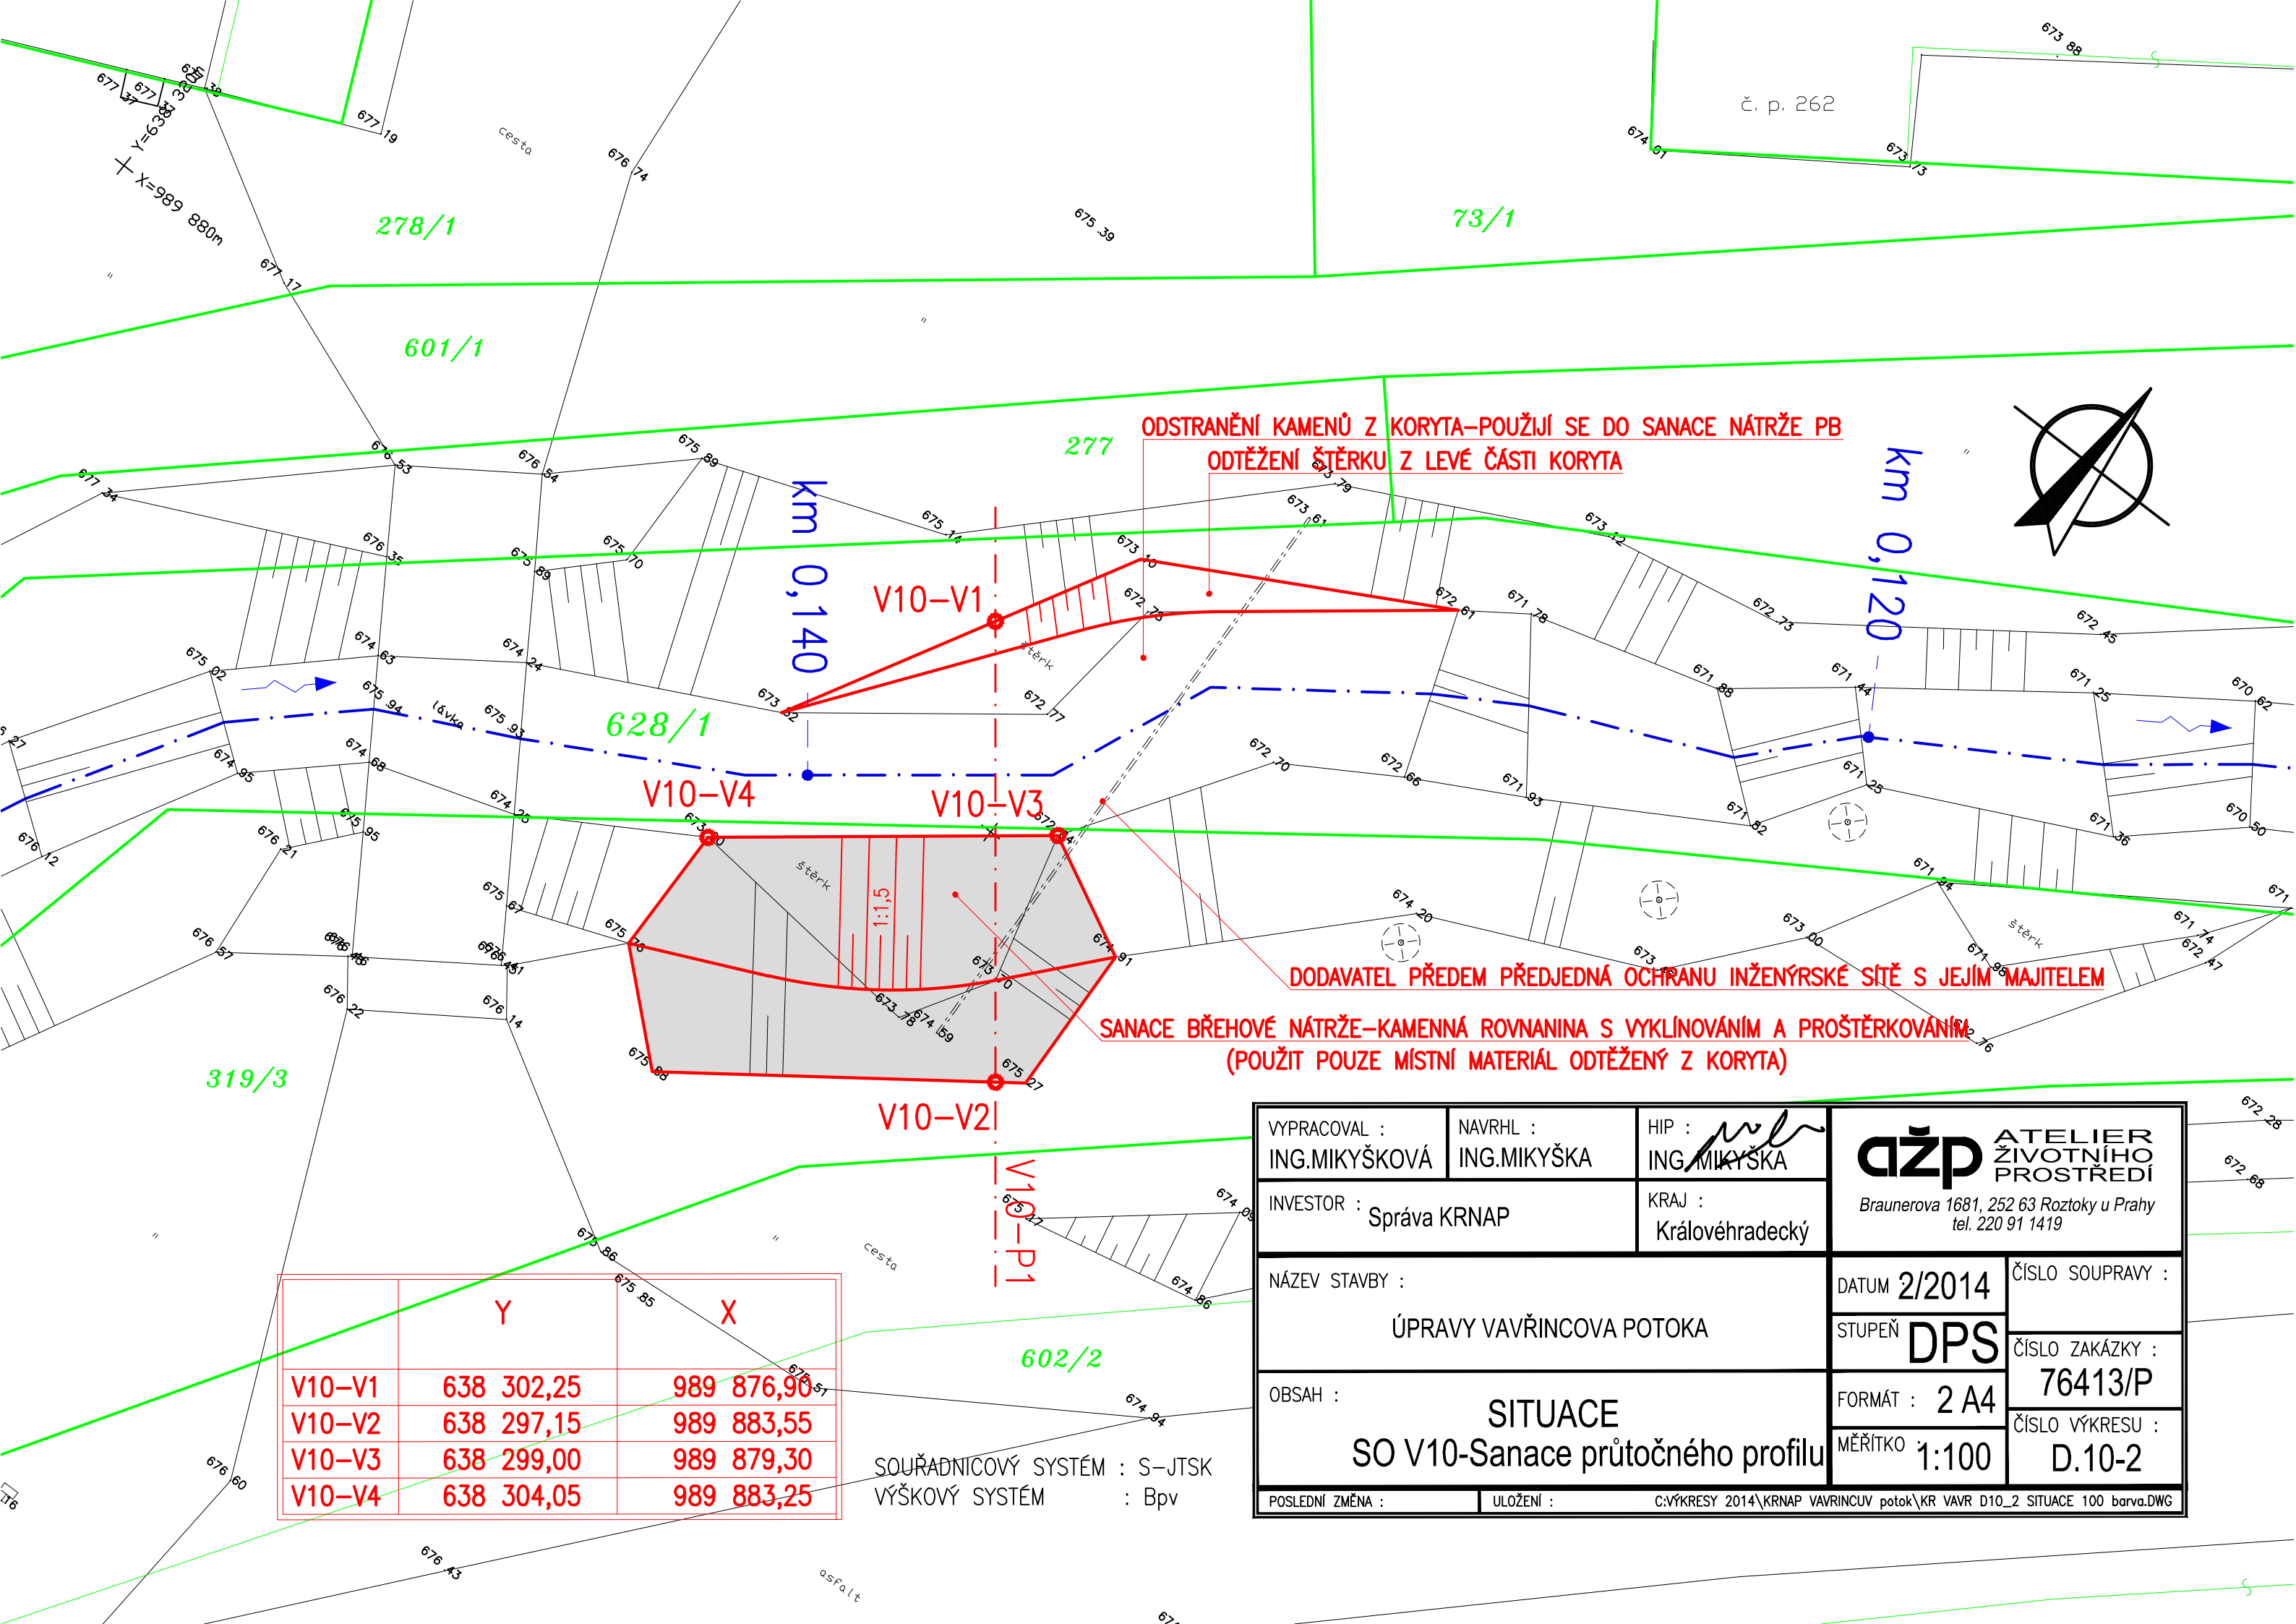
| | Y | X |
|---|---|---|
| V10-V1 | 638 302,25 | 989 876,90 |
| V10-V2 | 638 297,15 | 989 883,55 |
| V10-V3 | 638 299,00 | 989 879,30 |
| V10-V4 | 638 304,05 | 989 883,25 |

SOUŘADNICOVÝ SYSTÉM : S-JTSK  
VÝŠKOVÝ SYSTÉM : BpV
