REVITALIZACE PR U SEDMI RYBNÍKŮ

J. ZPRÁVA O INŽENÝRSKO- GEOLOGICKÉM PRŮZKUMU

REVITALIZACE PR U SEDMI RYBNÍKŮ
DOKUMENTACE K ŽÁDOSTI O VYDÁNÍ
STAVEBNÍHO POVOLENÍ

Závěrečná zpráva

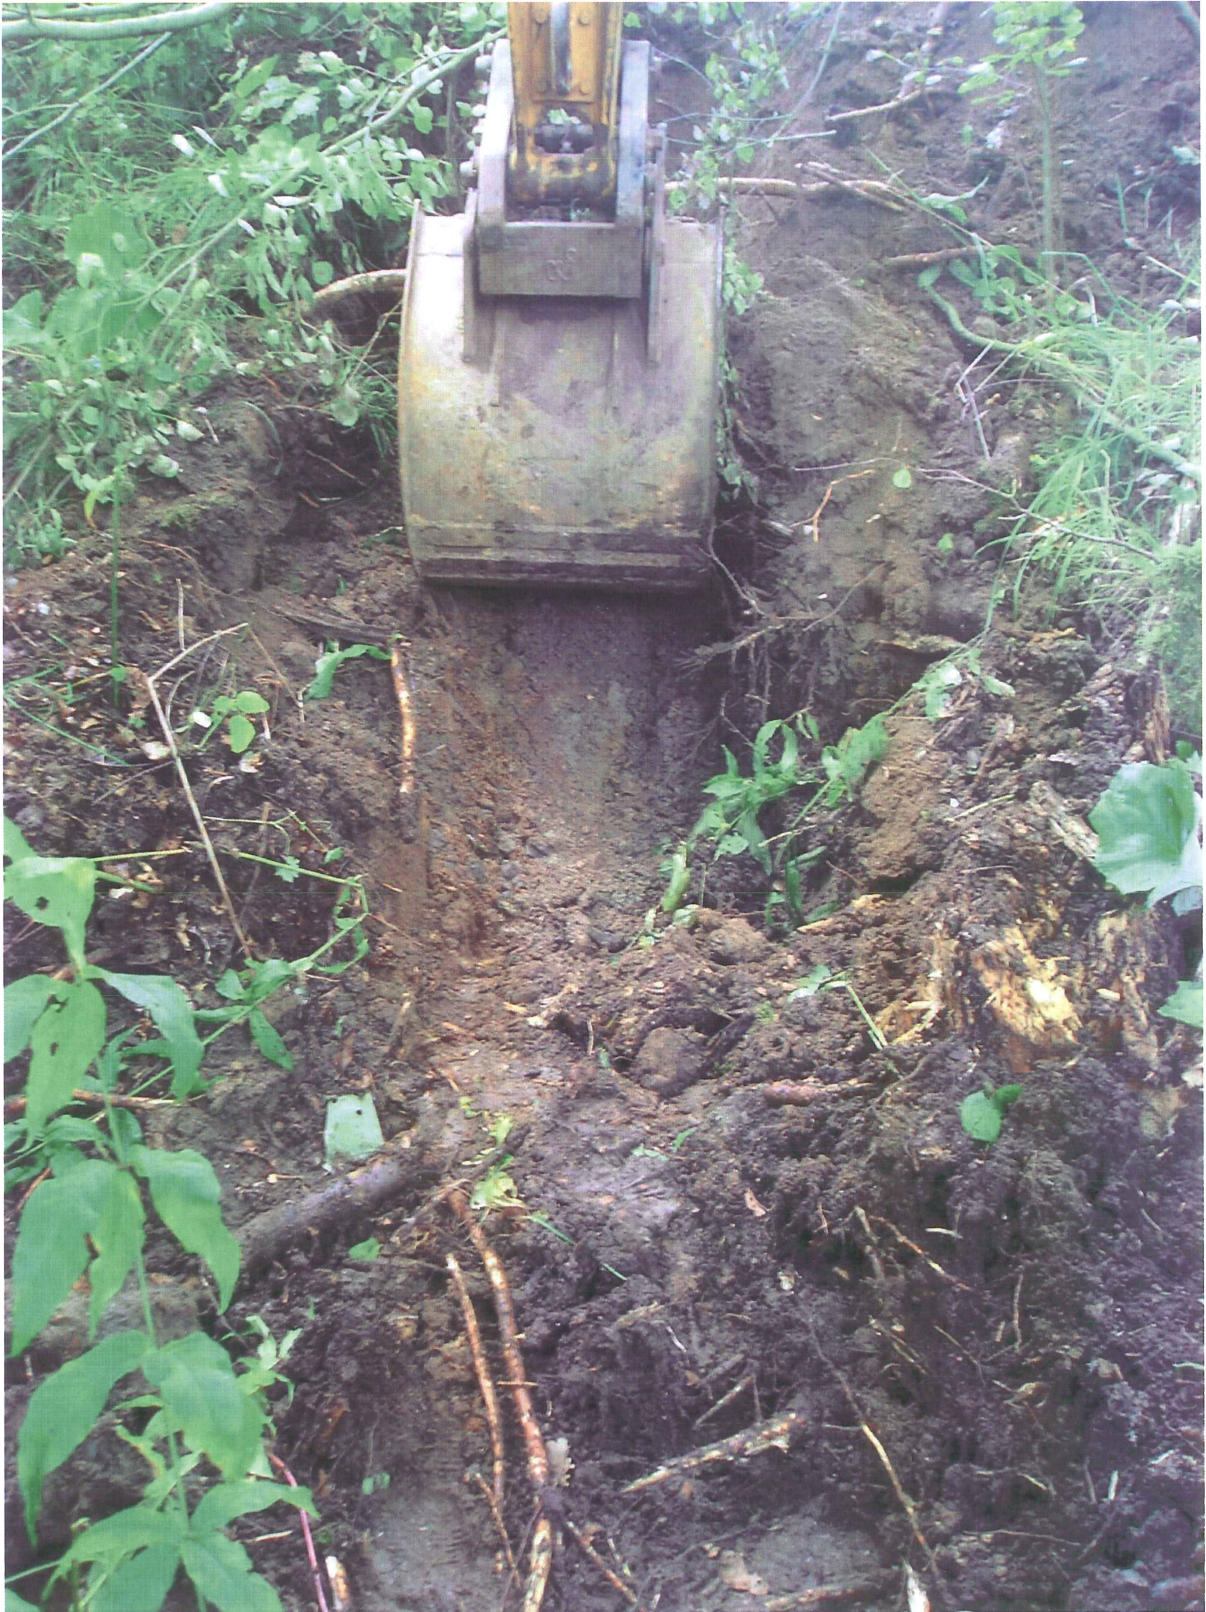
- těleso hráze je kryto vrstvou prachovité hlíny, hnědé, humósní - s kořínky, drolivé o mocnosti cca 0,2 - 0,3 m
- jádro hráze buduje hlinitý až hrubý písek, s podílem drobného štěrku, žlutohnědý, mazlavý, vlhký (skalní podklad rozložený)

Dne 13.9.2010 za účasti projektanta úkolu, ing.Holečka, byla provedena zemním strojem kopaná sonda KS1 v hrázi rybníka Vydýmač velký. Přístup na hráz byl ztížen přítomností náletových křovin a stromů (viz Příloha č.4).
